Asbestinventarisattest

Koningin Fabiolalaan 56A, 9000 Gent

Attestnummer : **20261102-000249.000**
Uitgegeven op : **02.11.2026**
Geldig tot : **Onbeperkt** (tenzij de toestand wijzigt)

Asbestveilig (maar mogelijk niet asbestvrij)

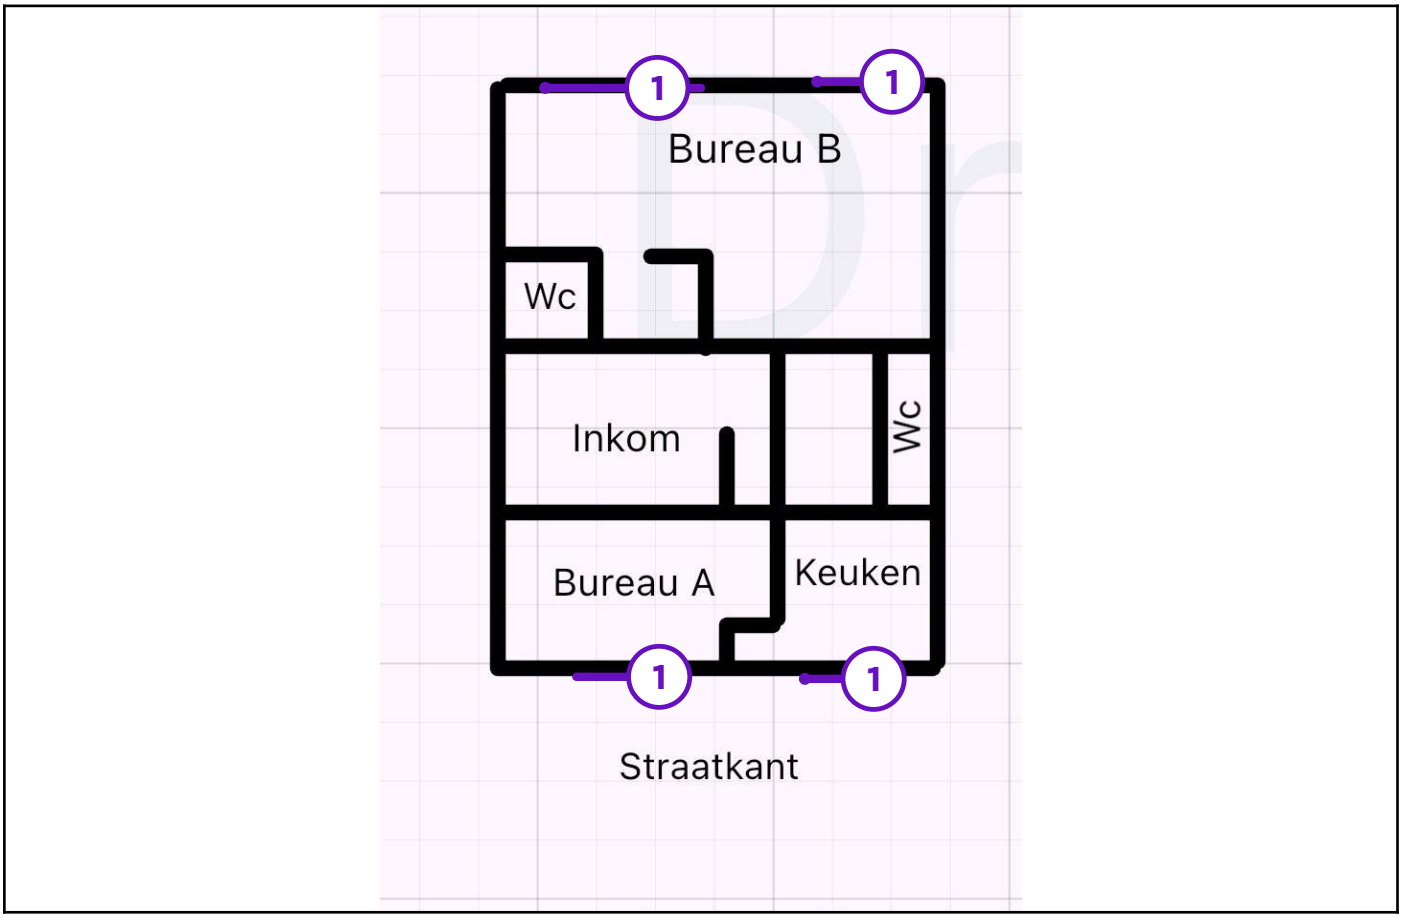
Plan 1.1: Appartement plan GLV

Beschrijving	Type	Actie
1. Crepi gemeenschappelijke delen	Advies	-

De crepi behoort toe tot de gemeenschappelijke delen. Crepi is een asbestverdacht materiaal. Meld schade bij de VME /syndicus van het gebouw. Informatie / resultaten van deze toepassing kan u raadplegen/opvragen in het asbestattest gemeenschappelijke delen (indien beschikbaar)

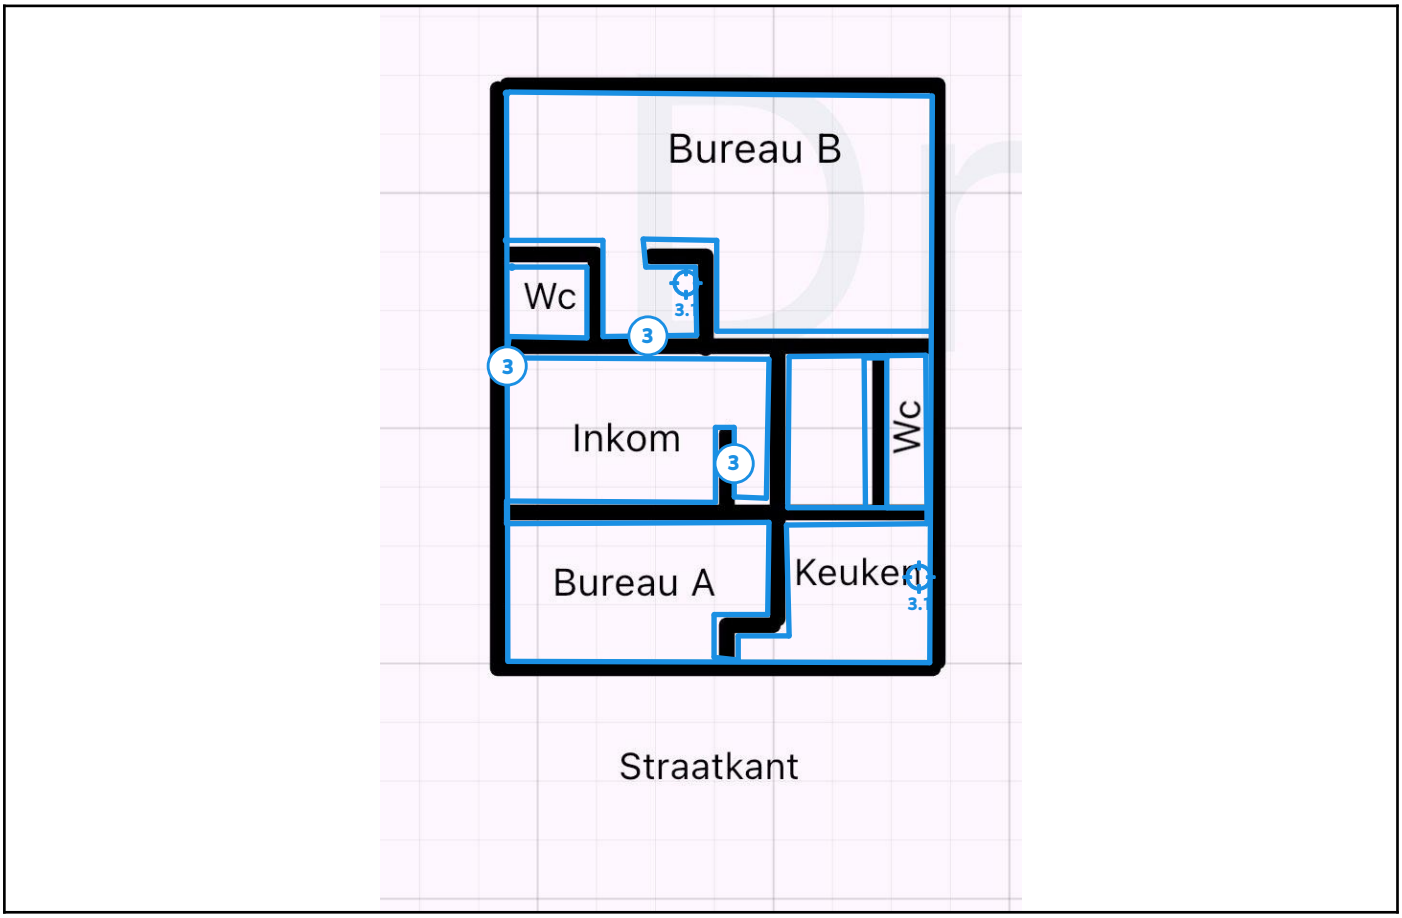
Plan 1.2: Appartement plan GLV

Beschrijving	Type	Actie
3. Muurpleister	Geen asbest	-
3.1 Code: 01	Mengmonster	-

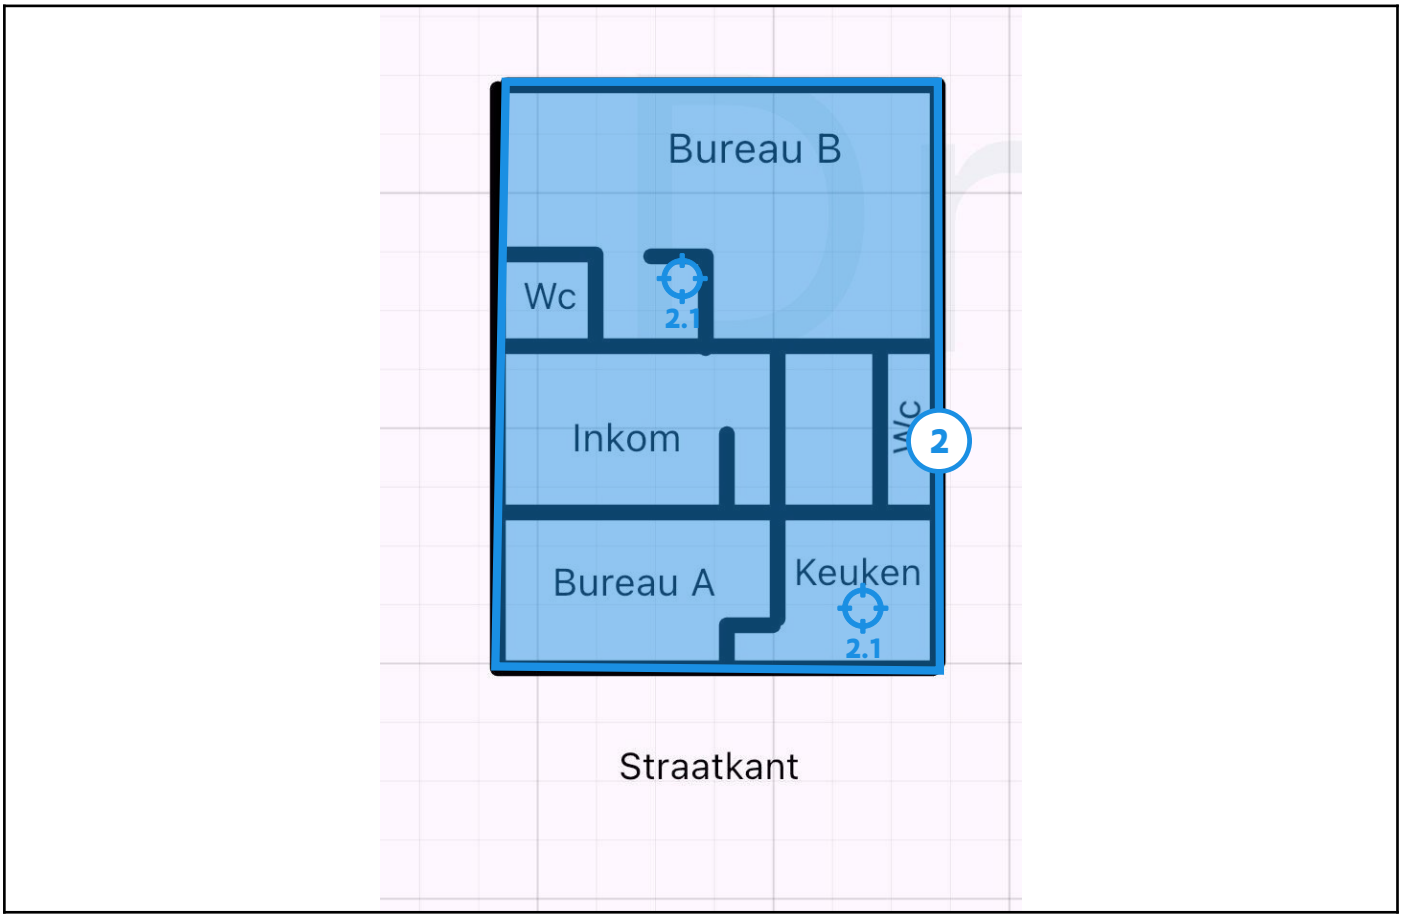
Plan 1.3: Appartement plan GLV

Beschrijving	Type	Actie
2. Plafondpleister	Geen asbest	-
2.1 Code: 02	Mengmonster	-

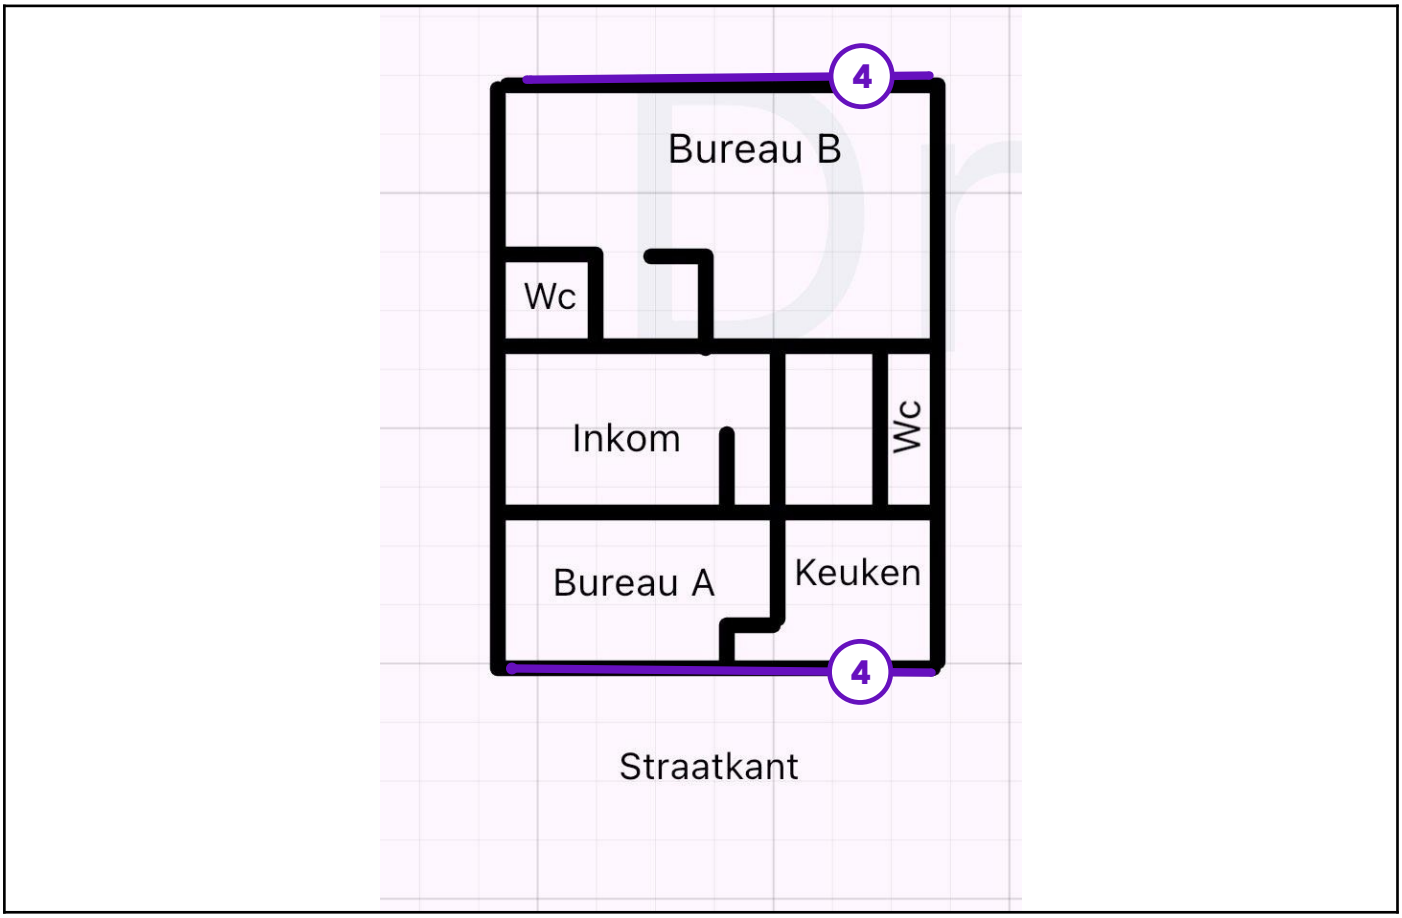
Beschrijving	Type	Actie
4. Kit niet verdacht (visueel vastgesteld)	Overige ruimte of materiaal	-

Beschrijving	Notitie	Terug te vinden op plannen
Fiche 4: Kit niet verdacht (visueel vastgesteld)	De gebruikte siliconen kit is niet asbestverdacht	Plan 1.4: Appartement plan GLV

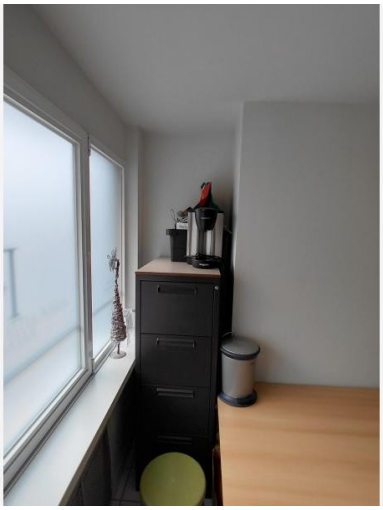
Fiche 2: Plafondpleister

Geen asbest

Conclusie

#	Type	Referentie	Resultaat
2.1	Mengmonster	02	Geen asbest

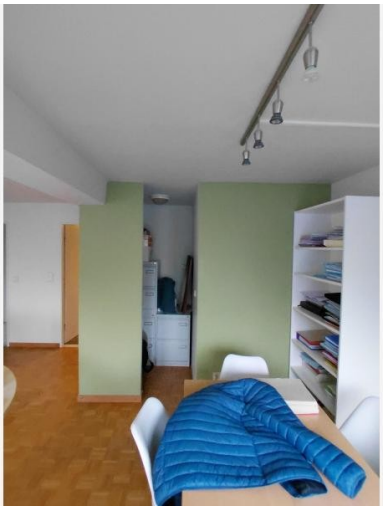
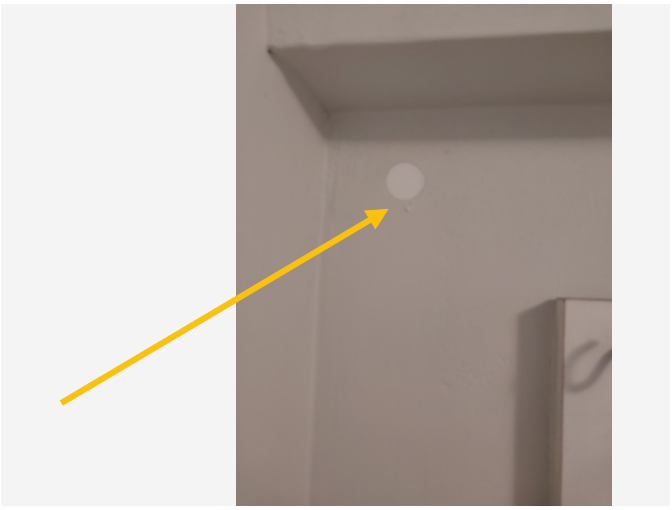
Fiche 3: Muurpleister

Geen asbest

Conclusie

#	Type	Referentie	Resultaat
3.1	Mengmonster	01	Geen asbest
