Asbestinventarisattest

Jules van Praetstraat 1/0101, 8000 Brugge

Attestnummer : **20230205-000047.000**
Uitgegeven op : **05.02.2023**
Geldig tot : **05.02.2033**

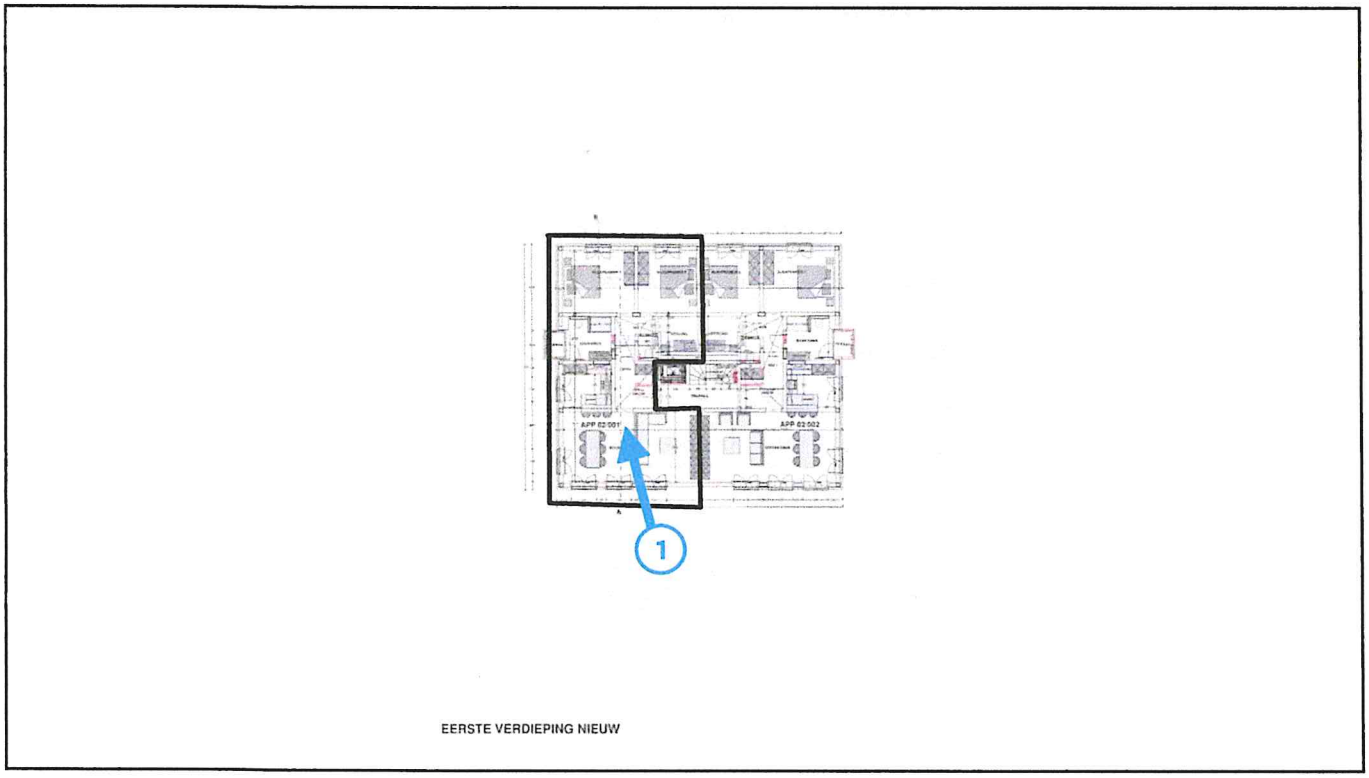
Plan 1.1: grondplan

Beschrijving	Type	Actie
1. pleisterwerk	Geen asbest	-

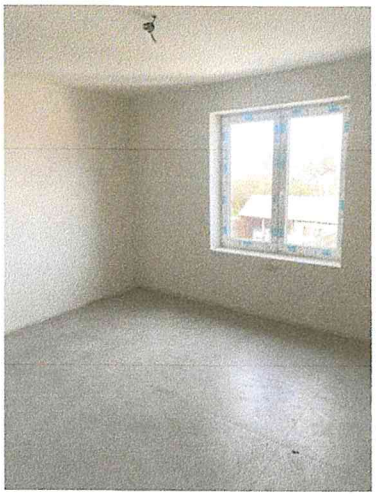
Fiche 1: pleisterwerk

Geen asbest

Beschrijving	pleisterwerk
Omgeving	Binnen
Primaire drager	Binnenwand
Bindmiddel van materiaal	Gips - kalk
Gebondenheid op basis van bindmiddel	Niet-hechtgebonden
Hoeveelheid (oppervlakte - dikte - aantal)	• 1,00 m^2 - 1,00 cm - 1 stuk
Totaal volume	0,01 m^3

Identificatiemethode	Vaststelling met bewijsdocument, zonder monstername
Destructieve handeling voor identificatie	Nee
Opmerking	Appartement volledig afgebroken tot op de ruwbouw en dan heropgebouwd in 2022. Gebruikte materialen zijn bijgevolg asbestvrij.
