Asbestinventarisattest

Hogeweg 463, 8200 Brugge

Attestnummer : **20261019-000068.001**
Uitgegeven op : **19.10.2026**
Geldig tot : **19.10.2036**

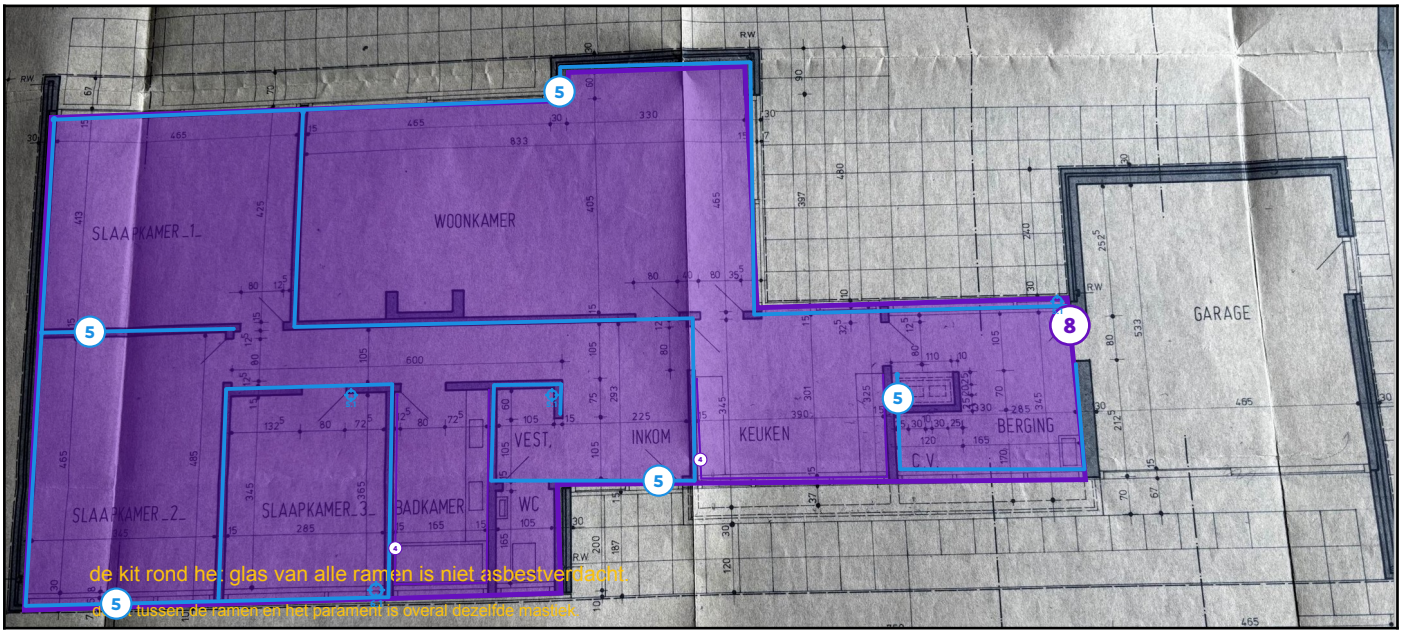
Plan 1.1: gelijkvloers

Beschrijving	Type	Actie
4. Faiencetegels (lijm)	Advies	-
5. Pleisterwerk wanden	Geen asbest	-
5.1 Code: MM1	Mengmonster	-
6. Mastiek	Geen asbest	-
6.1 Code: PM1	Puntmonster	-
7. Kit aan de ramen	Overige ruimte of materiaal	-
8. Plafonds bestaande uit gyproc/planchetten	Overige ruimte of materiaal	-

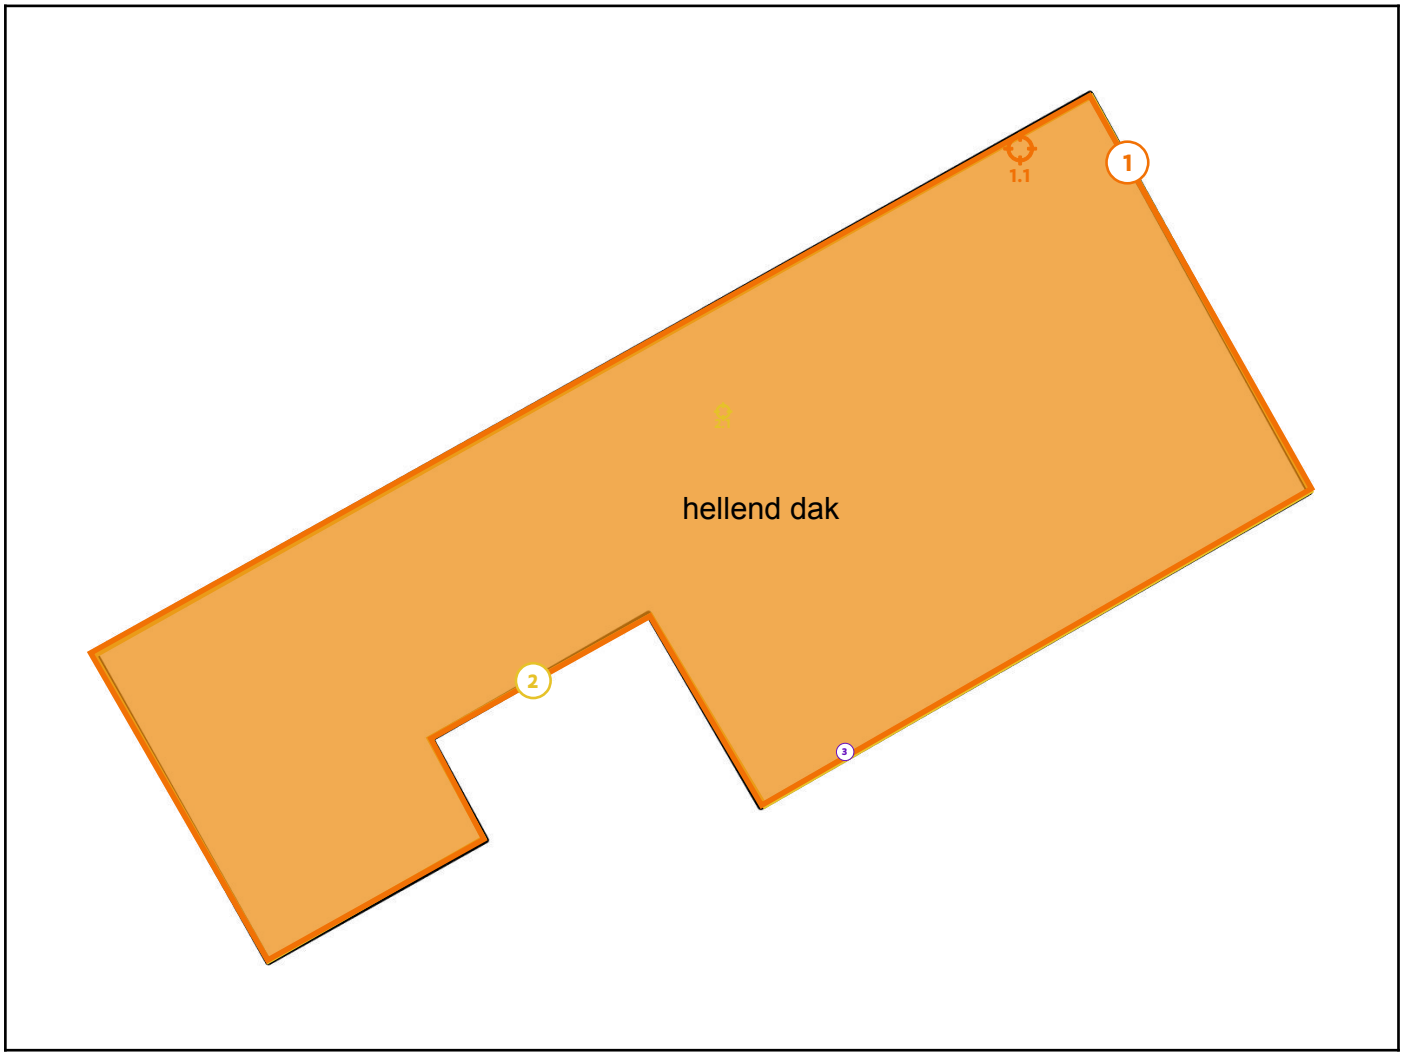
Plan 1.3: dak

Beschrijving	Type	Actie
1. Dak bestaande uit leien	Asbestmateriaal	Verwijderen
1.1 Code: PM2	Puntmonster	-
2. Onderdak type Menuiserite	Asbestmateriaal	Zorgvuldig beheren
2.1 Code: PM3	Puntmonster	-
3. Schouw	Beperking	-

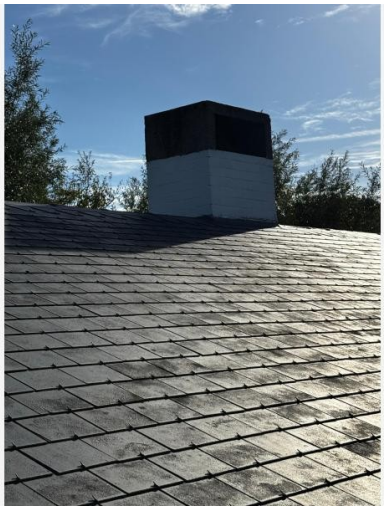
Fiche 3: Schouw

Tijdelijke beperking

Reden: Het te onderzoeken materiaal situeert zich hoger dan 3,50 m te rekenen vanaf een veilige ondergrond

Uitleg van de asbestdeskundige: De schouw bevat binnenin mogelijk een asbestcement rookgaskanaal. Laat dit onderzoeken bij eventuele werken.

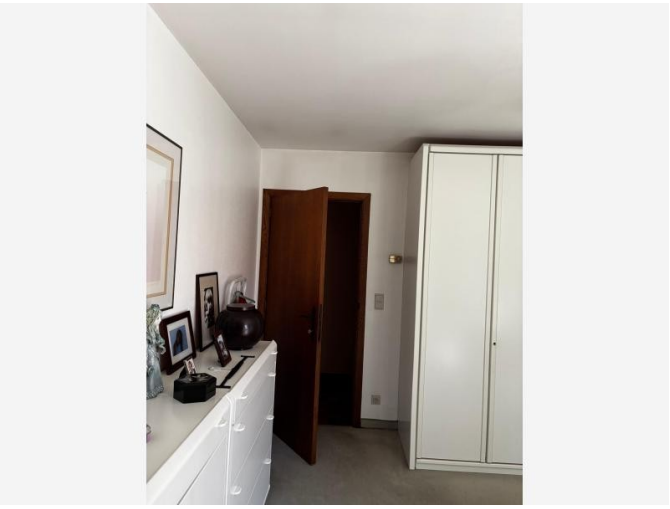
Beschrijving	Notitie	Terug te vinden op plannen
Fiche 8: Plafonds bestaande uit gyproc/planchetten	De plafonds in het woongedeelte (behalve in de garage) zijn afgewerkt met gyprocplaten op het houten dakgebinte.	Plan 1.1: gelijkvloers
Fiche 9: CV-ketel (niet aanwezig)	Er is geen aparte CV-ketel aanwezig op de inspectielocatie.	-
Fiche 10: Liftinfrastructuur (niet aanwezig)	Er is geen liftinfrastructuur aanwezig op de inspectielocatie.	-
Fiche 11: Leidingisolatie (niet aanwezig)	Er is geen asbestverdachte leidingisolatie aanwezig.	-
