Asbestinventarisattest

Elf Novemberlaan 22/2, 2300 Turnhout

Attestnummer : **20261015-000294.000**
Uitgegeven op : **15.10.2026**
Geldig tot : **Onbeperkt** (tenzij de toestand wijzigt)

Asbestveilig (maar mogelijk niet asbestvrij)

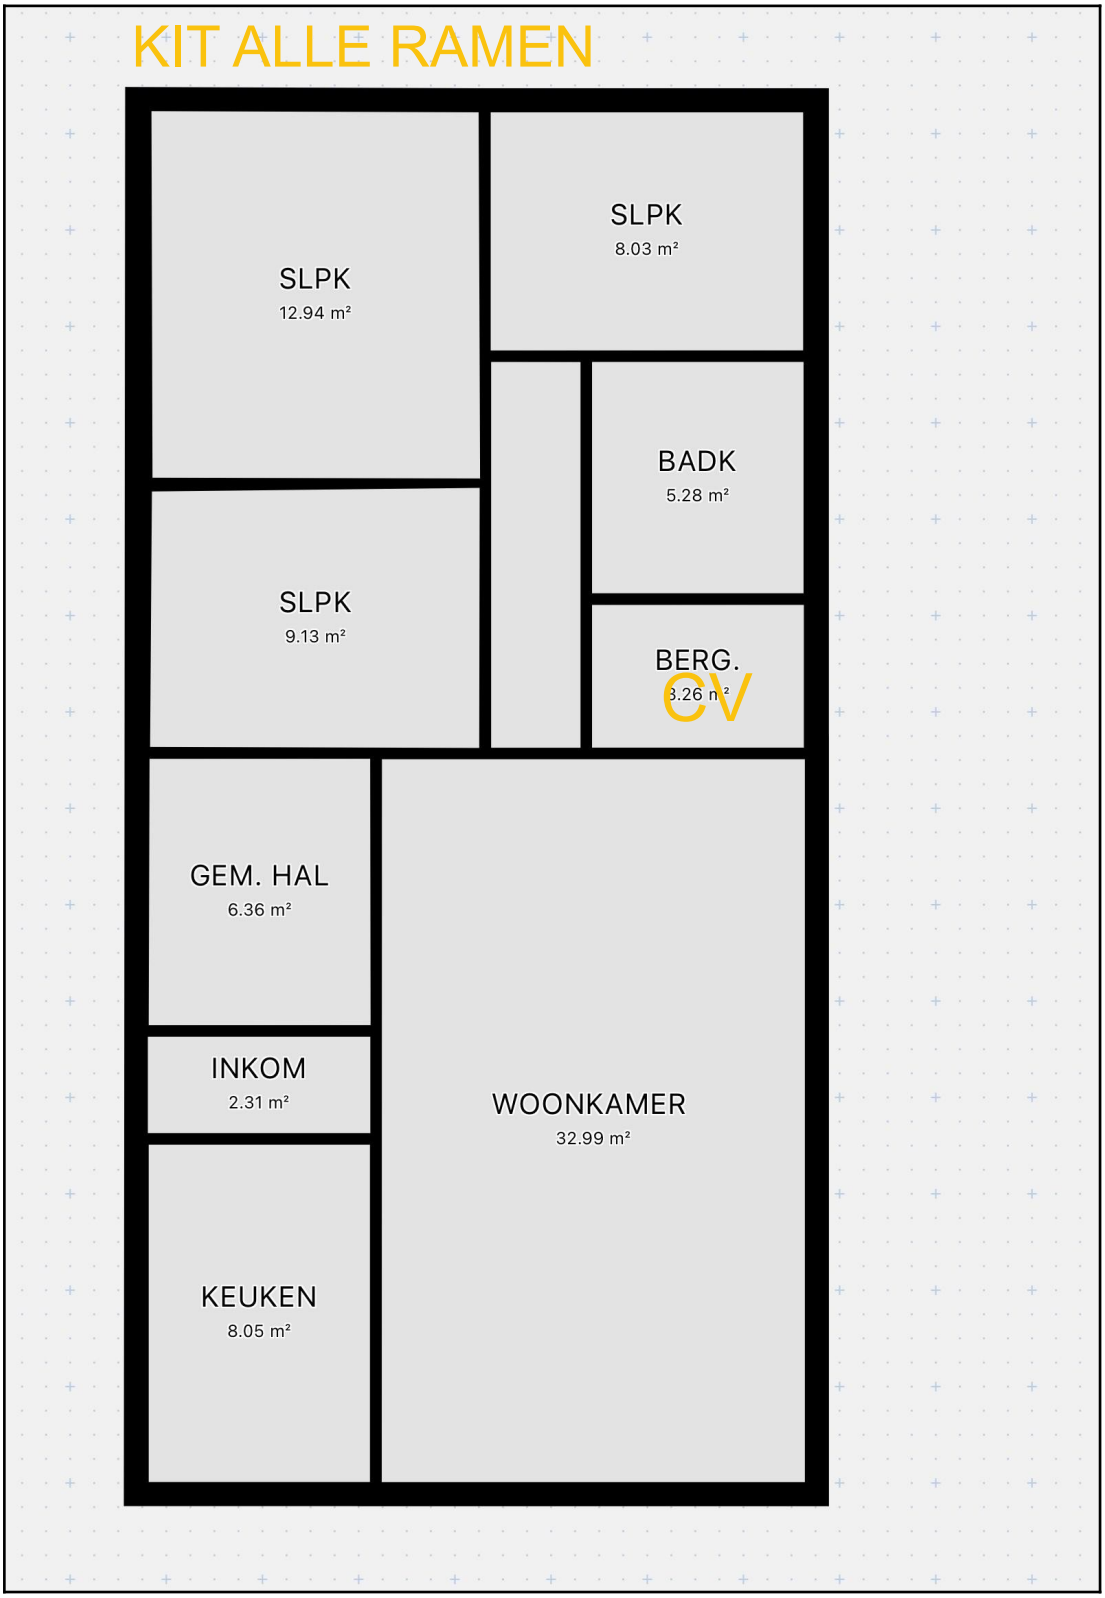
Plan 1.1: Appartement

4. Kit: niet verdacht	Overige ruimte of materiaal	-
5. CV Ketel: niet verdacht	Overige ruimte of materiaal	-

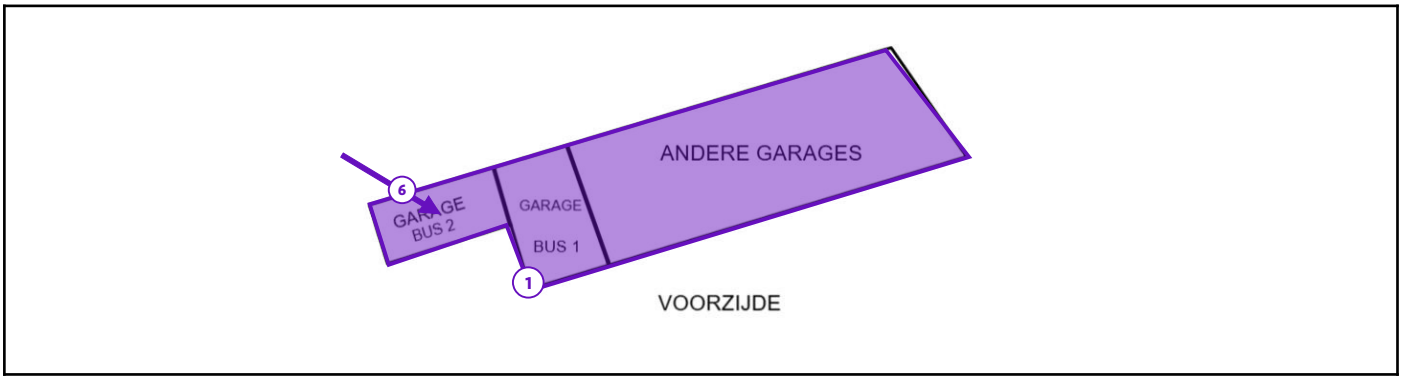
Plan 2.1: Garage

Beschrijving	Type	Actie
1. Roofing plat dak behoort tot de gemeenschappelijke delen - garage	Advies	-
6. Rookgaskanaal: niet verdacht	Overige ruimte of materiaal	-

Volgens het inspectieprotocol is een monstername van roofing verplicht om dit te identificeren als niet-asbesthoudend.

Roofing van een appartementsgebouw of garages in serie behoort tot de gemeenschappelijke delen.

De dakbedekking (roofing) zal gecontroleerd en beschreven worden in het asbestattest van de GD.

Bij werken of schade dit melden bij de gebouwbeheerder

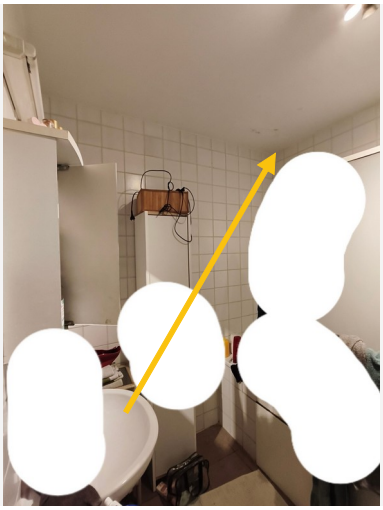
Fiche 3: Plafondpleister

Geen asbest

#	Type	Referentie	Resultaat
3.1	Mengmonster	2	Geen asbest
