Asbestinventarisattest

Lendakkerlaan 46, 8930 Menen

Attestnummer : **20260724-000161.000**
Uitgegeven op : **24.07.2026**
Geldig tot : **Onbeperkt** (tenzij de toestand wijzigt)

Asbestveilig (maar mogelijk niet asbestvrij)

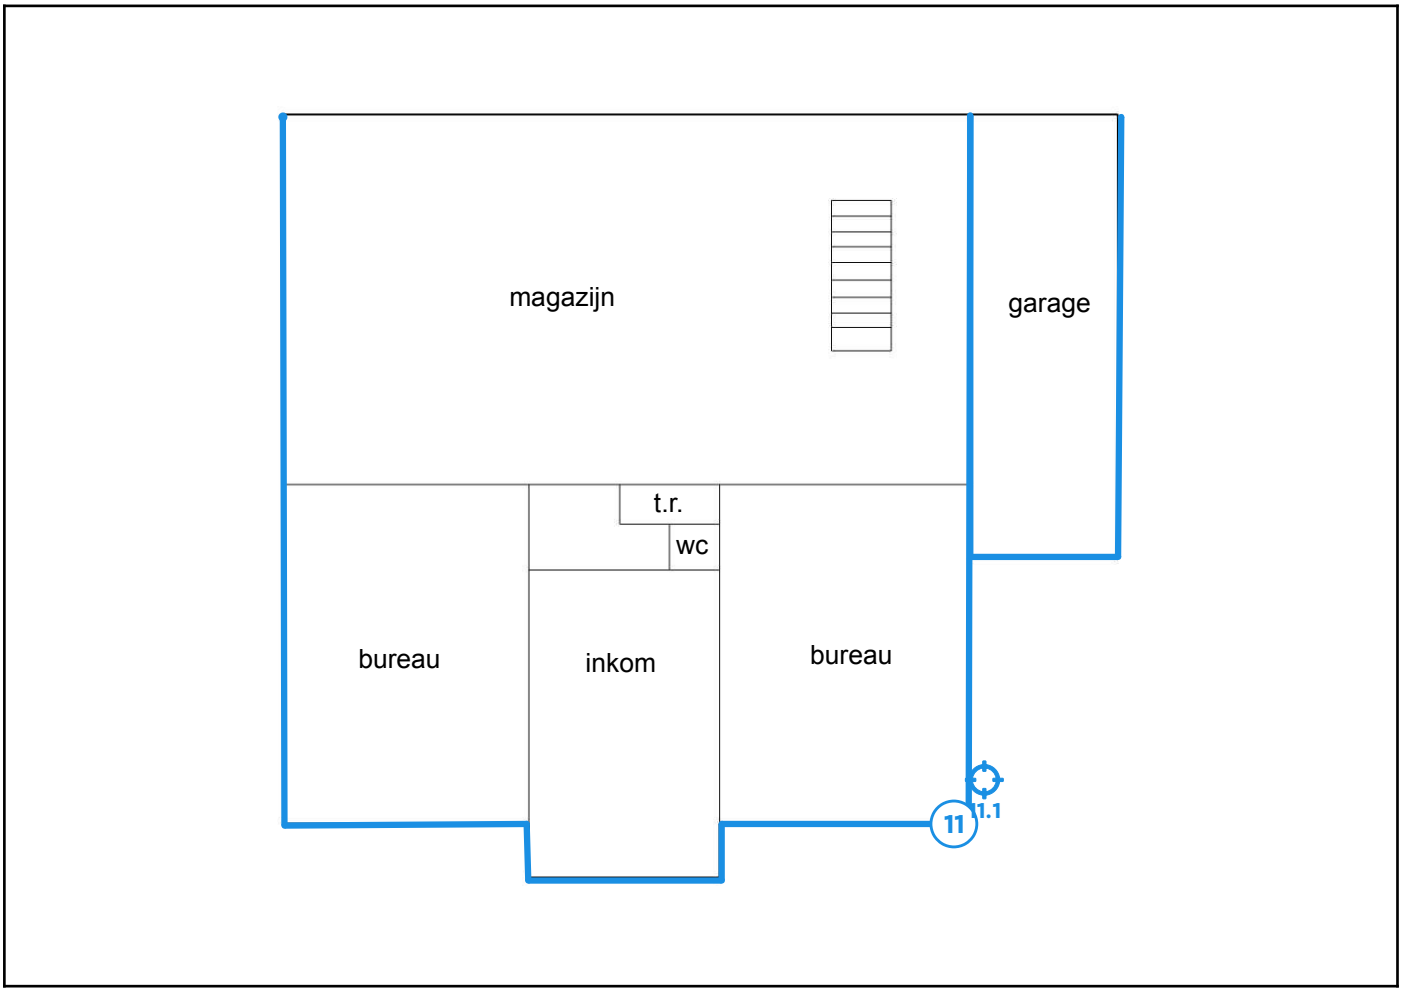
Plan 1.1: Verdiep 0

Beschrijving	Type	Actie
11. GEVELAFWERKING: VEZELCEMENT SIDINGS	Geen asbest	-
11.1 Code: MM01	Puntmonster	-

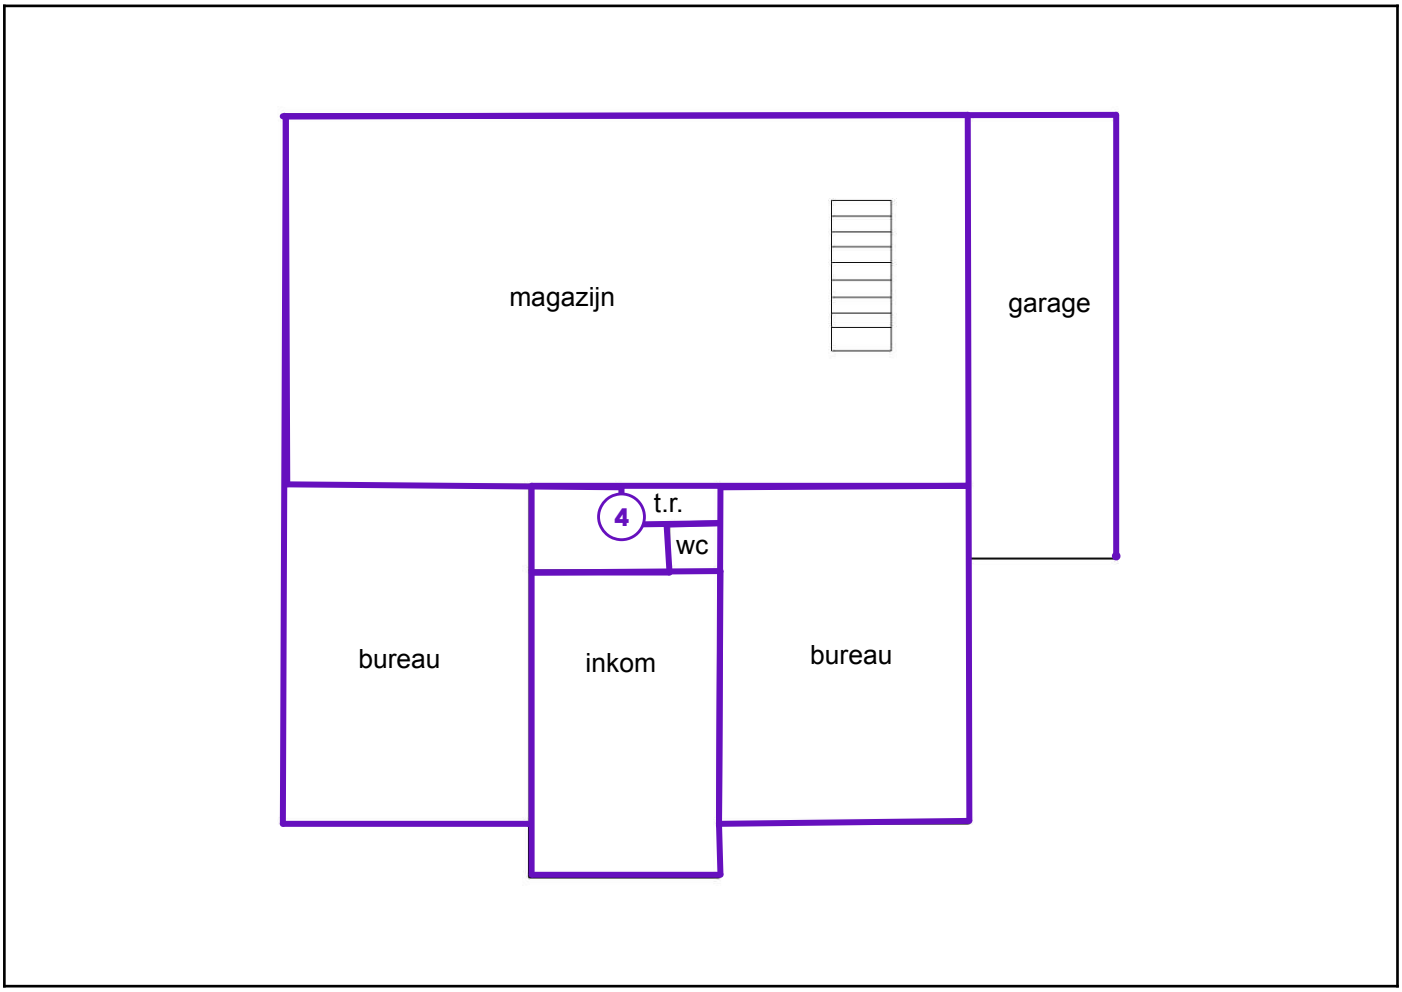
Plan 1.2: Verdiep 0

Beschrijving	Type	Actie
4. VOORZETWAND	Advies	-

Voorzetwand kunnen inspecteren, deze toepassing werd niet bemonsterd. Geen risicoanalyse mogelijk van de onderliggende materialen. Bij renovatie en/of sloop onderzoek verichten naar de aanwezigheid van asbestverdachte toepassingen die zich achter de voorzetwand kunnen bevinden.

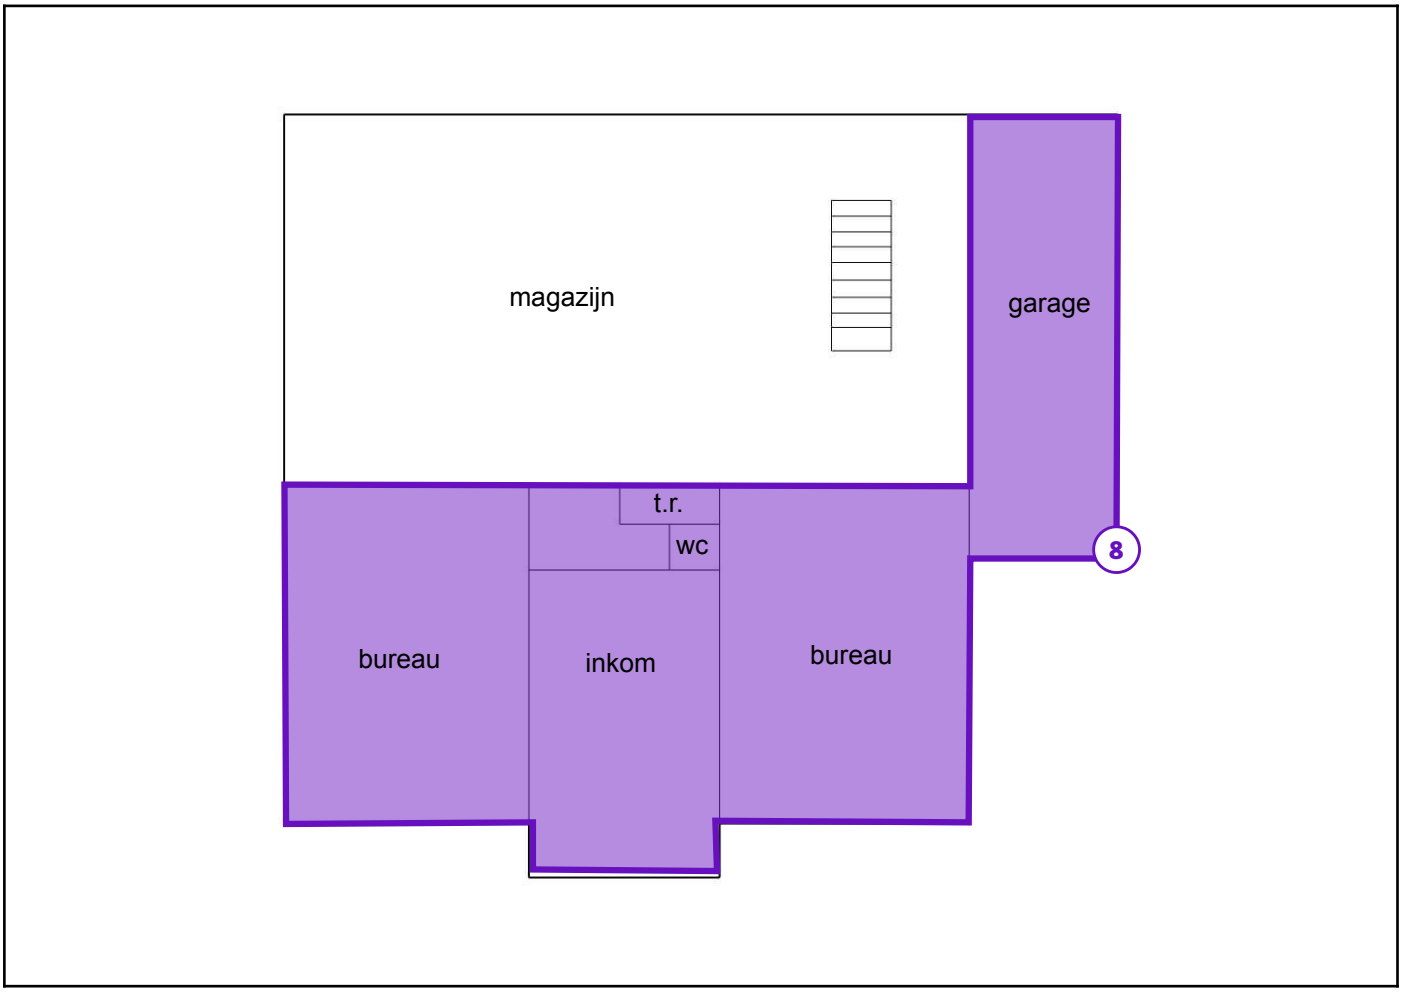
Plan 1.3: Verdiep 0

Beschrijving	Type	Actie
8. PLAFONDAFWERKING: VERLAAGD PLAFOND	Advies	-

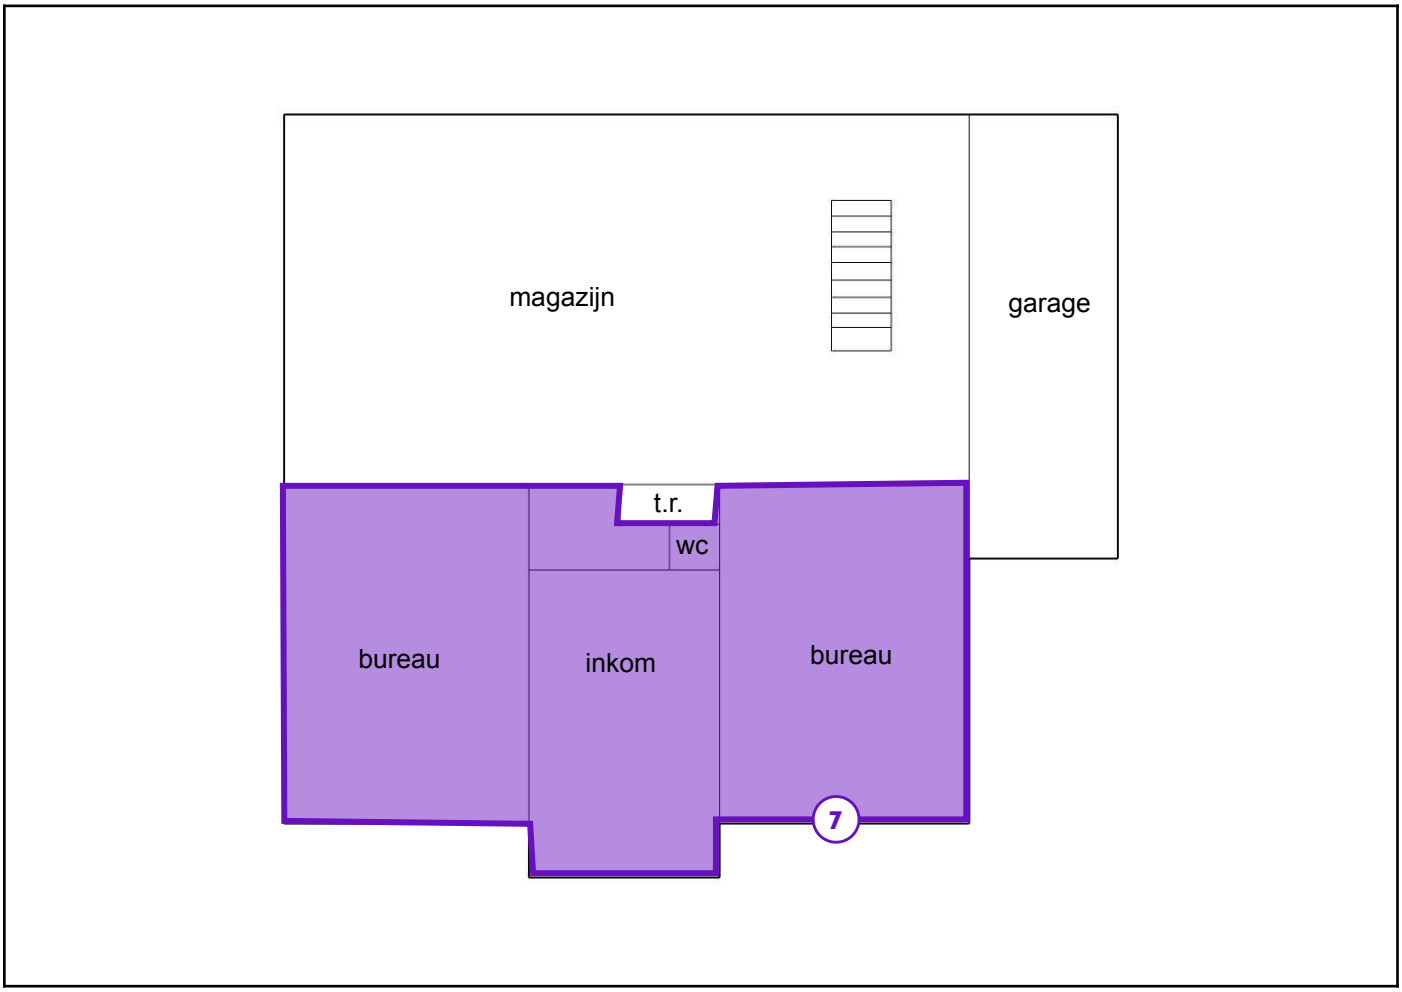
Plan 1.4: Verdiep 0

Beschrijving	Type	Actie
7. LAMINAAT/ PARKET	Advies	-

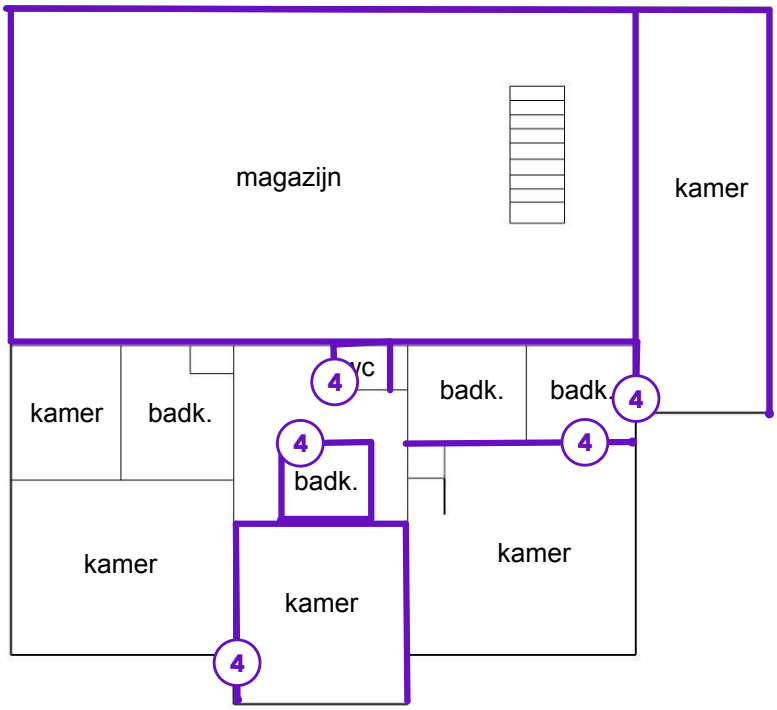
Plan 1.5: Verdiep 1

Beschrijving	Type	Actie
4. VOORZETWAND	Advies	-

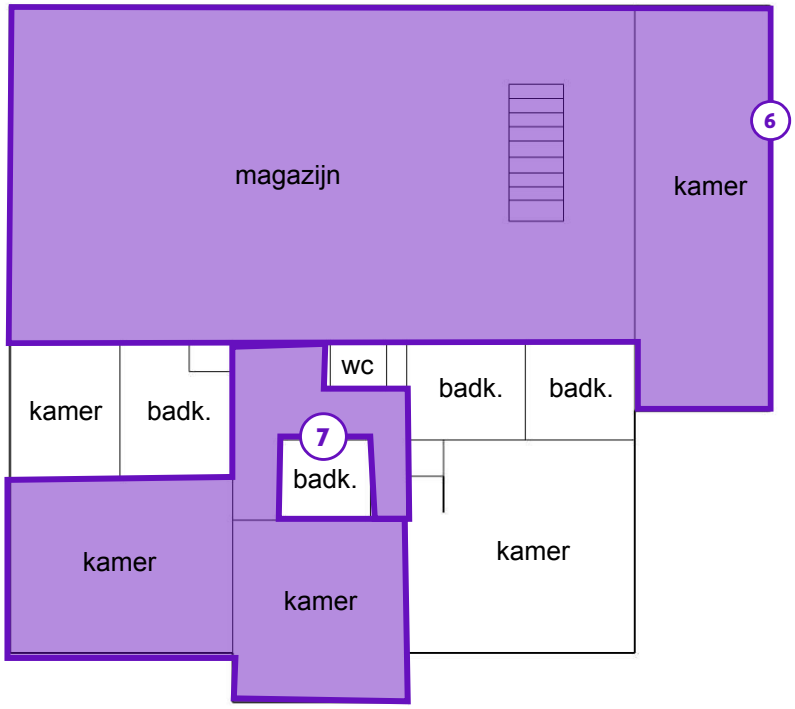
Plan 1.6: Verdiep 1

Beschrijving	Type	Actie
6. BINNENAFWERKING HELLEND DAK: ISOLATIE	Advies	-
7. LAMINAAT/ PARKET	Advies	-

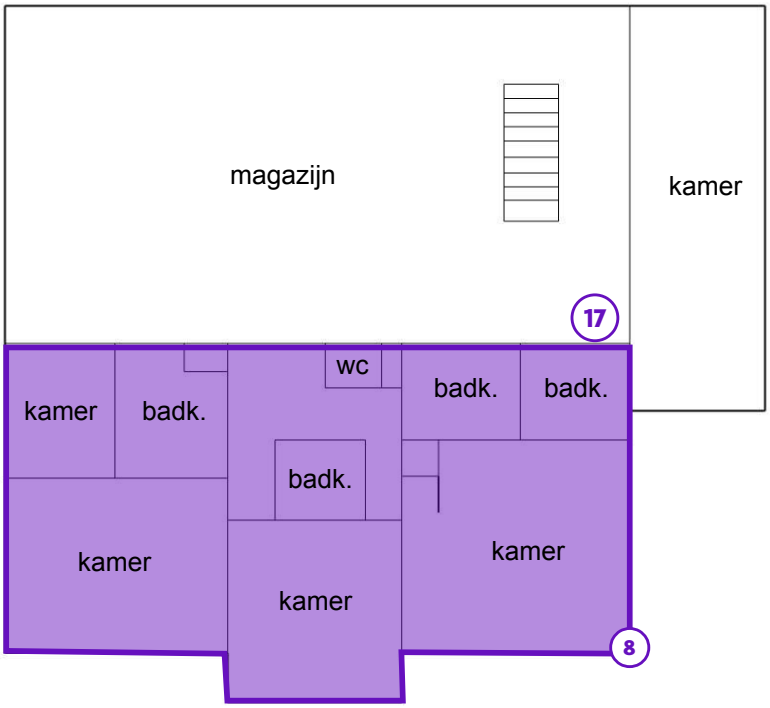
Plan 1.7: Verdiep 1

Beschrijving	Type	Actie
8. PLAFONDAFWERKING: VERLAAGD PLAFOND	Advies	-
17. STOOKTOESTEL RECENT	Overige ruimte of materiaal	-

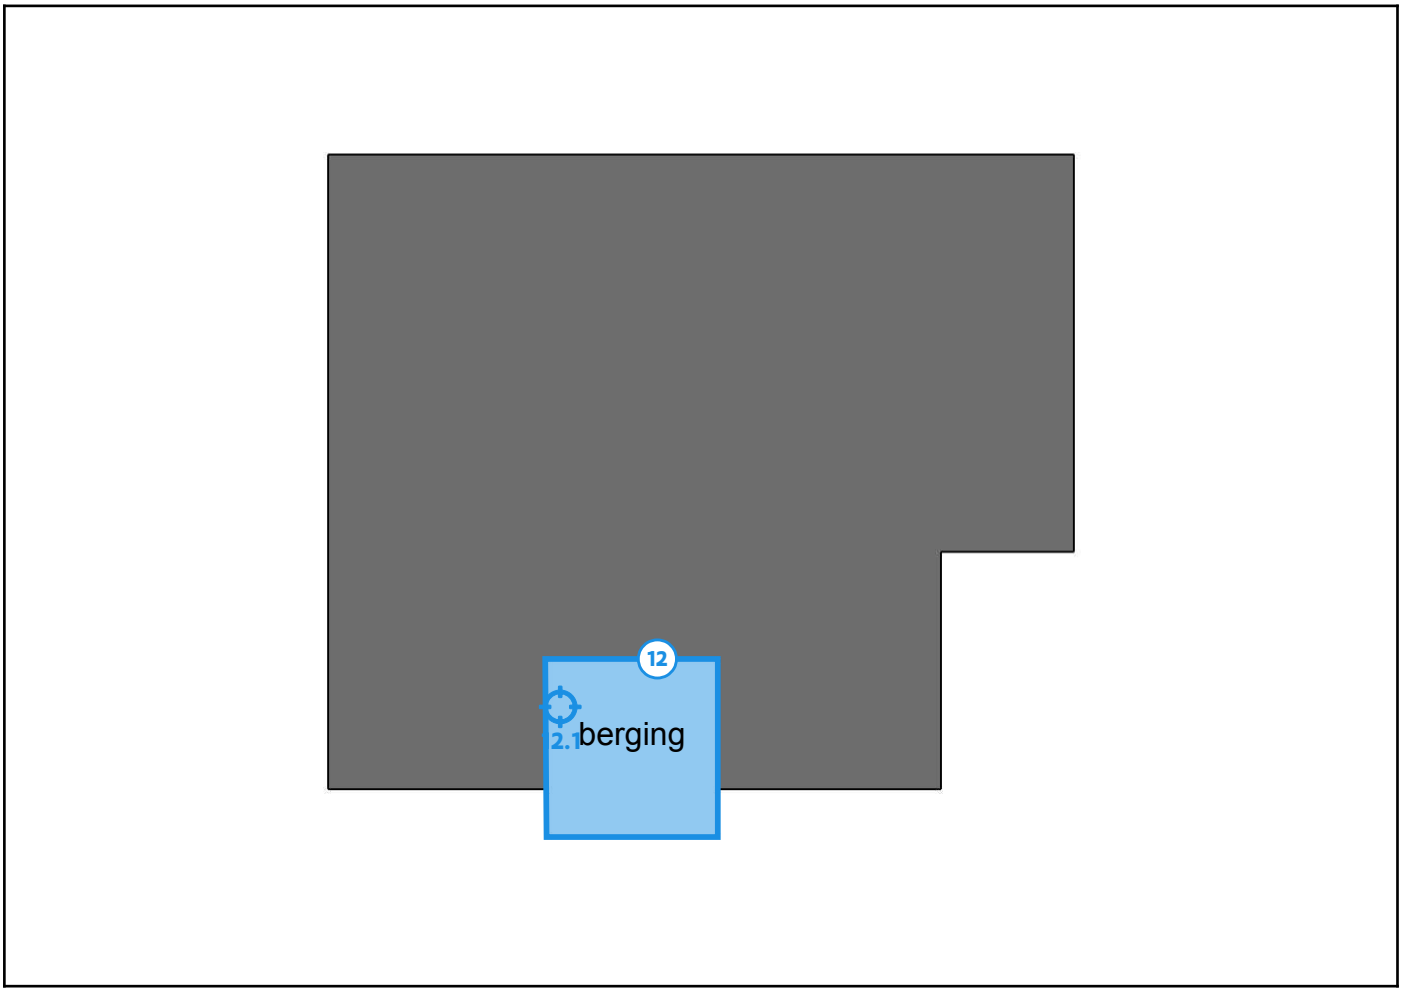
Plan 1.8: Verdiep 2

Beschrijving	Type	Actie
12. ONDERDAK VEZELCEMENT (GEDEELTELIJK ZICHTBAAR)	Geen asbest	-
12.1 Code: MM03	Puntmonster	-

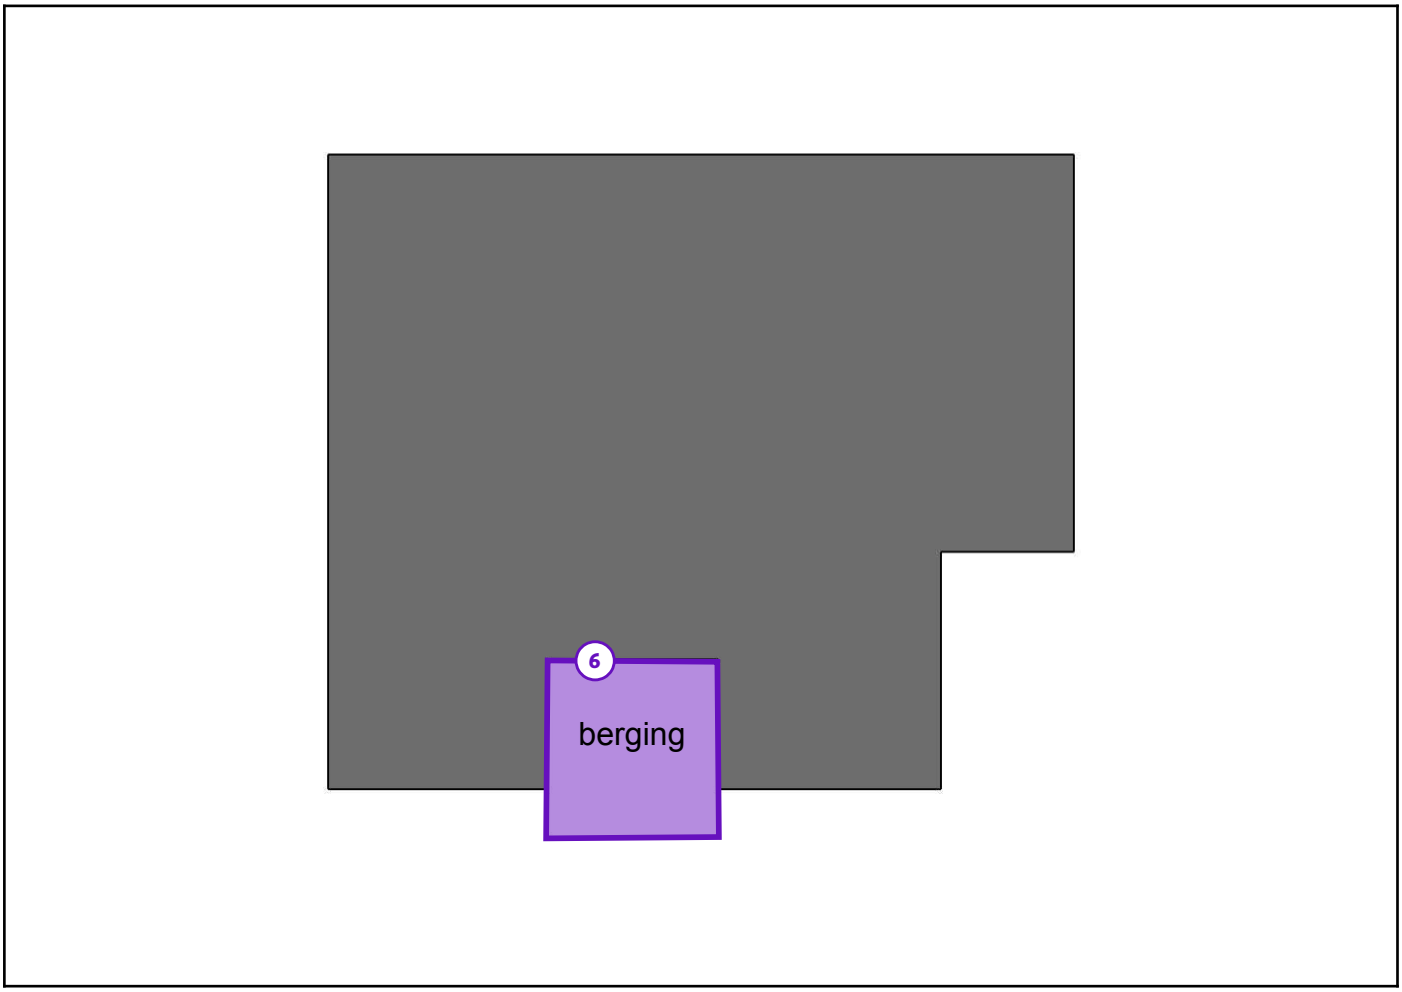
Plan 1.9: Verdiep 2

Beschrijving	Type	Actie
6. BINNENAFWERKING HELLEND DAK: ISOLATIE	Advies	-

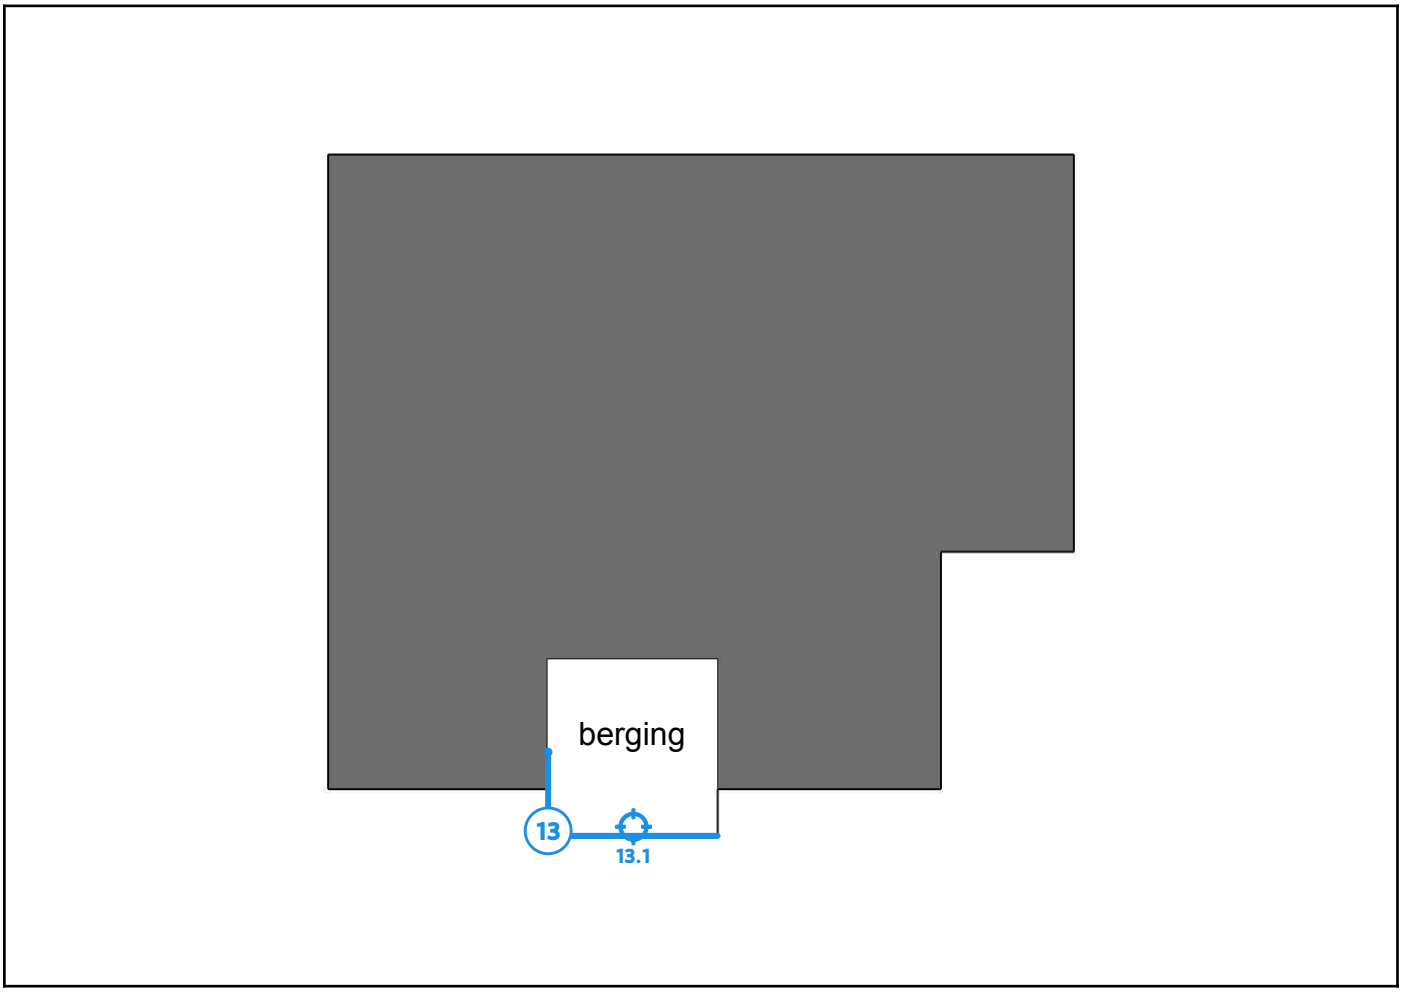
Plan 1.10: Verdiep 2

Beschrijving	Type	Actie
13. VEZELCEMENT PLAAT BINNEN	Geen asbest	-
13.1 Code: MM04	Puntmonster	-

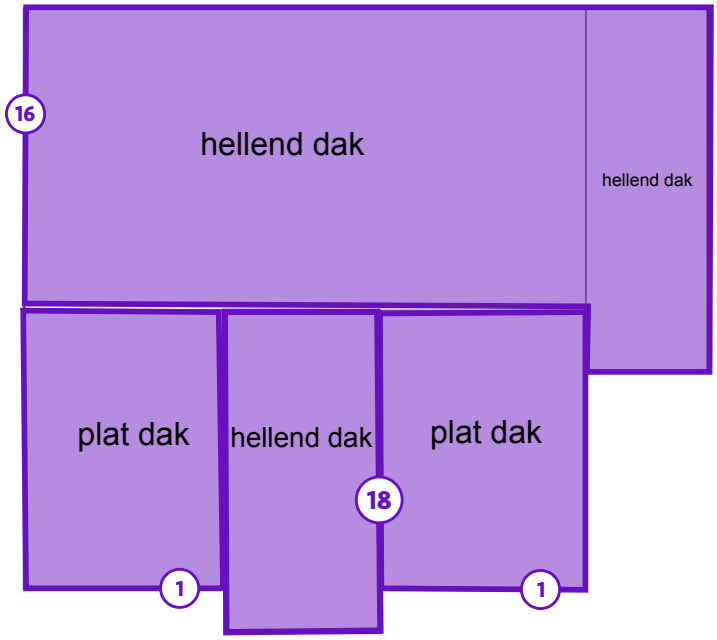
Plan 1.11: Dakenplan

Beschrijving	Type	Actie
1. PLAT DAK	Beperking	-
16. EINDAFWERKING HELLEND DAK: PROFIELPLATEN	Overige ruimte of materiaal	-
18. EINDAFWERKING HELLEND DAK: PANNEN	Overige ruimte of materiaal	-

Reden: Het te onderzoeken materiaal situeert zich hoger dan 3,50 m te rekenen vanaf een veilige ondergrond

Uitleg van de asbestdeskundige: De toegang tot het dak kon niet veilig en conform de geldende veiligheidsprocedures worden gegarandeerd.

Door de volledige ontoegankelijkheid en onzichtbaarheid van het dakvlak is er geen risicoanalyse mogelijk van de gehele dakopbouw. De aanwezigheid van asbesthoudende materialen (in dakdichting, isolatie, lijmen, of verborgen platen) kan niet worden uitgesloten.

Bij toekomstige renovatie- en/of sloopwerken aan het plat dak is het noodzakelijk dat verder, destructief onderzoek wordt uitgevoerd naar de verschillende materialen in de volledige dakopbouw om de afwezigheid van asbest te bevestigen.

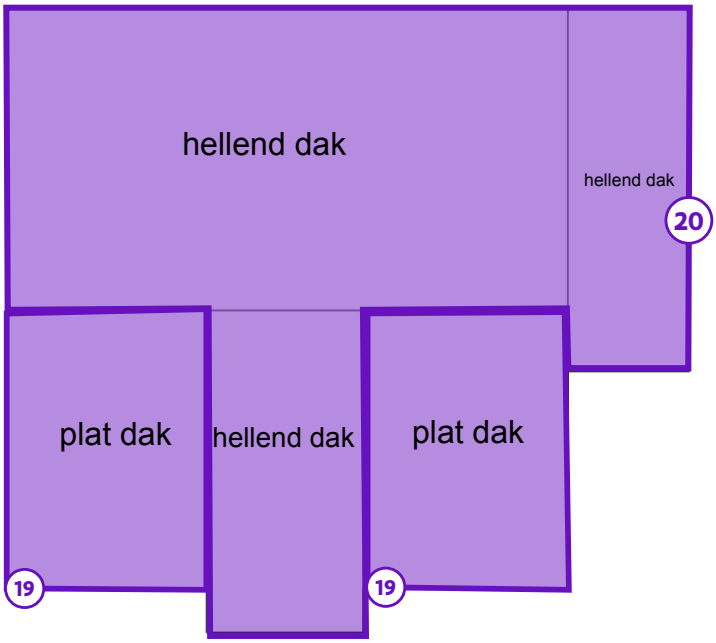
Plan 1.12: Dakenplan

Beschrijving	Type	Actie
19. DAKOPBOUW PLAT DAK	Overige ruimte of materiaal	-
20. DAKOPBOUW HELLEND DAK	Overige ruimte of materiaal	-

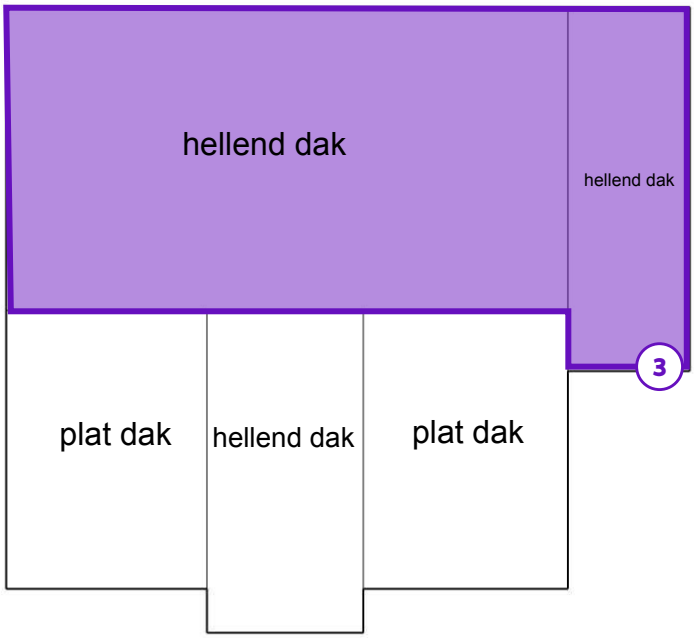
Plan 1.13: Dakenplan

Beschrijving	Type	Actie
3. HELLEND DAK	Beperking	-

Reden: Het te onderzoeken materiaal situeert zich hoger dan 3,50 m te rekenen vanaf een veilige ondergrond

Uitleg van de asbestdeskundige: Het te onderzoeken materiaal situeert zich hoger dan 3,5 meter, geen volledige risicoanalyse mogelijk. Bij renovatie en/of sloop verder onderzoek verichten naar asbestverdachte materialen in de volledige dakopbouw.

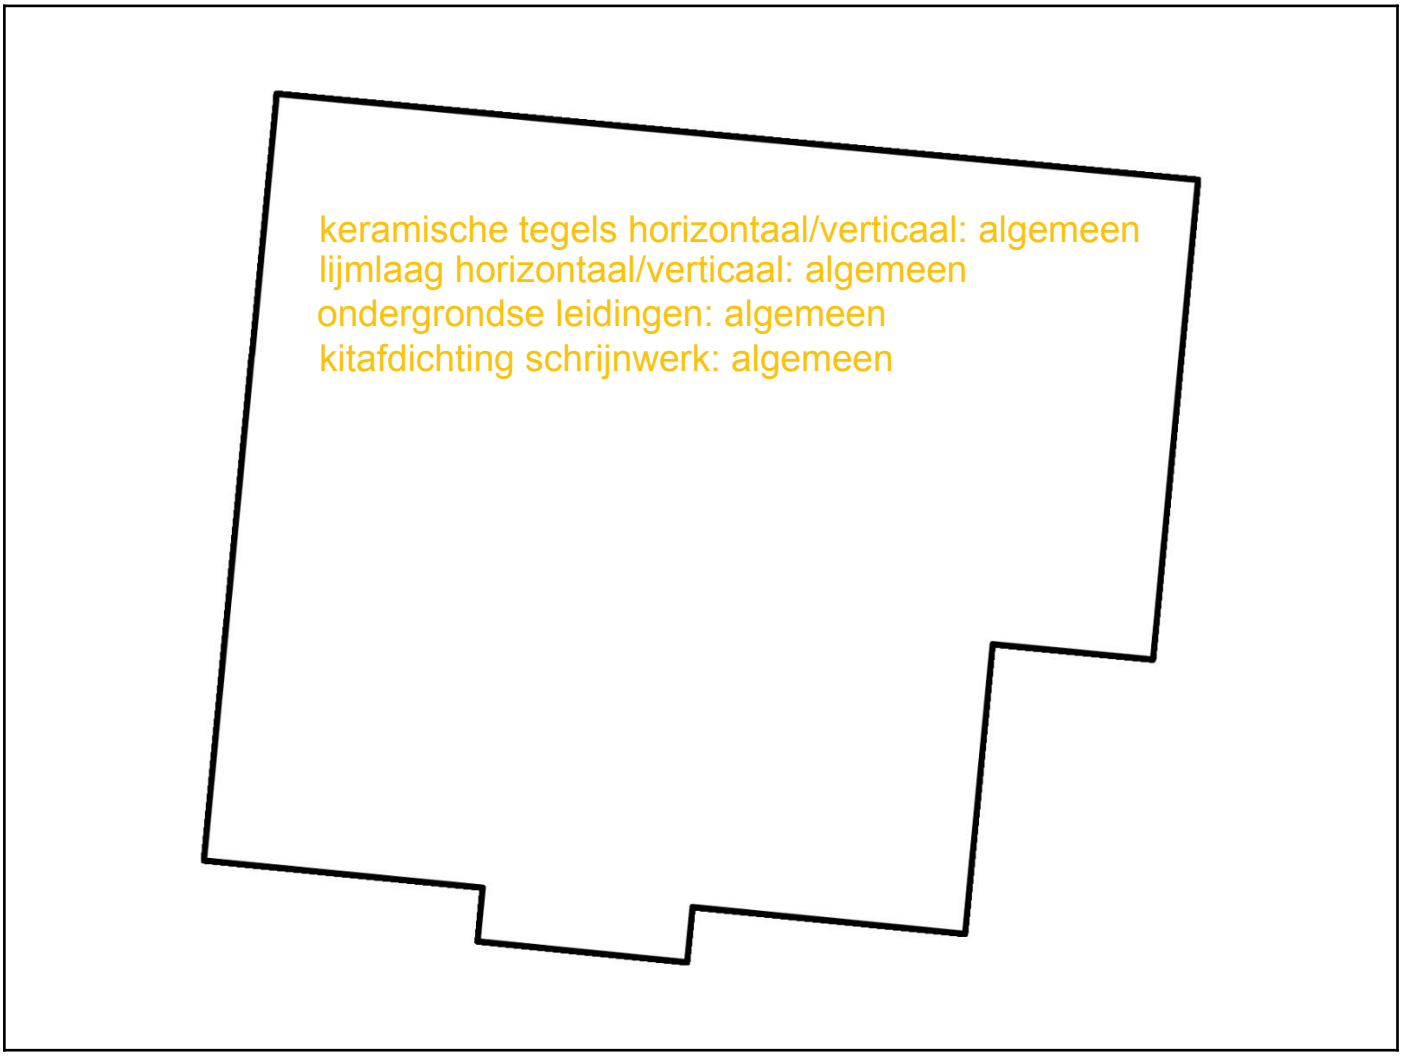
Plan 1.14: Perceel algemeen

Beschrijving	Type	Actie
5. KERAMISCHE TEGELS HORIZONTAAL / VERTICAAL	Advies	-
9. LIJMLAAG HORIZONTAAL / VERTICAAL	Advies	-
10. ONDERGRONDSE LEIDINGEN	Advies	-
21. KITAFDICHTING BIJ SCHRIJNWERK (NIET AANWEZIG)	Overige ruimte of materiaal	-

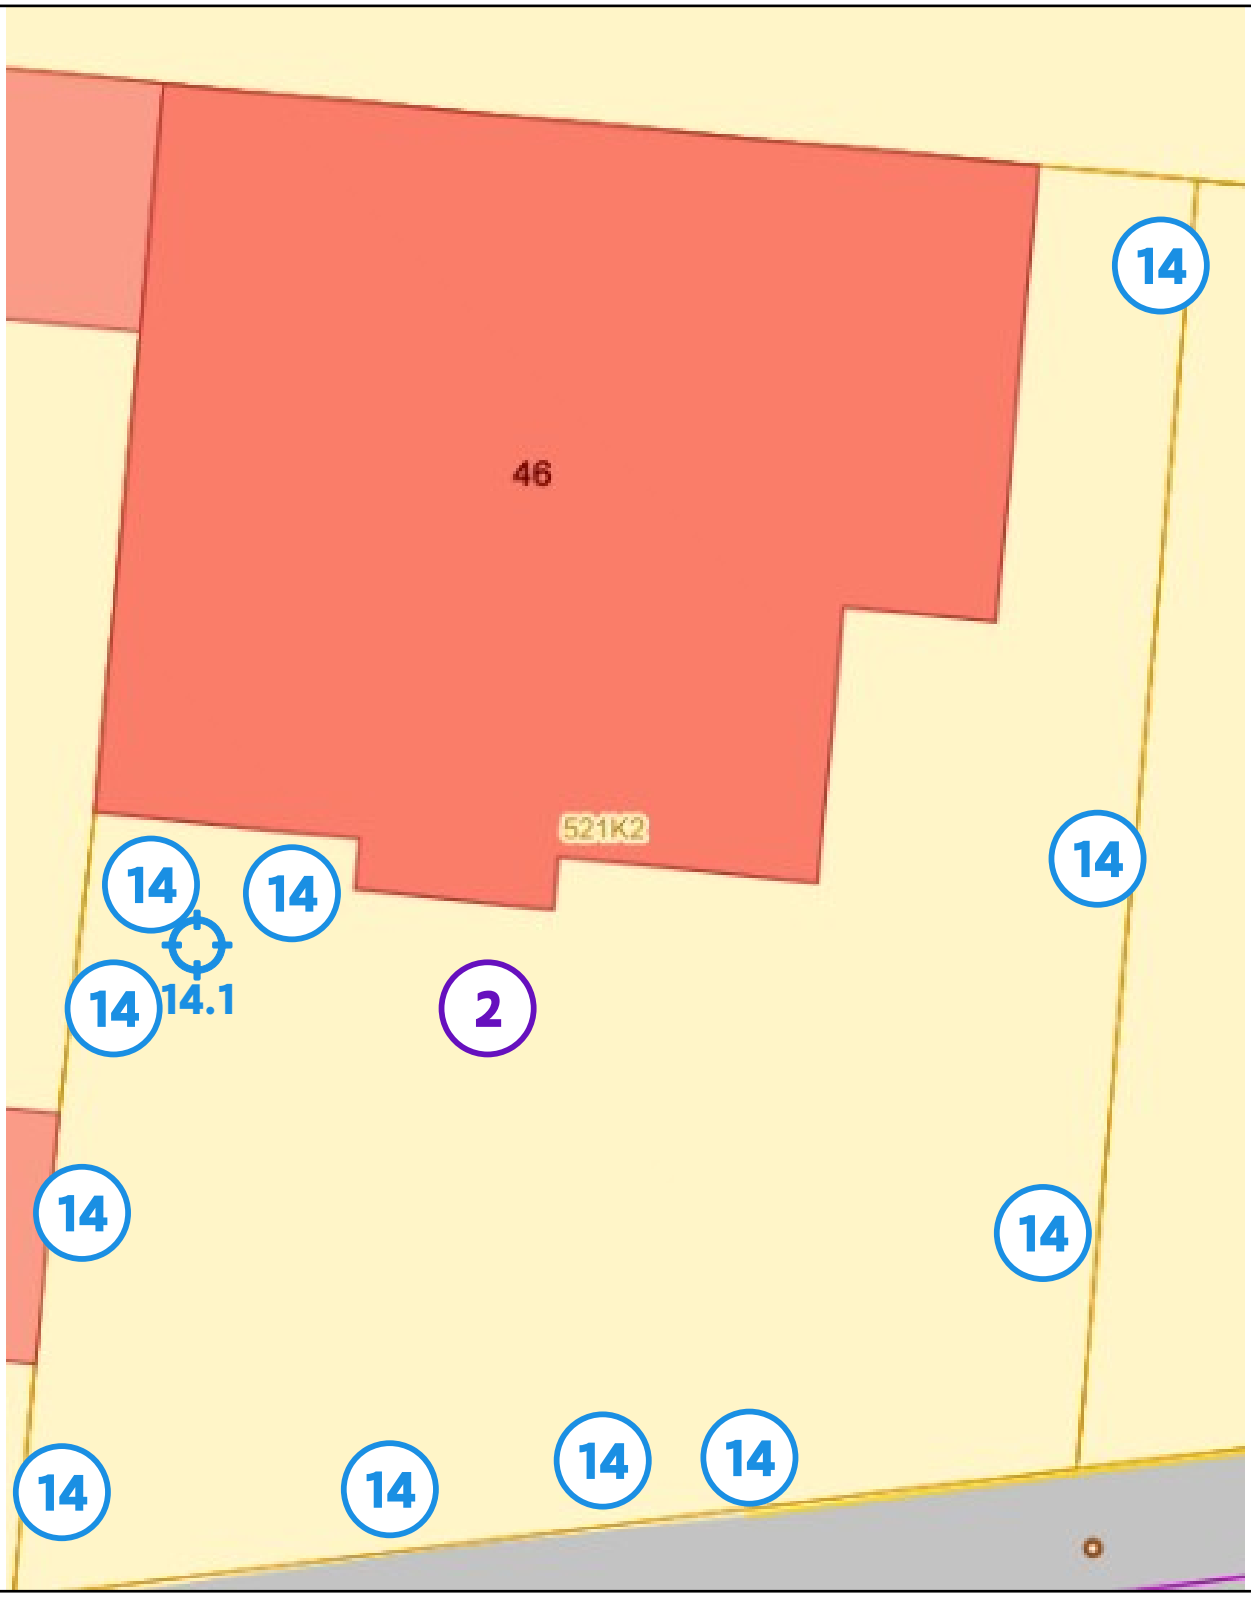
Plan 2.1: Vaststellingen buiten de constructies

2. PUTDEKSEL	Beperking	-
14. BLOEMBAK	Geen asbest	-
14.1 Code: MM02	Puntmonster	-

Reden: Er is geen volledige risicobeoordeling mogelijk

Uitleg van de asbestdeskundige: Niet mogelijk om dit putdeksel open te doen, deze ruimte moet nog geïnspecteerd worden om eventuele verdachte toepassingen (smeerlaag, ondergrondse leidingen) te kunnen inspecteren.

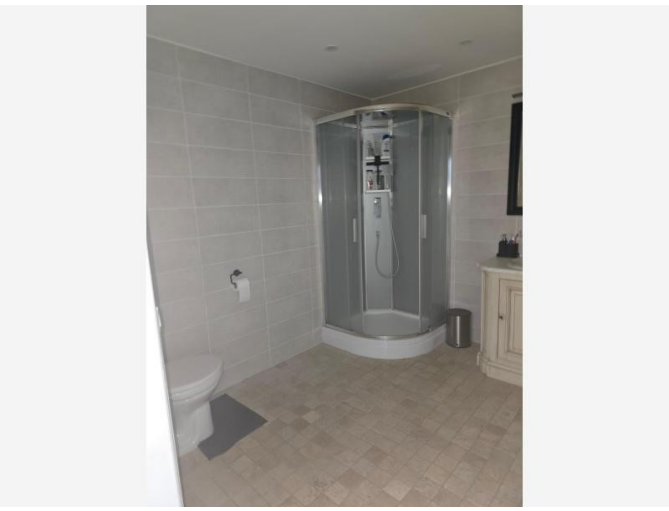
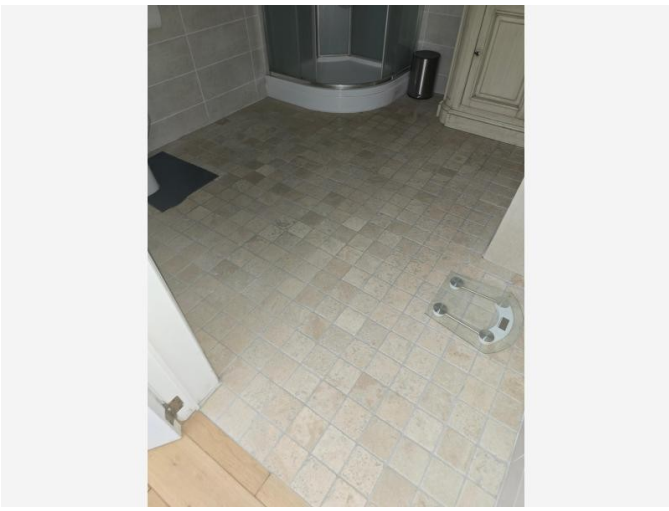
Fiche 5: KERAMISCHE TEGELS HORIZONTAAL / VERTICAAL

Vaststelling tegels: De vastgestelde tegels (horizontaal en verticaal) zijn als niet-asbestverdacht bevonden.

Beperking en risico: Er is geen risicoanalyse mogelijk met betrekking tot de samenstelling van de onderliggende lagen.

Bij renovatie- en/of sloopwerken is het noodzakelijk dat er verder onderzoek wordt uitgevoerd naar asbestverdachte materialen in de volledige opbouw en de onderliggende lagen, zoals:

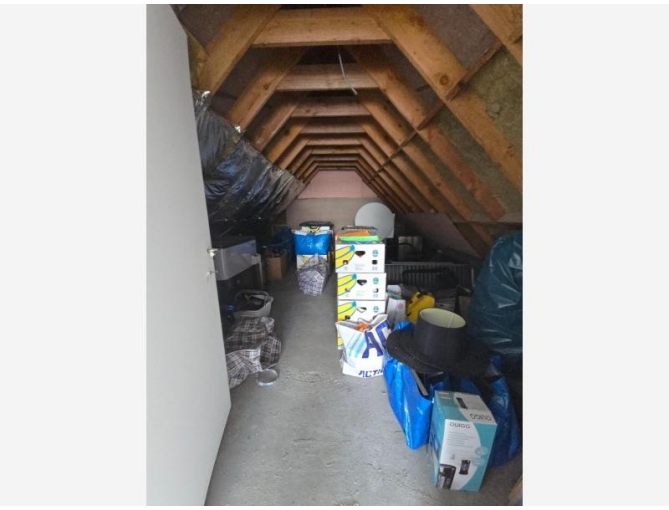
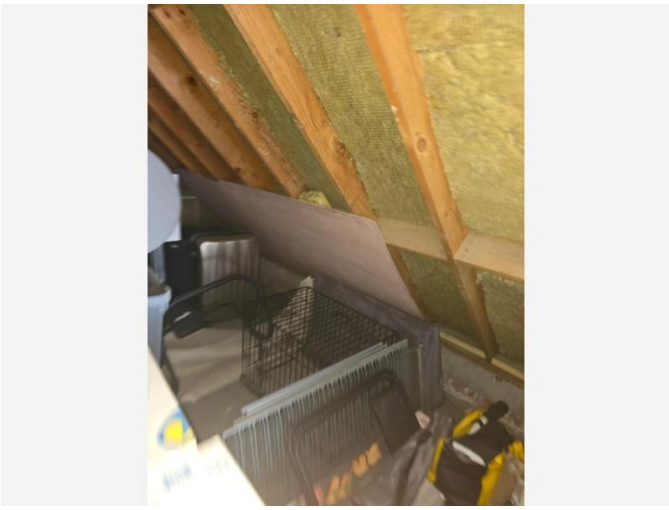
Fiche 6: BINNENAFWERKING HELLEND DAK: ISOLATIE

De huidige isolatiematerialen zijn niet-asbestverdacht. Het primaire risico in deze zone ligt bij verontreiniging.

Risico op Verontreiniging: Indien de buitenzijde van het hellend dak (dakbedekking of onderdak) asbesthoudende materialen bevat (bijvoorbeeld asbestcement golfplaten of leien), bestaat het risico dat asbestvezels bij beschadiging, veroudering of werken in de isolatieholte terecht zijn gekomen. De isolatie of de ruimte tussen het dak en de afwerking kan hierdoor verontreinigd zijn.

Inspectie buitenzijde: voor aanvang van werken aan de binnenzijde van het dak, dient de buitenzijde (dakbedekking) geïnspecteerd te worden op de aanwezigheid van asbest.

Verwijdering bij renovatie: Bij renovatie waarbij eventueel asbesthoudende materialen in de dakopbouw (zoals de dakbedekking) worden verwijderd, wordt aangeraden om ook de isolatie in de holte te laten meeverwijderen door het gespecialiseerde bedrijf. Dit om elke vorm van blootstelling aan en afvoer van mogelijk verontreinigd materiaal te garanderen.

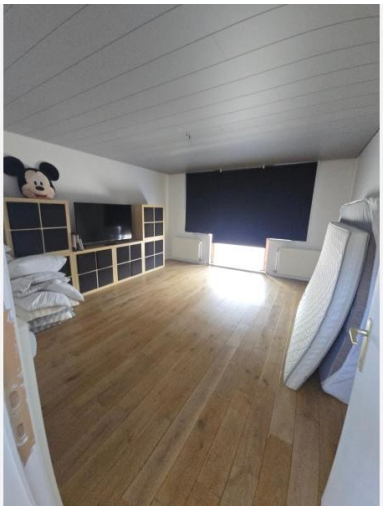
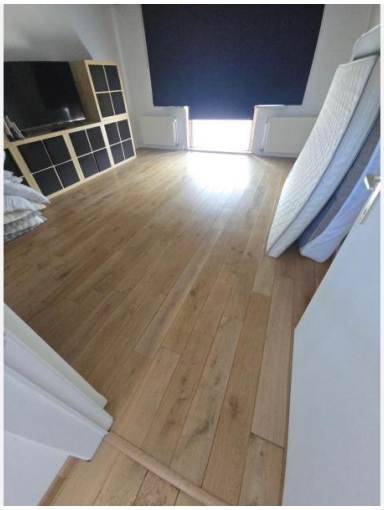
Fiche 7: LAMINAAT/ PARKET

De laminaat/ parket is als niet-asbetstverdacht bevonden. Bij renovatie en/of sloop onderzoek verrichten naar de aanwezigheid van asbesthoudende toepassingen in de onderliggende lagen (lijmen, chape,...).

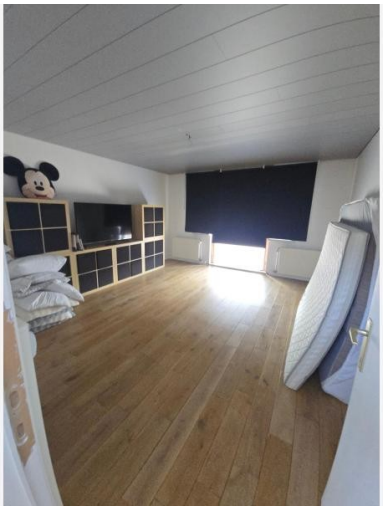
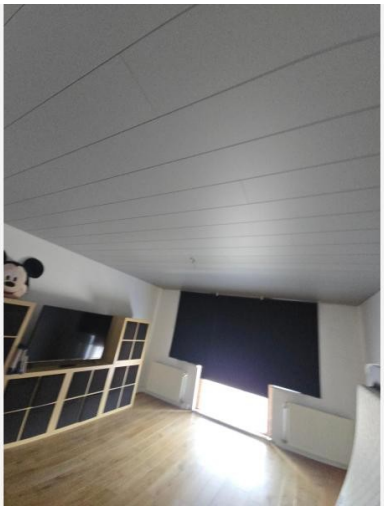
Fiche 8: PLAFONDAFWERKING: VERLAAGD PLAFOND

Verlaagd plafond kunnen vaststellen.

Geen risicoanalyse mogelijk van de onderliggende materialen. Bij renovatie en/of sloop onderzoek verrichten naar de aanwezigheid van asbesthoudende toepassingen in de onderliggende lagen.

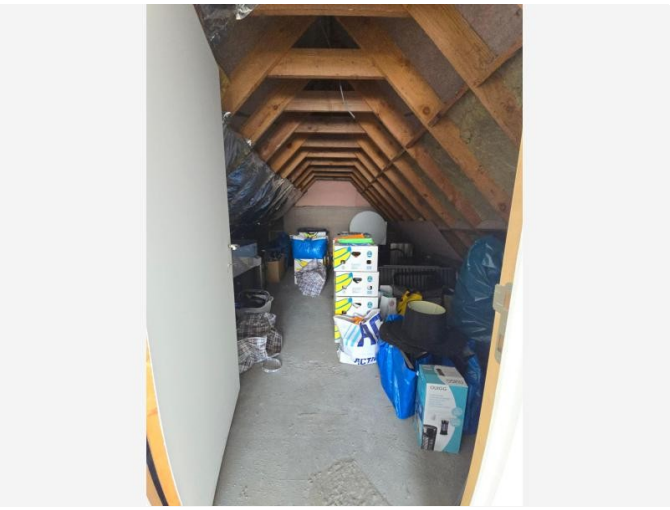
Fiche 12: ONDERDAK VEZELCEMENT (GEDEELTELIJK ZICHTBAAR)

Geen asbest

Opmerking	Het onderdak is deels inspecteerbaar en de beoordeling is uitgevoerd door middel van een visuele inspectie mits optillen van een dakpan via de dakgoot en/of via het aanwezige dakraam en/of via de zolder. Indien er isolatie aanwezig is, bestaat de kans dat deze gecontamineerd is. We raden daarom aan om de isolatie gelijktijdig met de asbesthoudende toepassing te laten verwijderen door de aannemer. Om contaminatie van de ruimte uit te sluiten, adviseren wij aanvullende kleefstalen te laten afnemen van de ruimte waar de asbesthoudende toepassing zichtbaar is. Deze maken echter geen deel uit van een niet-destructief onderzoek. Wegens de beperkte toegankelijkheid was een volledige risicobeoordeling van de volledige dakopbouw niet mogelijk. De vaststelling geldt enkel voor de kleine geïnspecteerde zone. De hoeveelheid is uitsluitend gebaseerd op de visueel toegankelijke en zichtbare delen van de constructie op het moment van de inspectie. Advies: Bij renovatie- en/of sloopwerken is het noodzakelijk dat er verder onderzoek wordt uitgevoerd naar asbestverdachte toepassingen over het gehele dakvlak en in de volledige dakopbouw. In het kader van onderhouds-, herstellings- of ontmantelingswerken aan een constructie in het Vlaamse Gewest, is de volgende verplichting van kracht: De eigenaar van de constructie is verplicht om zich altijd te ontdoen van alle asbesthoudende materialen die door de geplande werken eenvoudig bereikbaar worden.

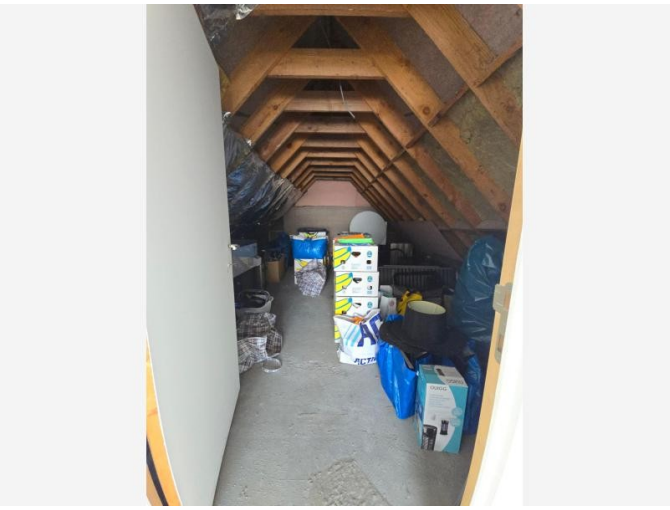
Fiche 13: VEZELCEMENT PLAAT BINNEN

Geen asbest

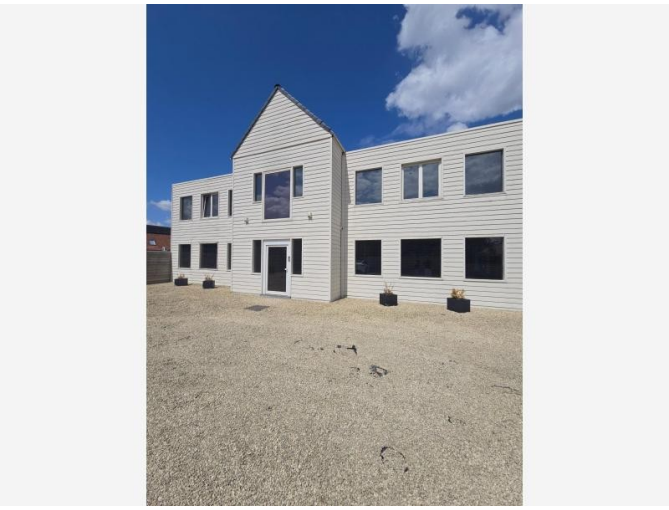
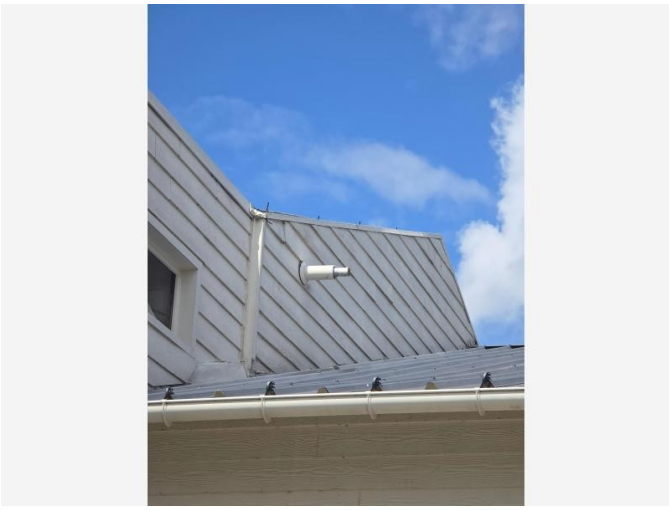
Beschrijving	Notitie	Terug te vinden op plannen
Fiche 15: ROOKGASKANAAL (NIET VERDACHT)	Dit type rookgaskanaal is als niet-asbestverdacht bevonden maar heeft enkel betrekking op de zichtbare delen conform een niet-destructief onderzoek. Bij renovatie en/of sloop verder onderzoek verichten in de schoorsteen.	-
Fiche 16: EINDAFWERKING HELLEND DAK: PROFIELPLATEN	De eindafwerking van het hellend dak is visueel gecontroleerd en wordt niet als asbestverdacht materiaal beschouwd. Opmerking en Advies: Aangezien het onderzoek niet-destructief is uitgevoerd, geldt deze vaststelling uitsluitend voor de buitenste eindafwerking. Het is niet mogelijk om de aanwezigheid van asbesthoudende materialen in de onderliggende en verborgen lagen van de dakopbouw uit te sluiten, zoals: Het onderdak (indien niet volledig zichtbaar). Bevestigingsmortel, mastiek, of lijmen. Winddichting of afdichtingsmaterialen in de dakvoet/nok. Bij toekomstige renovatie- of sloopwerken aan het dak is het noodzakelijk dat verder, destructief onderzoek wordt uitgevoerd in de volledige dakopbouw om de afwezigheid van asbest te bevestigen.	Plan 1.11: Dakenplan

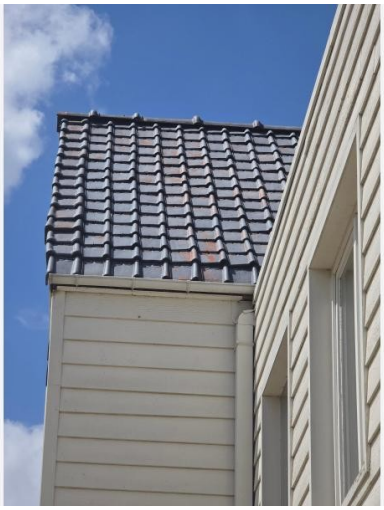
Fiche 18: EINDAFWERKING HELLEND DAK: PANNEN	De eindafwerking van het hellend dak is visueel gecontroleerd en wordt niet als asbestverdacht materiaal beschouwd. Opmerking en Advies: Aangezien het onderzoek niet-destructief is uitgevoerd, geldt deze vaststelling uitsluitend voor de buitenste eindafwerking. Het is niet mogelijk om de aanwezigheid van asbesthoudende materialen in de onderliggende en verborgen lagen van de dakopbouw uit te sluiten, zoals: Het onderdak (indien niet volledig zichtbaar). Bevestigingsmortel, mastiek, of lijmen. Winddichting of afdichtingsmaterialen in de dakvoet/nok. Bij toekomstige renovatie- of sloopwerken aan het dak is het noodzakelijk dat verder, destructief onderzoek wordt uitgevoerd in de volledige dakopbouw om de afwezigheid van asbest te bevestigen.	Plan 1.11: Dakenplan
