Asbestinventarisattest

Staakmolenstraat 14, 8800 Roeselare

Attestnummer : **20261104-000516.000**
Uitgegeven op : **04.11.2026**
Geldig tot : **Onbeperkt** (tenzij de toestand wijzigt)

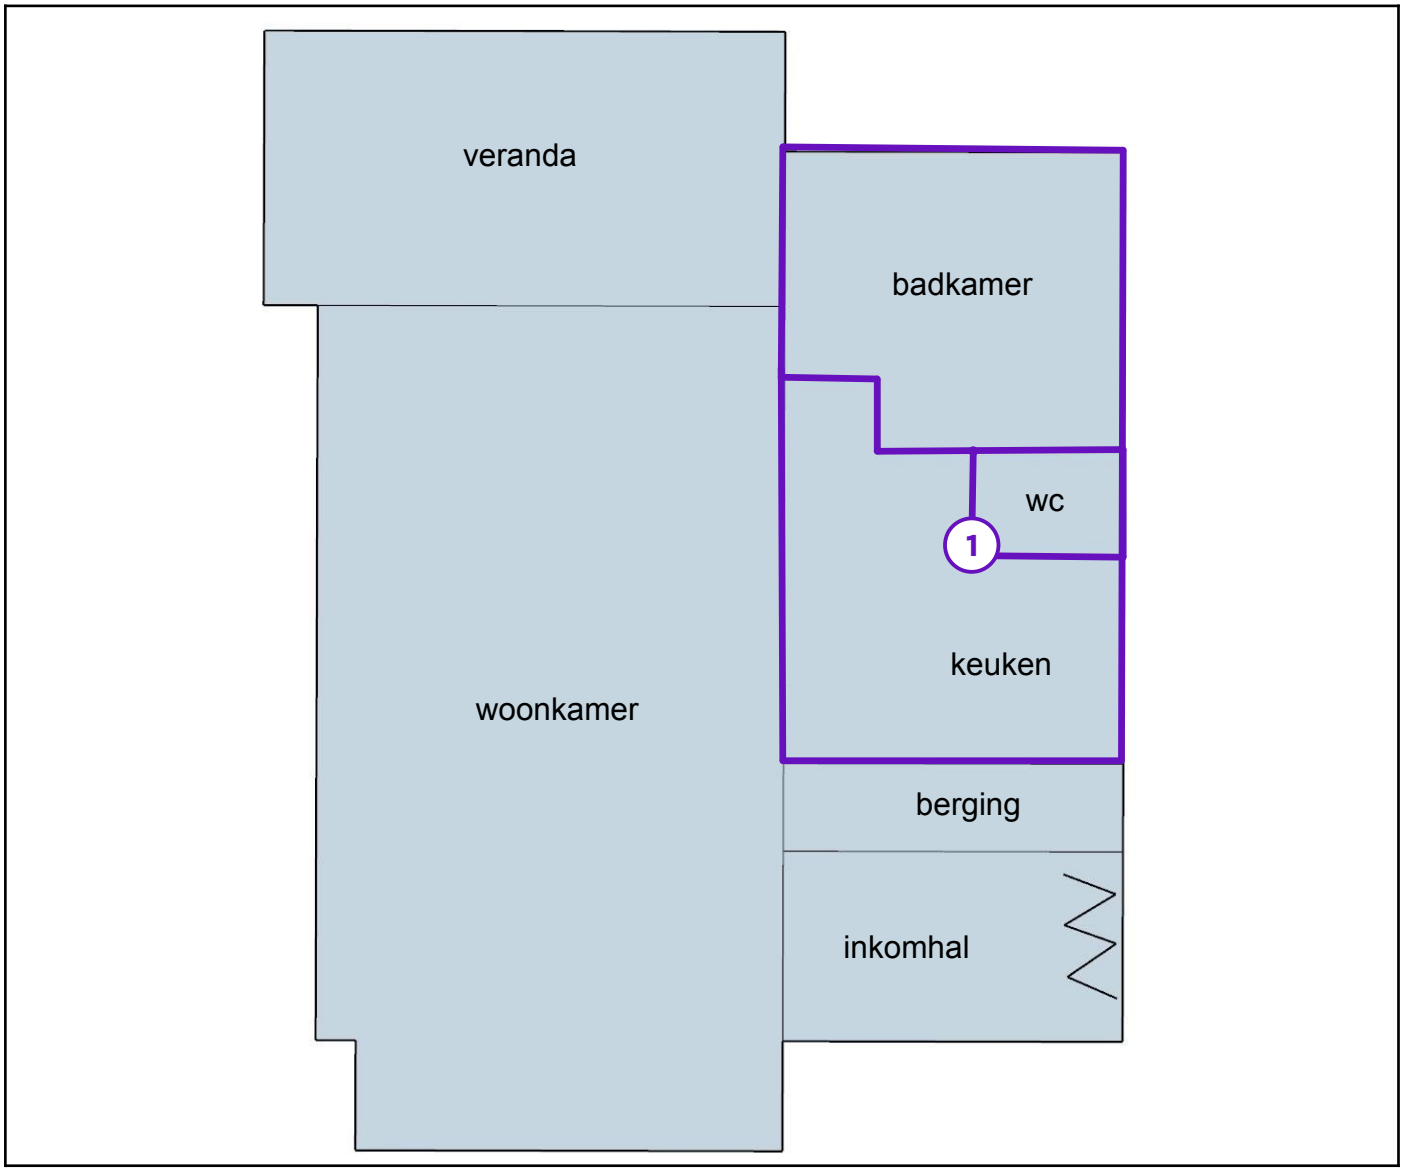
Plan 1.1: Plan gelijkvloers

Beschrijving	Type	Actie
1. Lijmlaag wandtegels	Advies	-

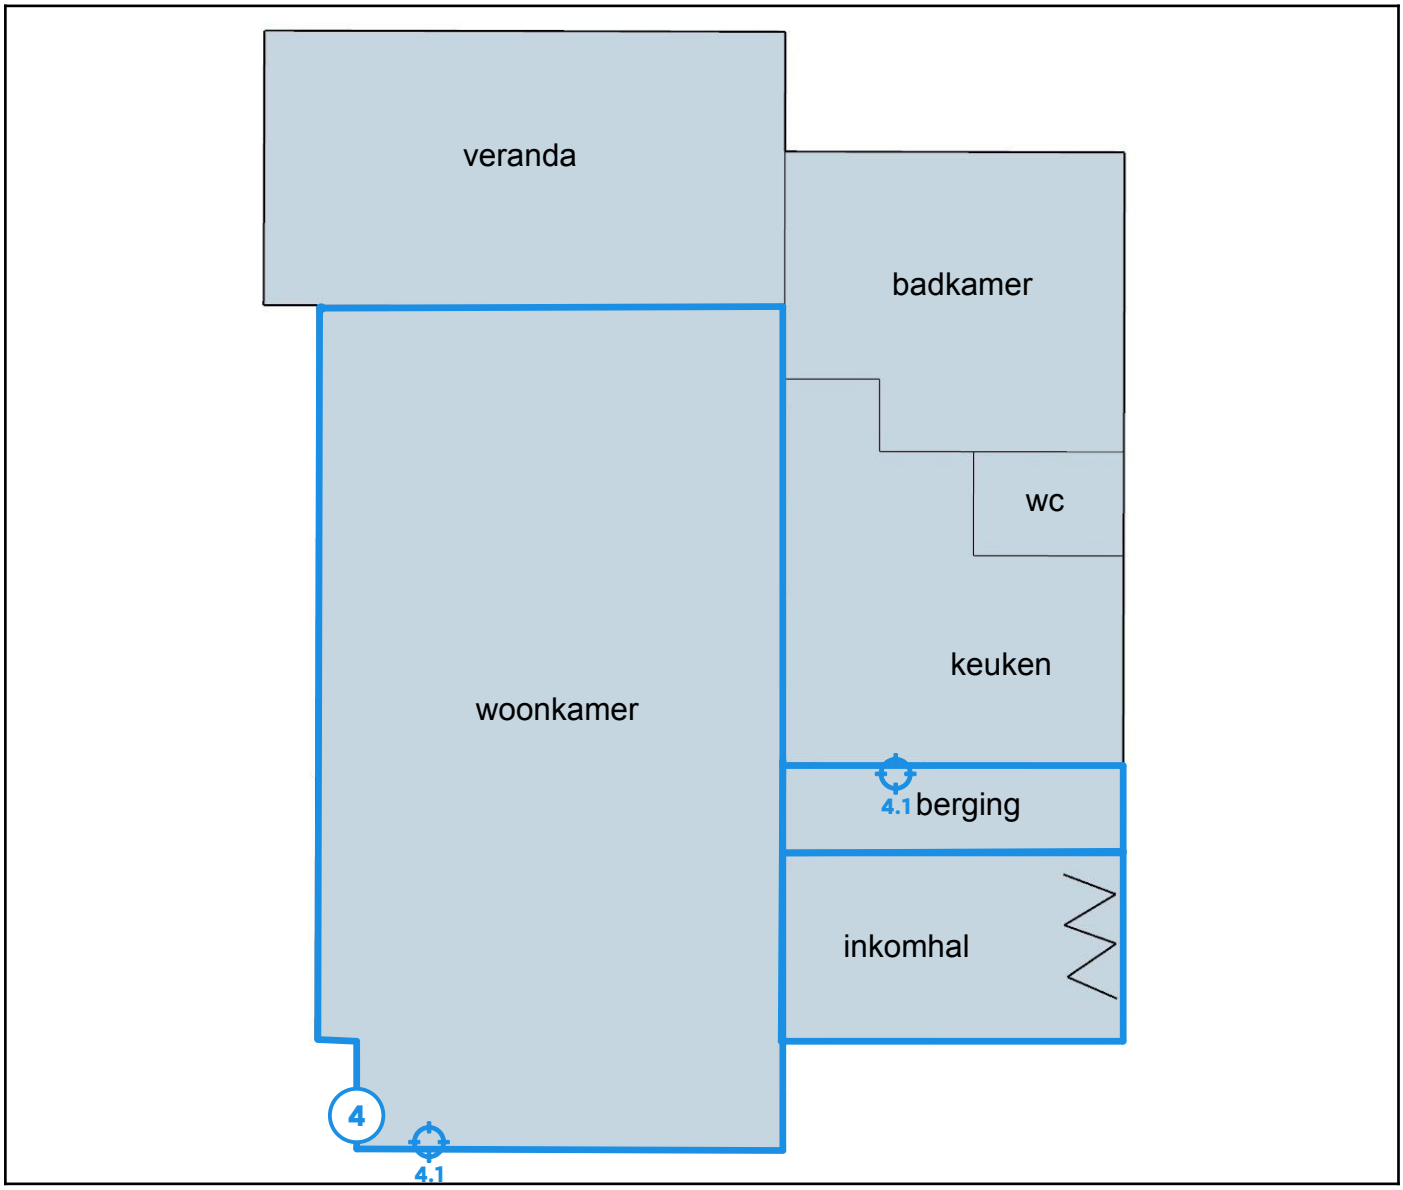
Plan 1.2: Plan gelijkvloers (pleisterwerk muur)

Beschrijving	Type	Actie
4. Pleisterwerk muur	Geen asbest	-
4.1 Code: MM01	Mengmonster	-

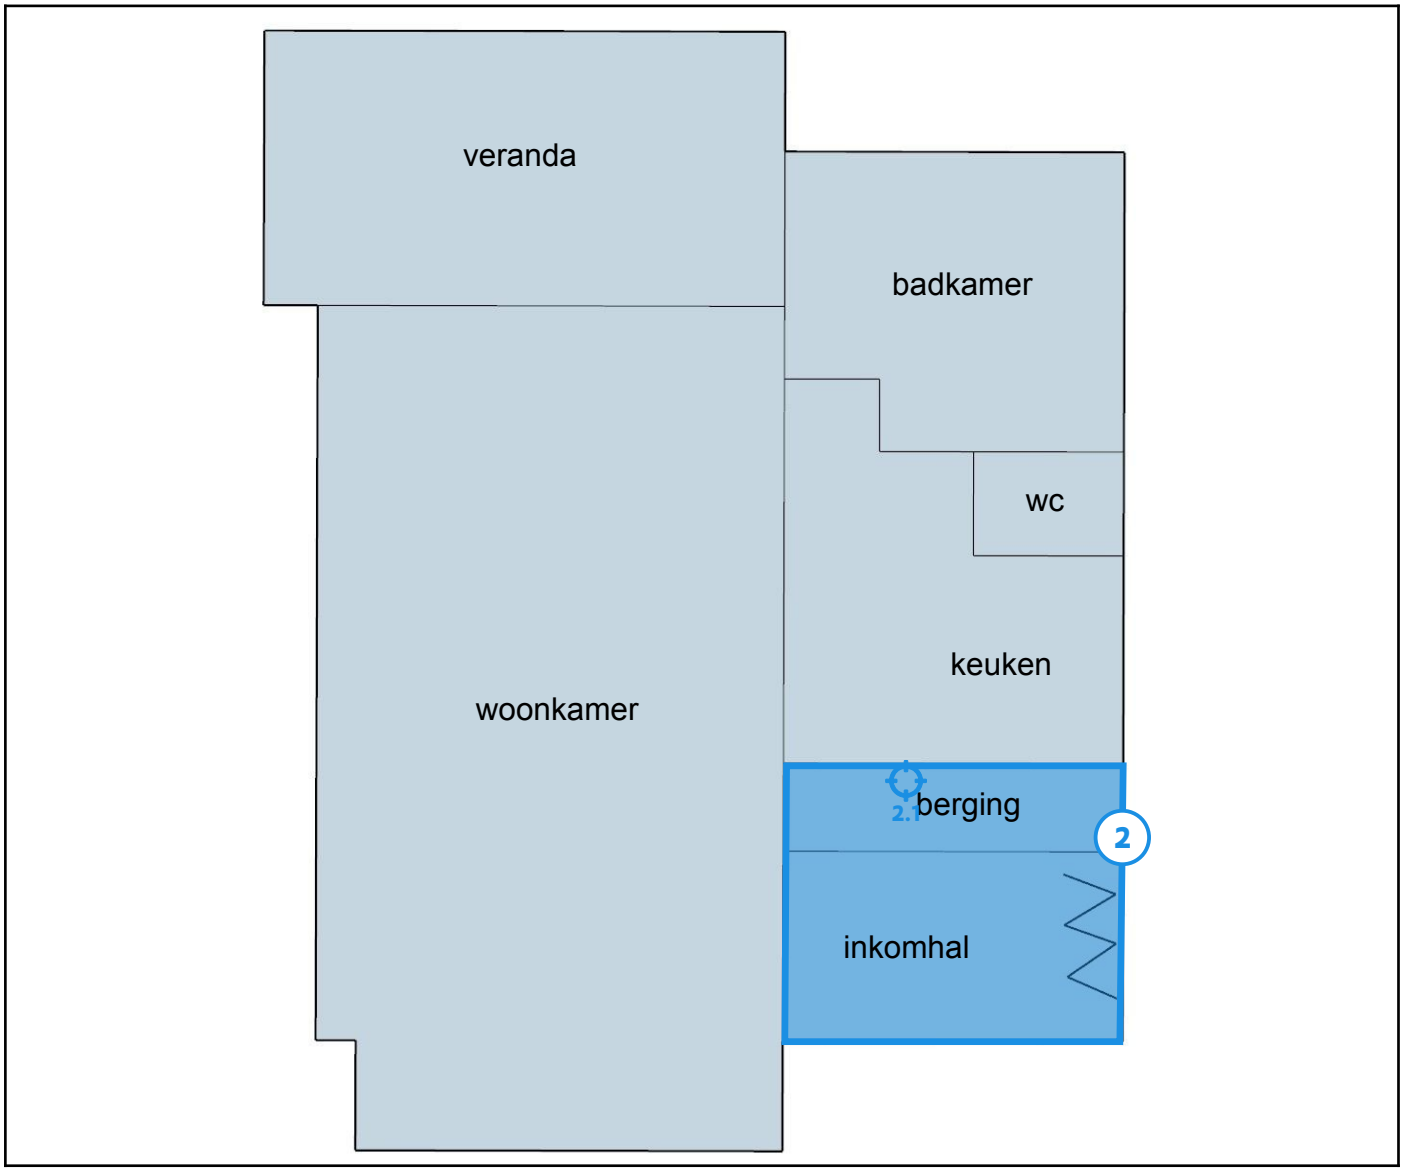
Plan 1.3: Plan gelijkvloers (pleisterwerk plafond)

Beschrijving	Type	Actie
2. Pleisterwerk plafond	Geen asbest	-
2.1 Code: MM02	Mengmonster	-

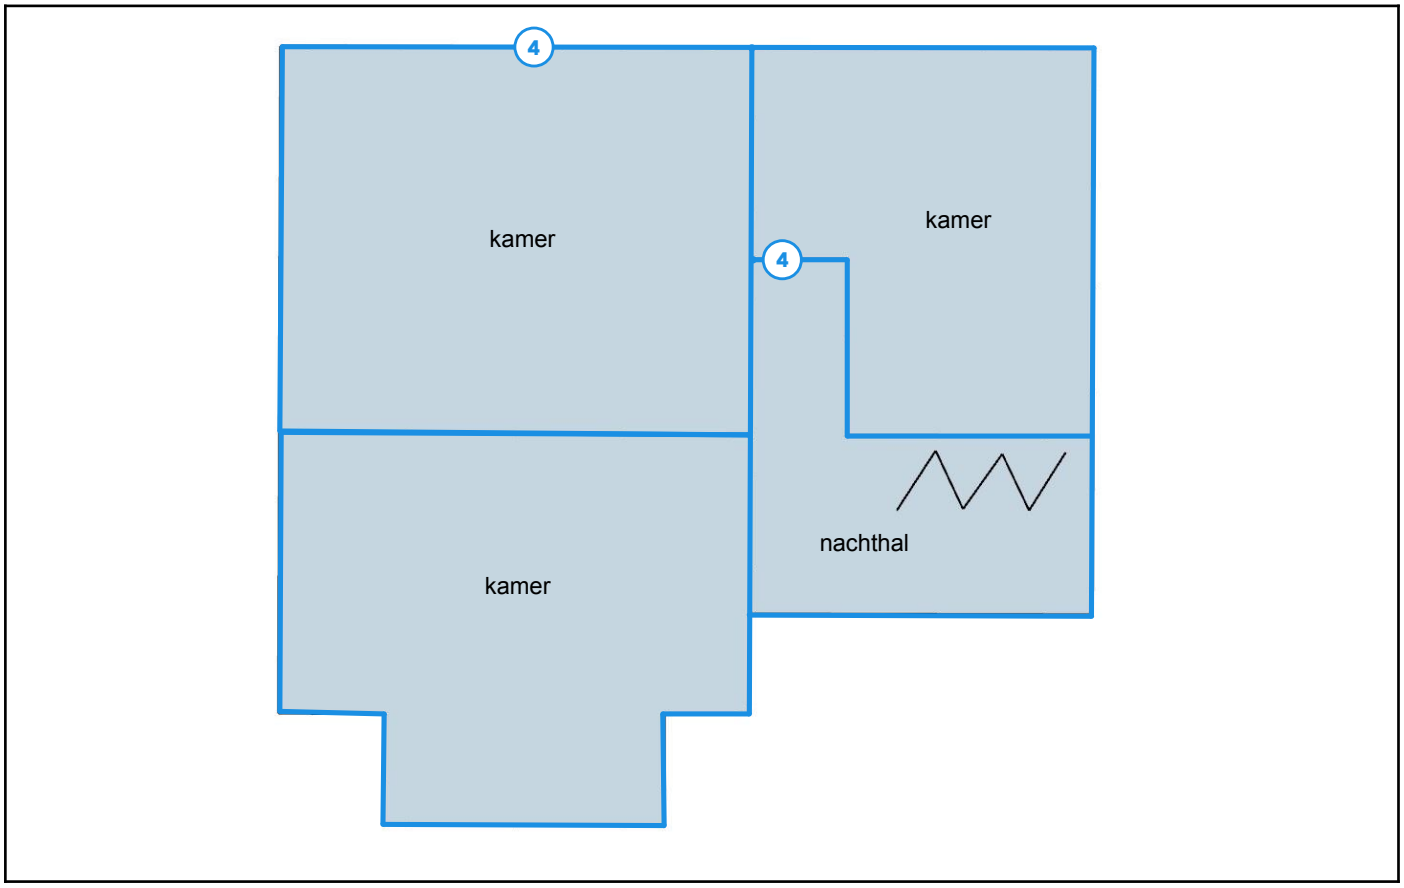
Plan 1.4: Plan verdieping (pleisterwerk muur)

Beschrijving	Type	Actie
4. Pleisterwerk muur	Geen asbest	-

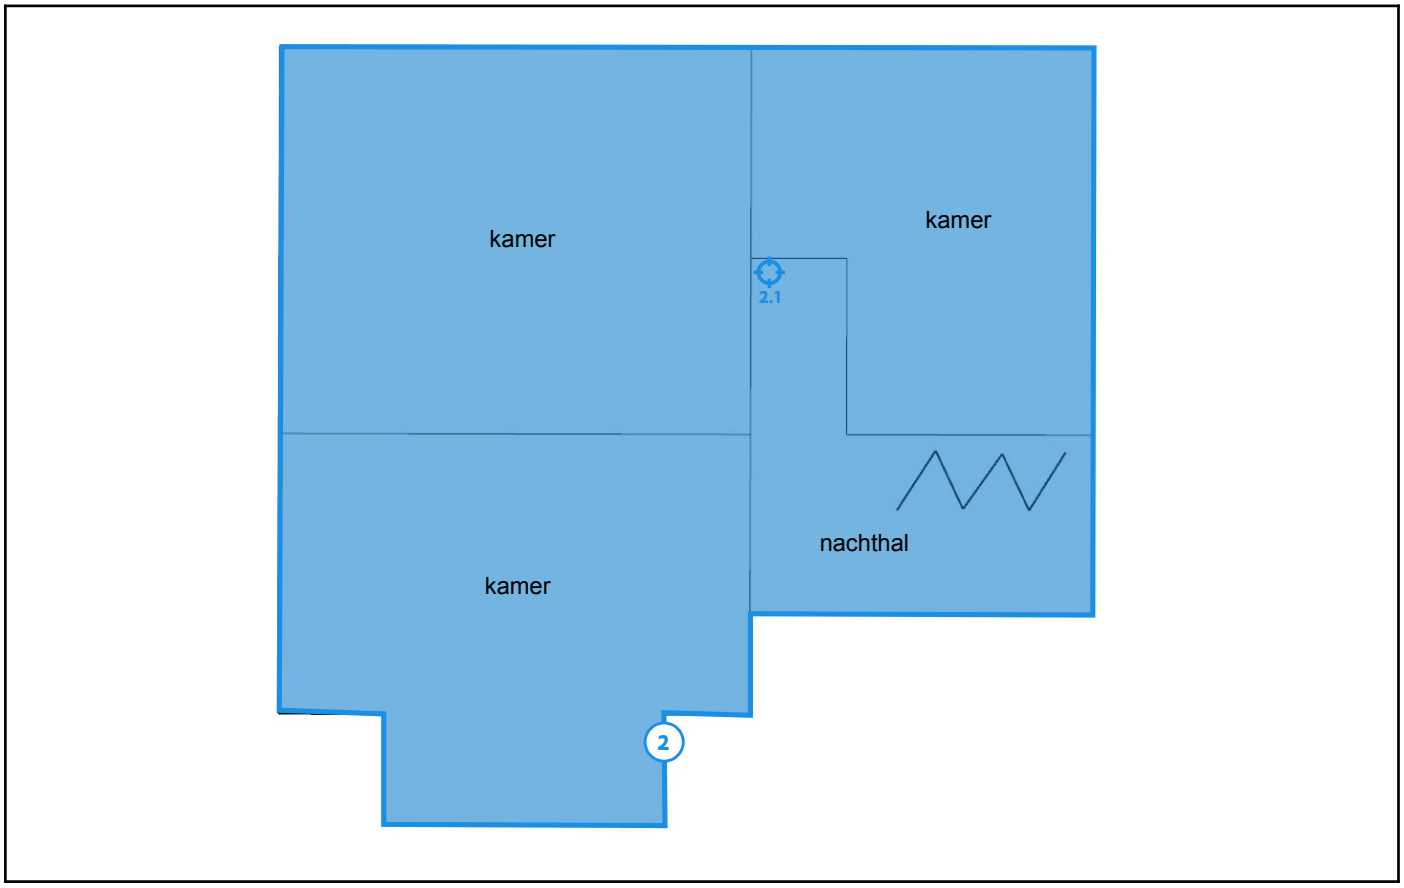
Plan 1.5: Plan verdieping (pleisterwerk plafond)

Beschrijving	Type	Actie
2. Pleisterwerk plafond	Geen asbest	-
2.1 Code: MM02	Mengmonster	-

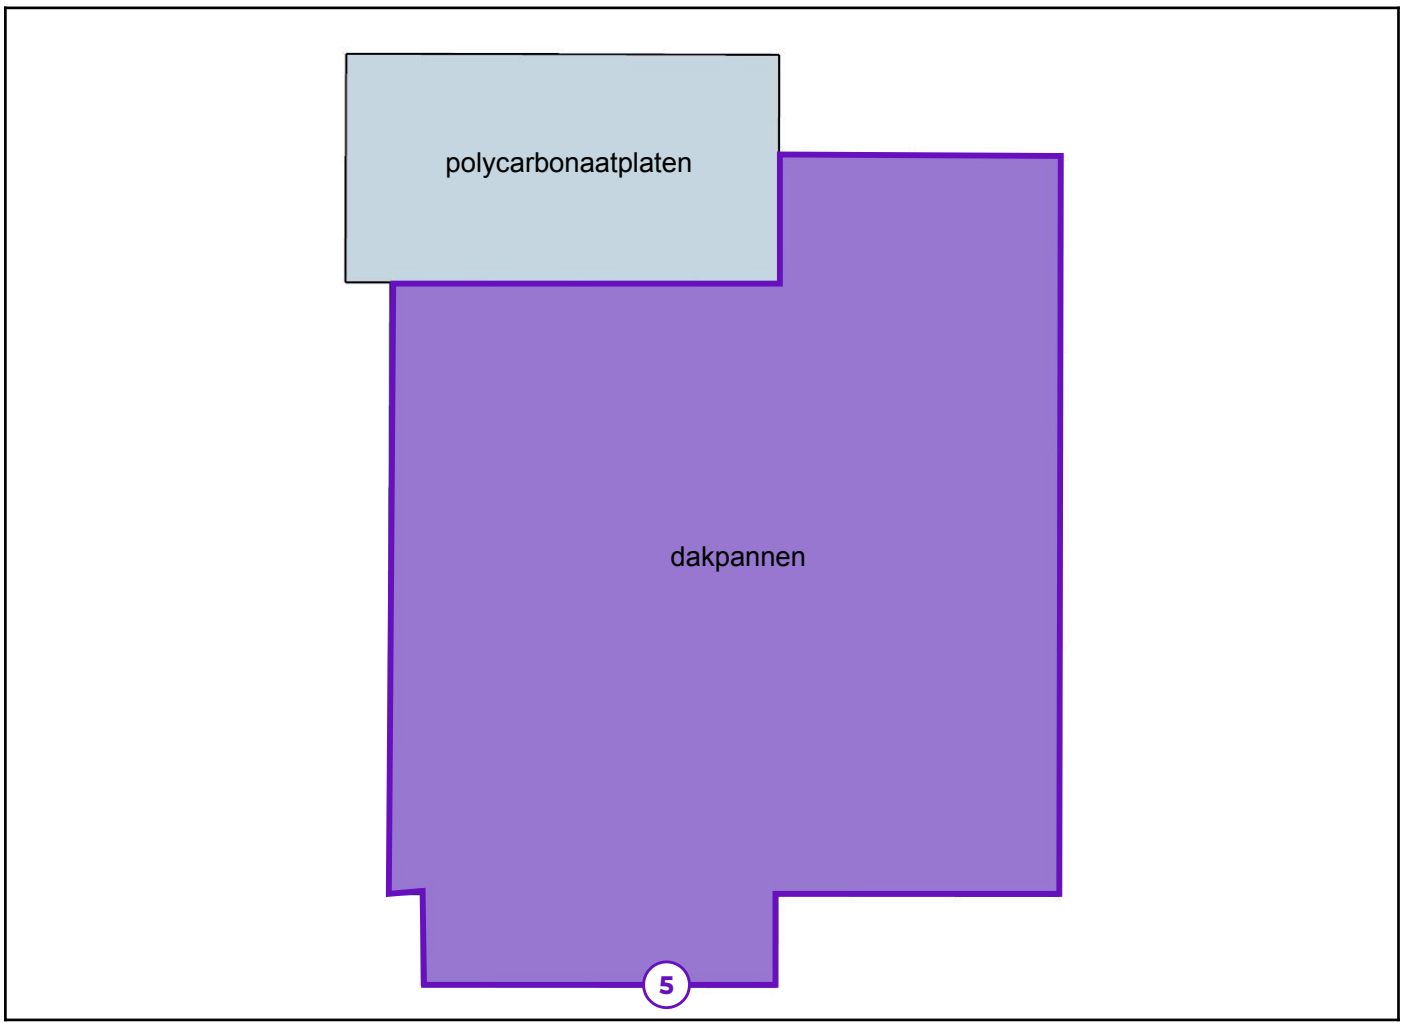
Plan 1.7: Plan daken (onderdak)

Beschrijving	Type	Actie
5. Onderdak in dakfolie	Overige ruimte of materiaal	-

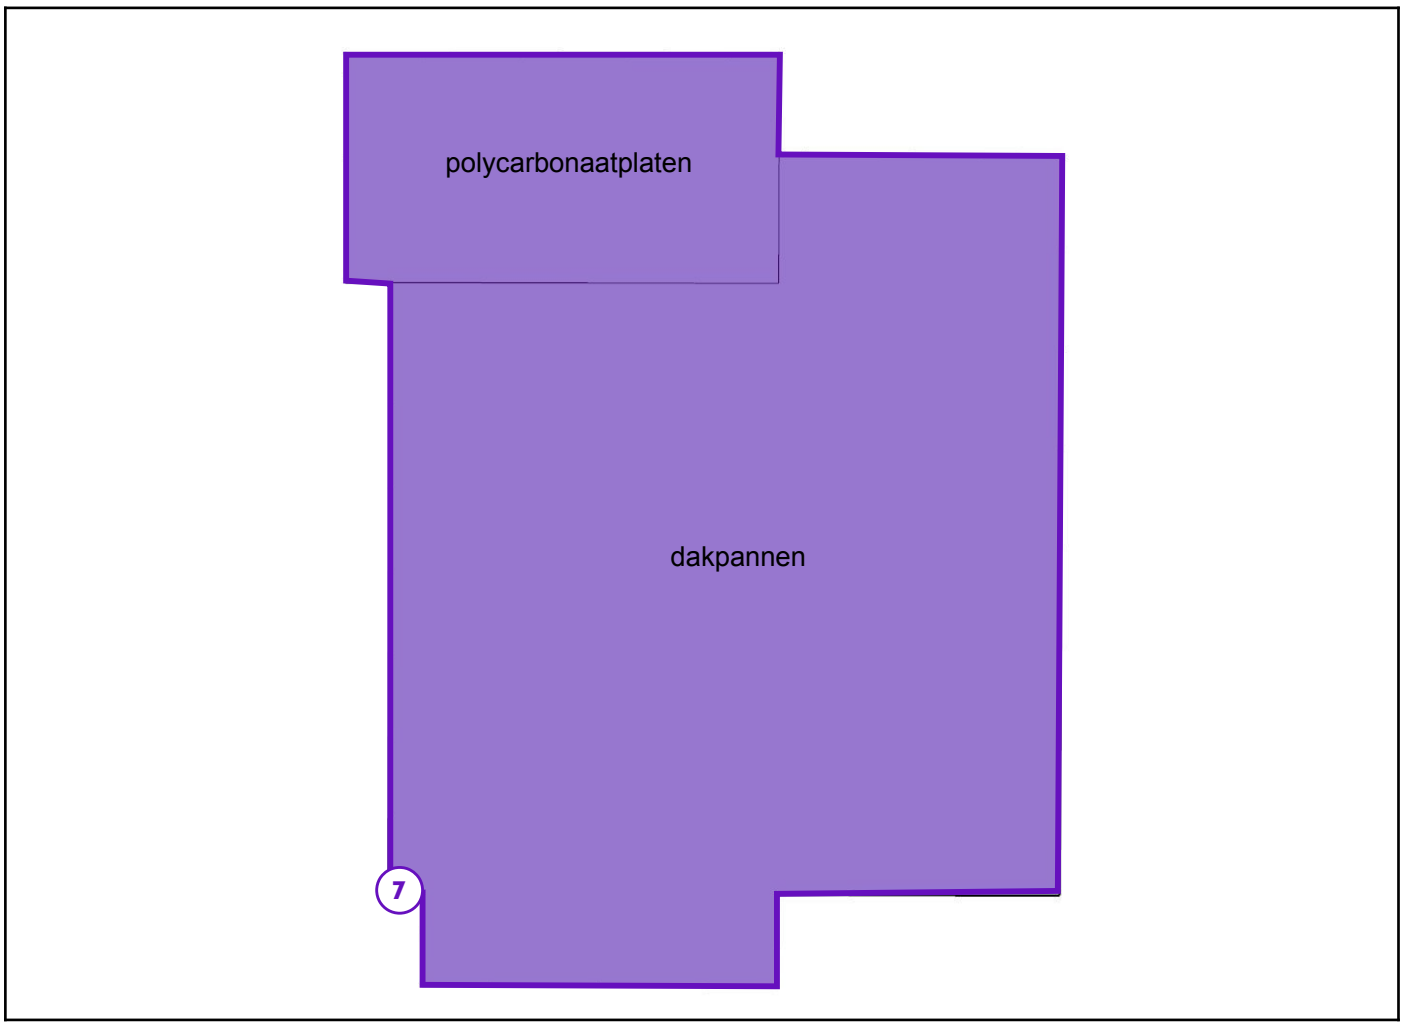
Plan 1.8: Plan daken

Beschrijving	Type	Actie
7. Dakbedekking in dakpannen of polycarbonaatplaten	Overige ruimte of materiaal	-

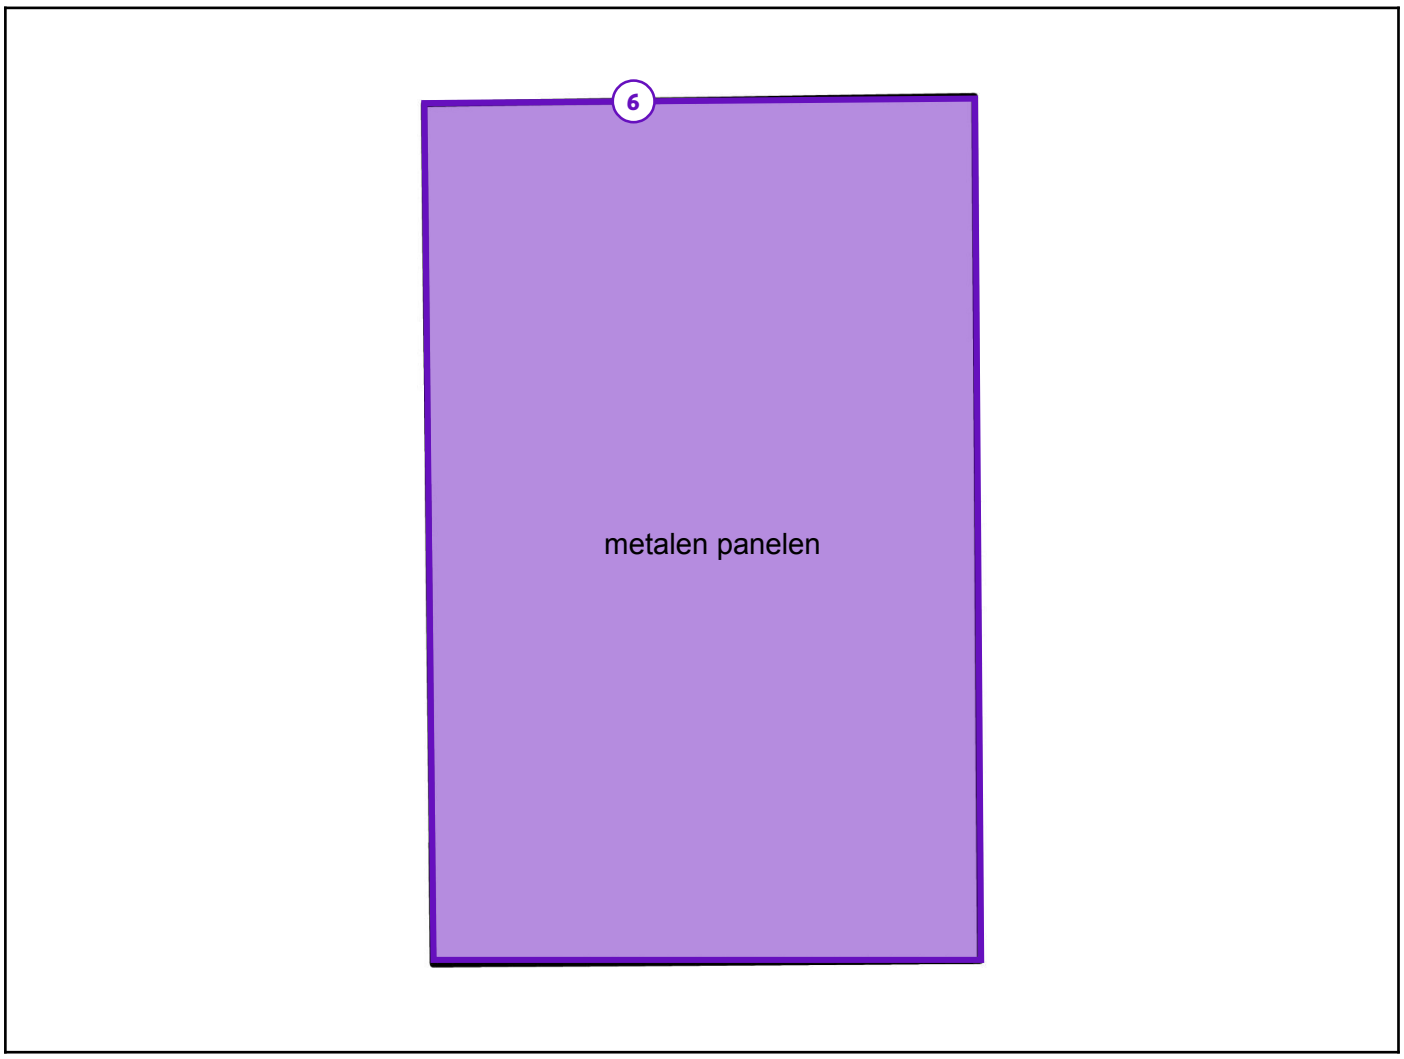
Plan 2.2: Plan dak

Beschrijving	Type	Actie
6. Dakbedekking in metalen panelen	Overige ruimte of materiaal	-

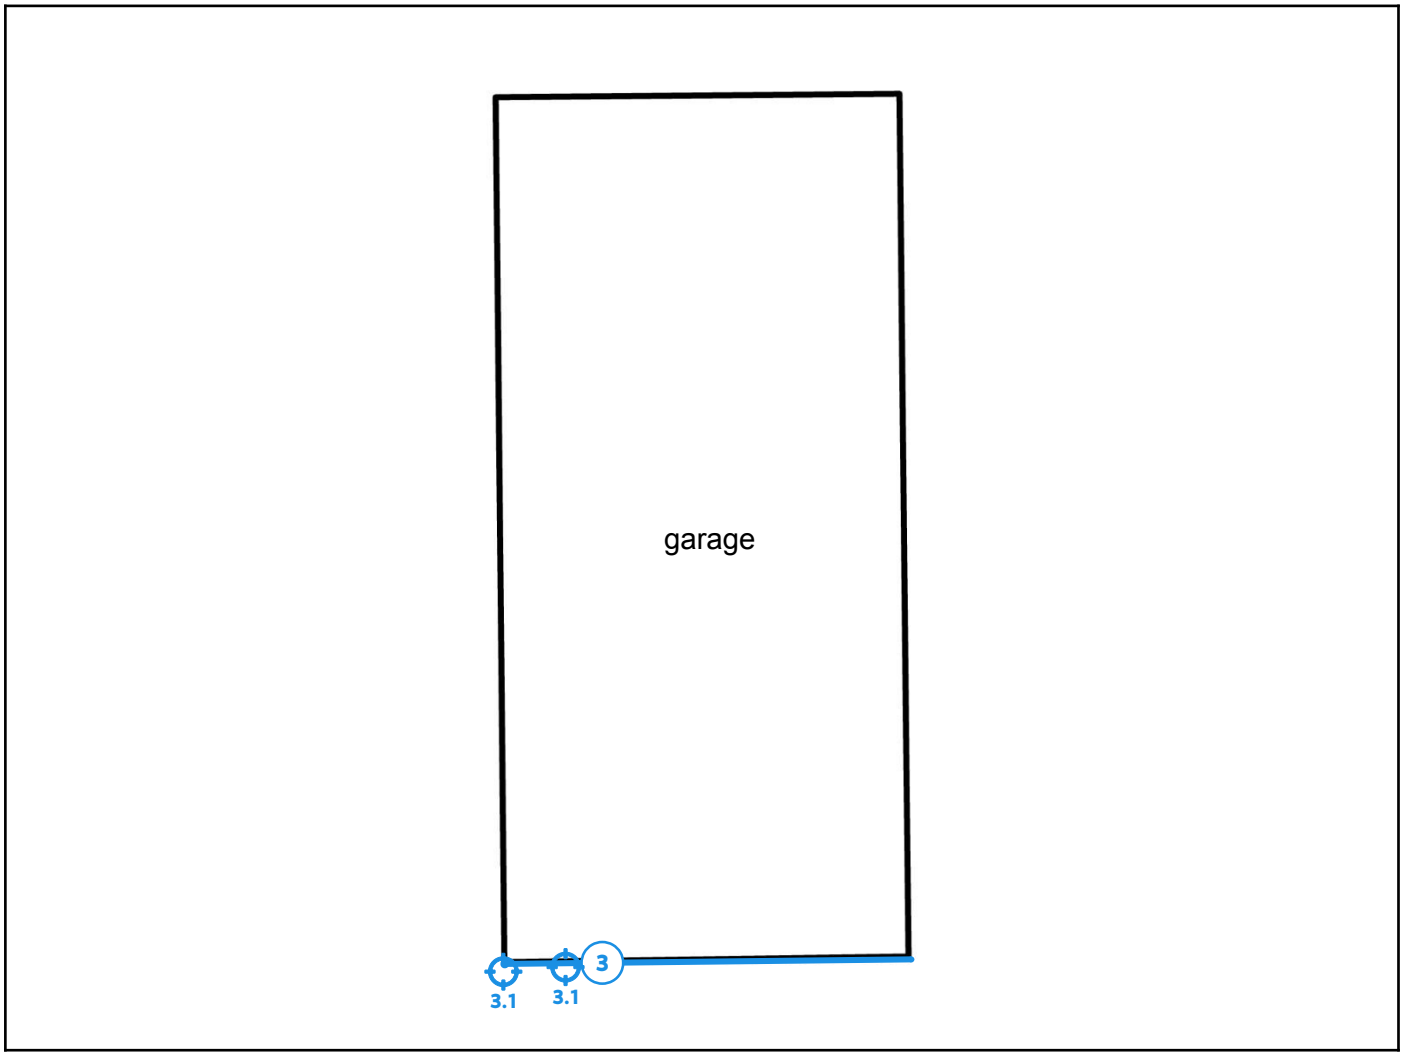
Plan 3.1: Plan garage

Beschrijving	Type	Actie
3. Crepi/cementering muur garage	Geen asbest	-
3.1 Code: MM03	Mengmonster	-

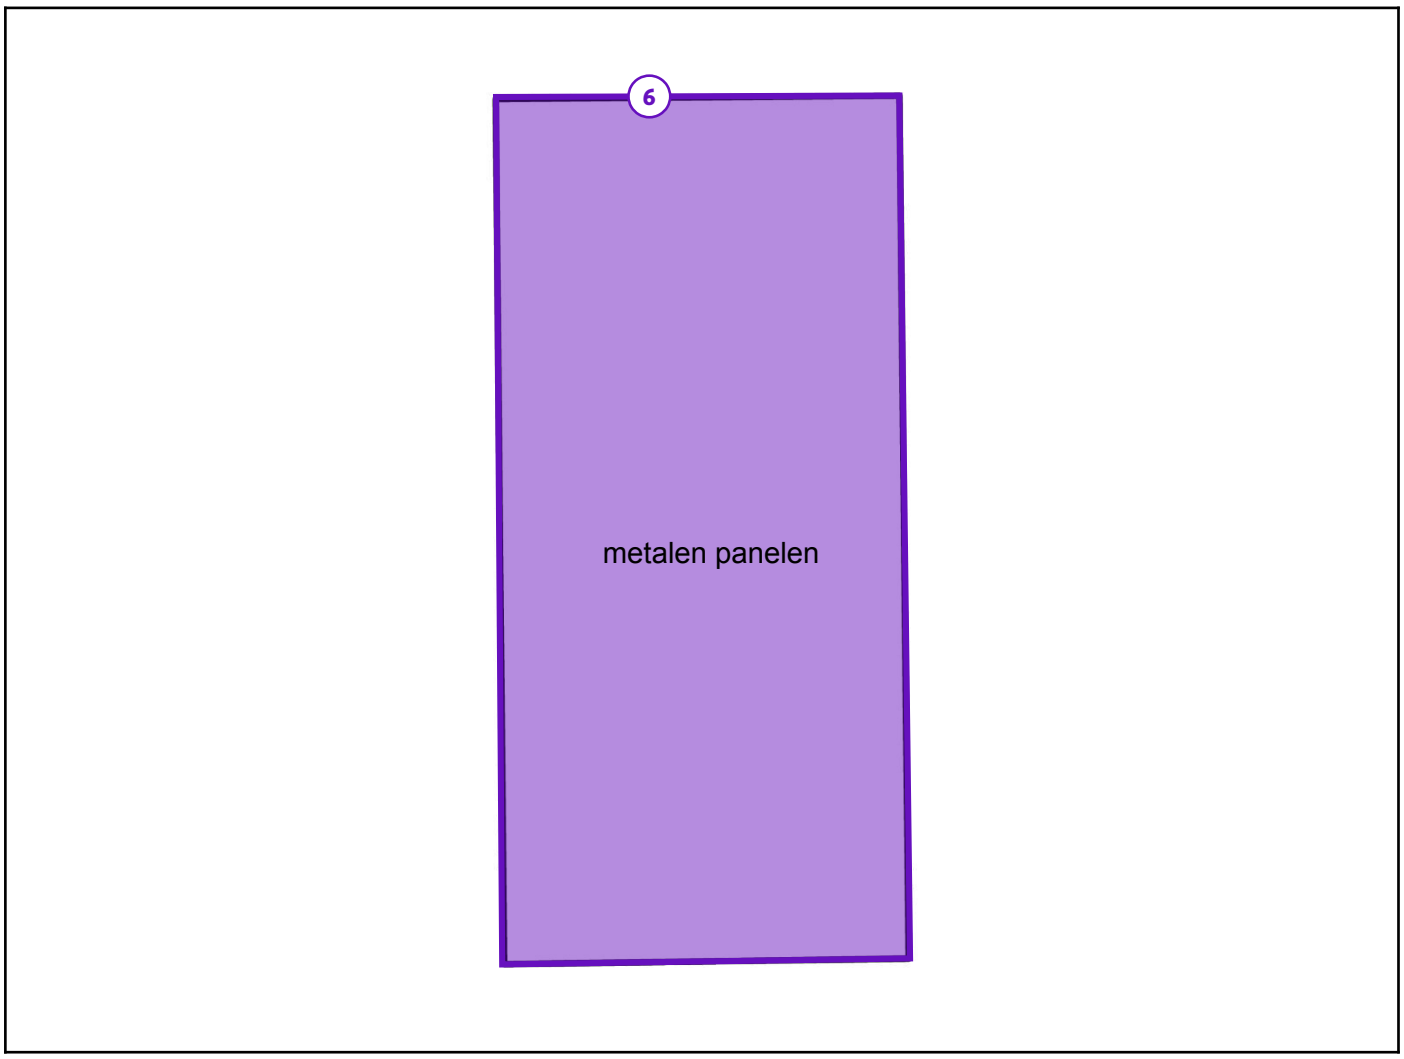
Plan 3.2: Plan dak

Beschrijving	Type	Actie
6. Dakbedekking in metalen panelen	Overige ruimte of materiaal	-

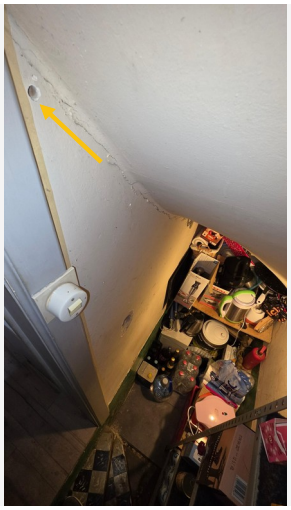
Fiche 4: Pleisterwerk muur

Geen asbest

#	Type	Referentie	Resultaat
4.1	Mengmonster	MM01	Geen asbest
