# Asbestinventarisattest

Gustaaf Callierlaan 2, 9000 Gent

Attestnummer : **20261014-000433.000**
Uitgegeven op : **14.10.2026**
Geldig tot : **14.10.2036**

**Asbestveilig** (maar niet asbestvrij)

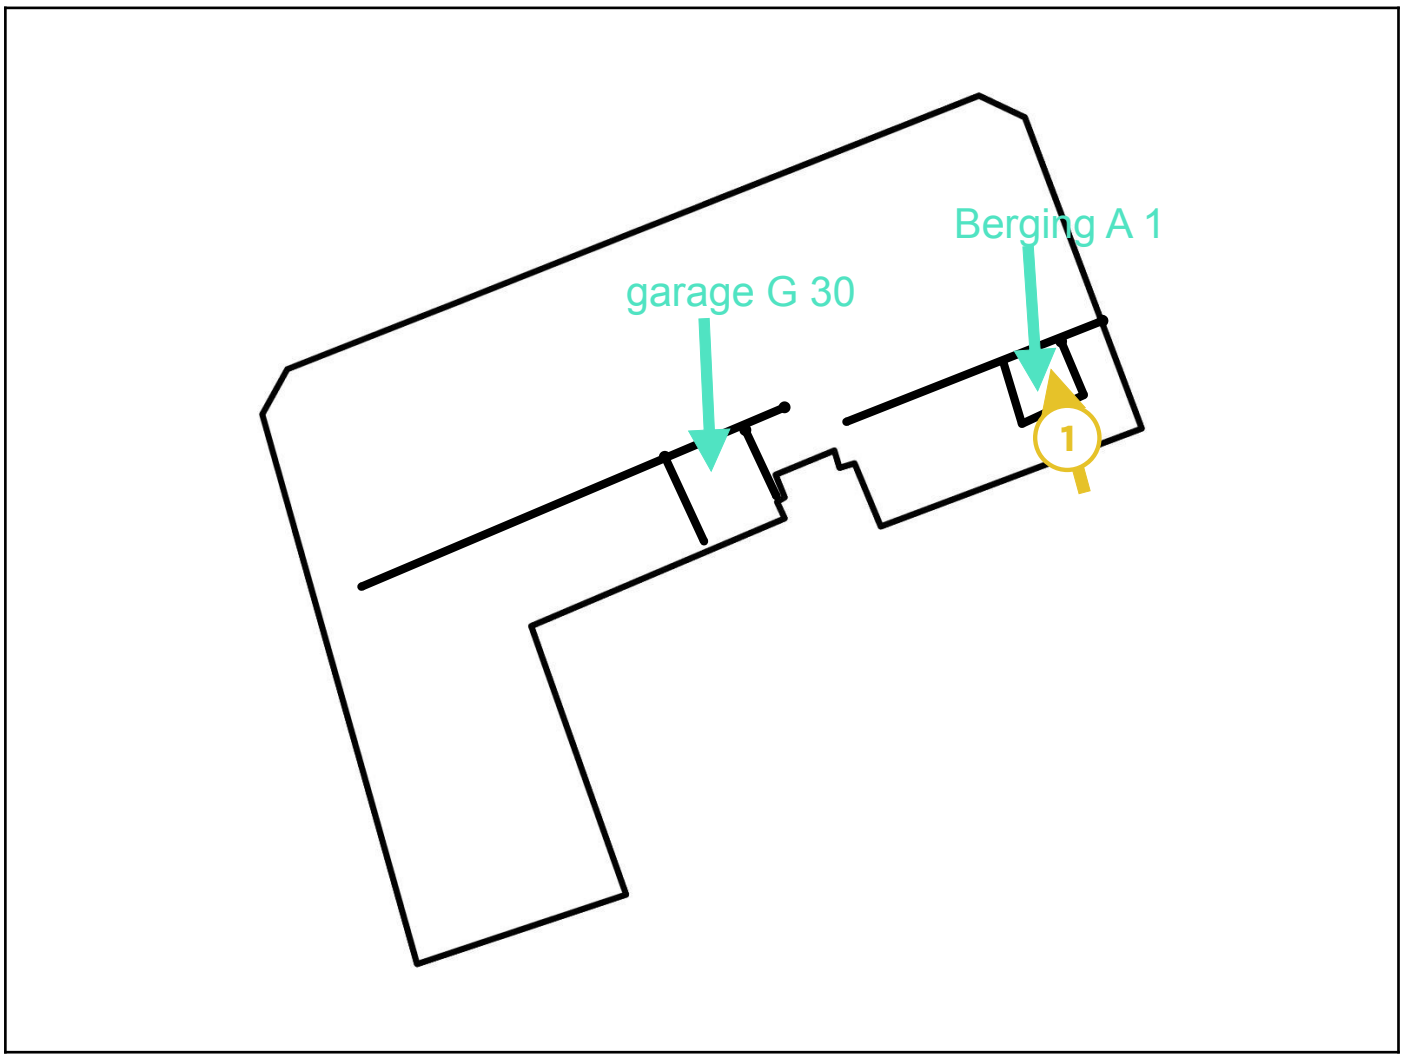
# Plan 1.2: niveau -1

| Beschrijving | Type | Actie |
|---|---|---|
| 1. Bakeliet schakelaar | Asbestmateriaal | Zorgvuldig beheren |

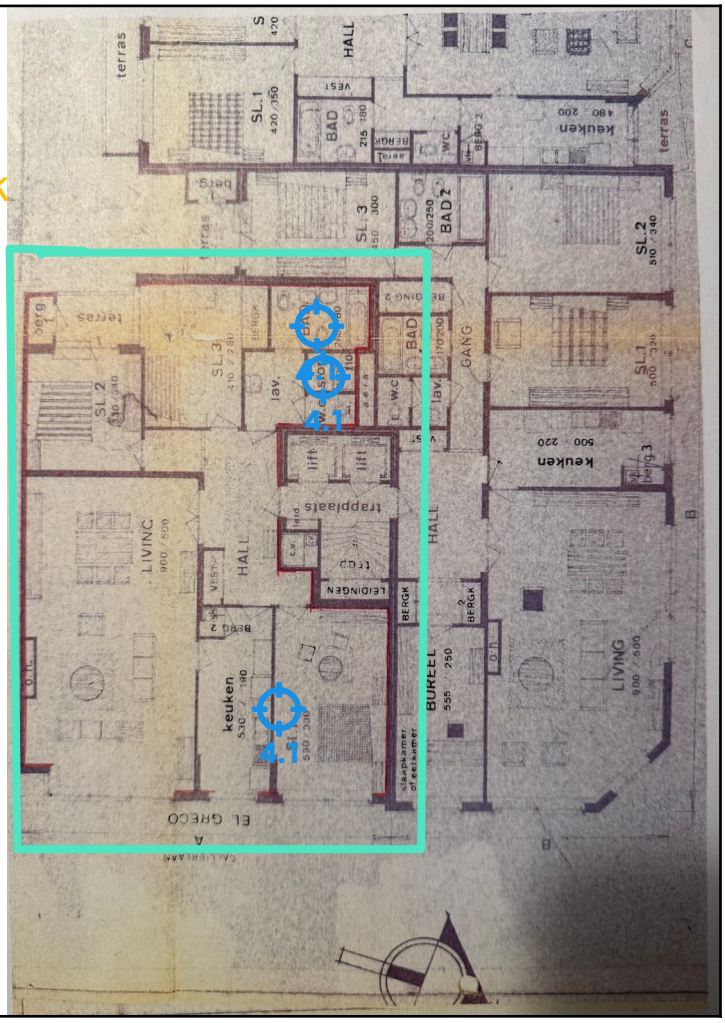
# Plan 1.3: niveau +1

kit op basis van silicone

alle wanden bevatten pleisterwerk

| Beschrijving | Type | Actie |
|---|---|---|
| 4. Pleisterwerk wand met staalname | Geen asbest | - |
| 4.1 Code: pleisterwerk wand | Mengmonster | - |
| 5. Kit aan de ramen en deuren: niet asbestverdacht | Overige ruimte of materiaal | - |

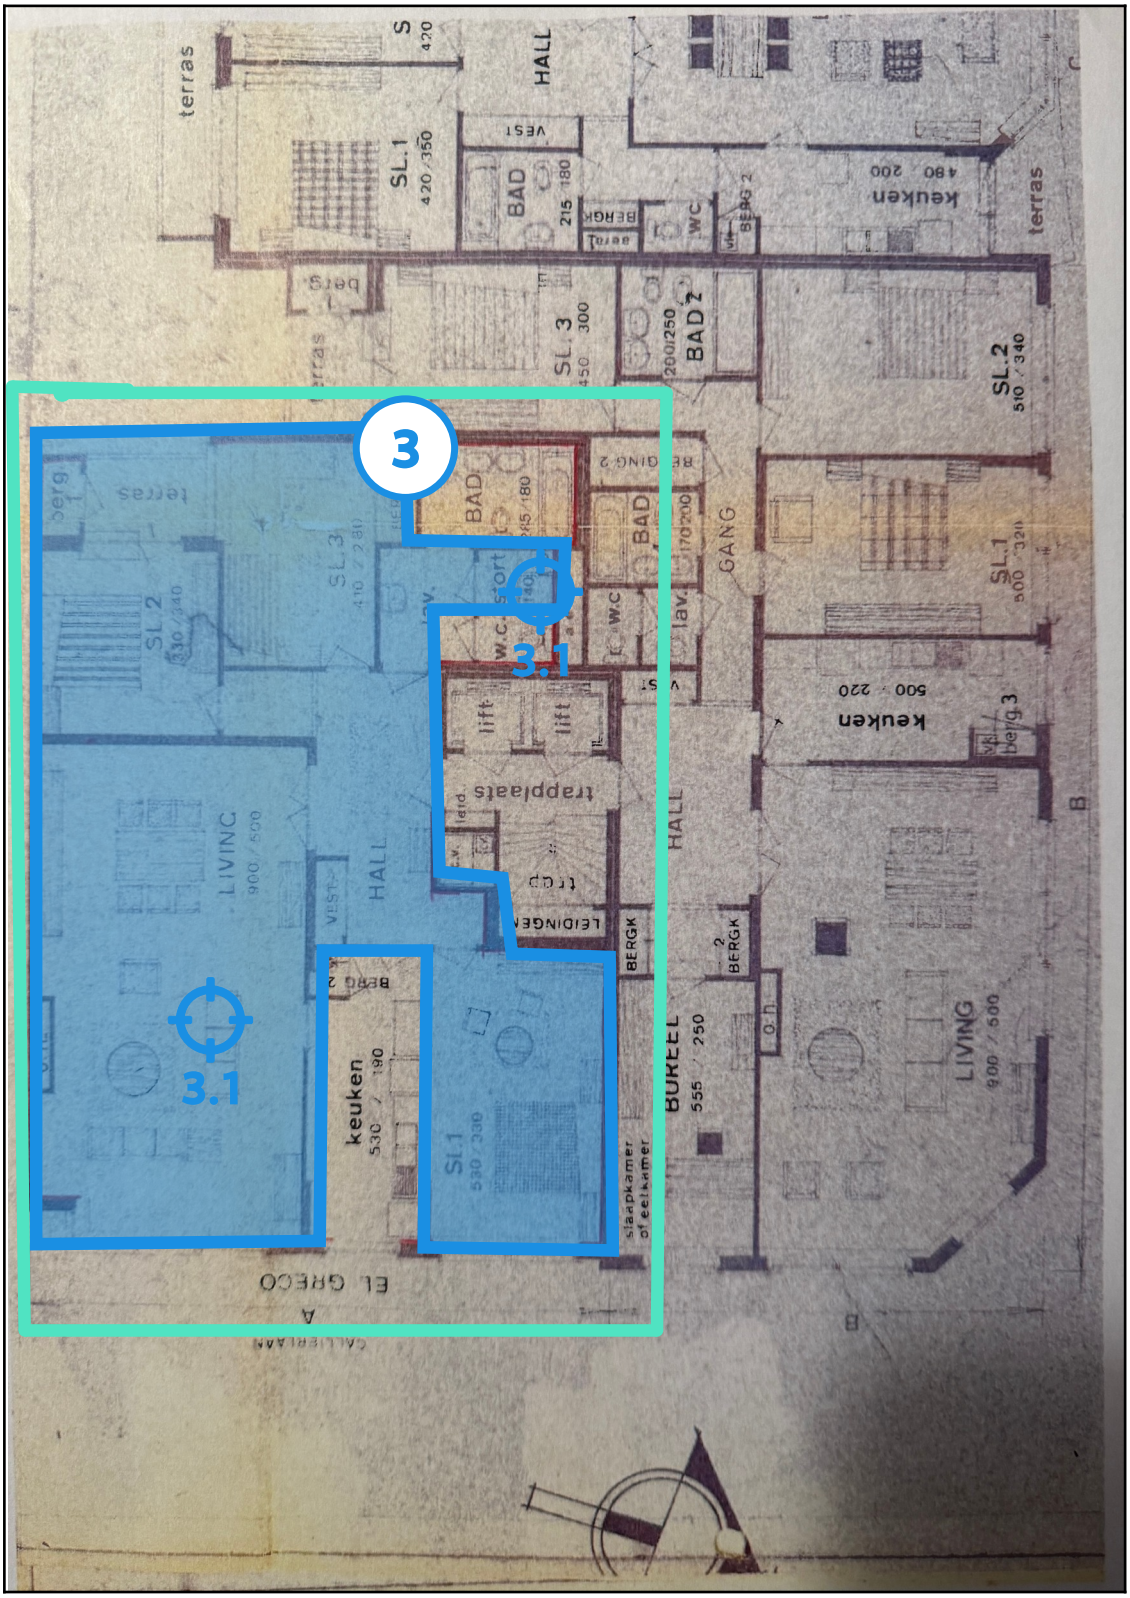
# Plan 1.4: niveau +1

| 3. Pleisterwerk plafond met staalname | Geen asbest | - |
| 3.1 Code: pleisterwerk plafond | Mengmonster | - |

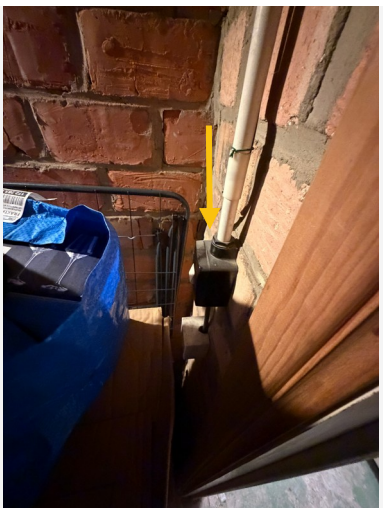
# Fiche 1: Bakeliet schakelaar

Asbestmateriaal

Bakeliet is niet bemonsterbaar via het niet - destructief onderzoek.

Bakeliet kan asbest bevatten. Bij sloop of renovatie moet dit materiaal verwijderd worden.

Deze toepassing in bakeliet staat in verbinding met de electriciteit van het pand.

| **Eindbeoordeling materiaalrisico** | Laag materiaalrisico en/of verlaagde kans op vezelvrijgave |

| **Gebondenheid** | Categorie 1: hechtgebonden in oorsprong |
| **Asbestsoort (vezeltype)** | Crocidoliet aanwezig |
| **Toestand van het materiaal** | Onbeschadigd, niet verweerd |

- Zorg voor een veilig beheer. Vermijd het beschadigen van het asbestmateriaal. Controleer de toestand jaarlijks op wijzigingen.
- Voer bijkomende staalname(s) uit.

Laat deze toepassing wegnemen door een vakman, electricien.

Zorg ervoor dat bij het wegnemen het materiaal niet breekt.

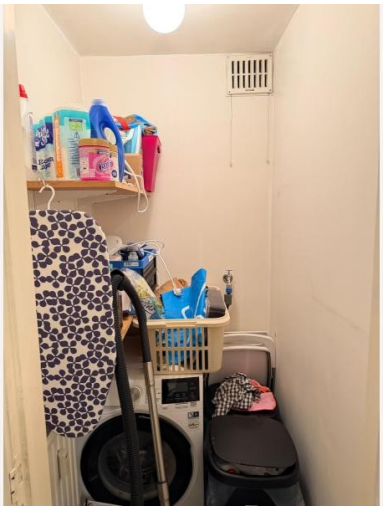
# Fiche 2: Verlaagde plafonds

Er werden verlaagde plafonds aangebracht.

De verlaagde plafonds bestaan uit volgende materialen: gipsplaten, hout en kunststof.

De deskundige kan geen uitspraak doen over onderliggende materialen .

Op de dag van de inspectie was het materiaal van de verlaagde plafonds niet definieerbaar. (hout, gipskarton, kunststof...)

De adi is opzoek gegaan naar de smeerlaag van eventuele gipskarton platen. De smeerlagen waren niet waarneembaar.

Daarbij kan een aanvullend destructief onderzoek uitsluitsel bieden .

Wees waakzaam bij afbraak.

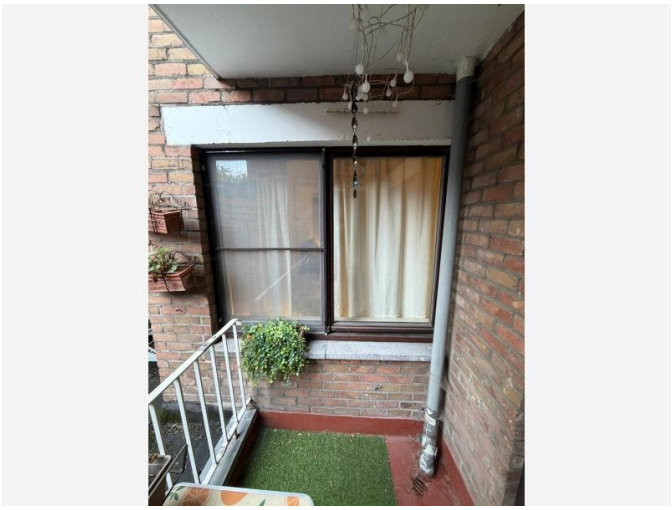
# Fiche 4: Pleisterwerk wand met staalname

Geen asbest

| # | Type | Referentie | Resultaat |
|---|---|---|---|
| 4.1 | Mengmonster | pleisterwerk wand | Geen asbest |

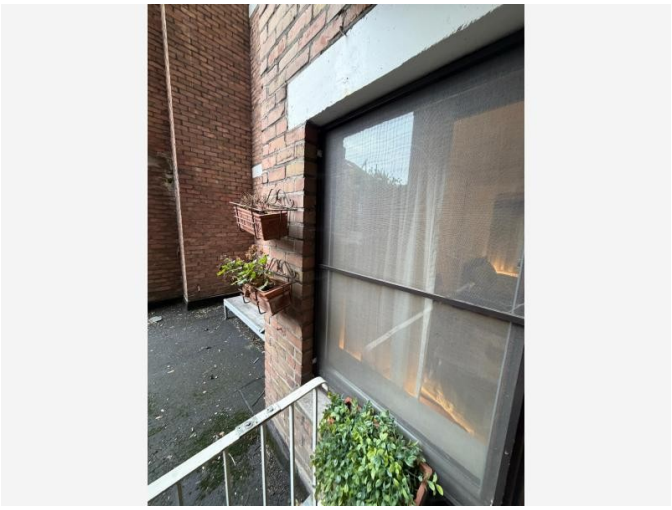
# Fiche 5: Kit aan de ramen en deuren: niet asbestverdacht

| Beschrijving | Notitie | Terug te vinden op plannen |
|---|---|---|
| Fiche 5: Kit aan de ramen en deuren: niet asbestverdacht | Alle ramen en deuren van de woning werden afgedicht met niet - asbestverdachte kit, zowel tussen glas en kader, als tussen kader en muur. | Plan 1.3: niveau +1 |
