Verslag huishoudelijke elektrische installatie op laagspanning en zeer lage spanning

Referentie: **012-20261005-06**	Datum controle: **05/10/2026**
Keurder: **012**

Eigenaar:	**Onbekend**	EAN-code:	**541448820057312079**
Adres installatie:	**Elf Novemberlaan 22 bus 3, 2300 - Turnhout**	Nummer teller(s):	**1SAG1200332006**
		Distributienetbeheerder installatie:	**Fluvius**
Datum uitvoering installatie:	☐ Vóór 01/10/1981 ☑ Tussen 01/10/1981 en 01/06/2020 ☐ Vanaf 01/06/2020		
Type:	☑ Wooneenheid ☐ Niet-huishoudelijk ☐ PV ☐ Batterij ☐ Laadpaal

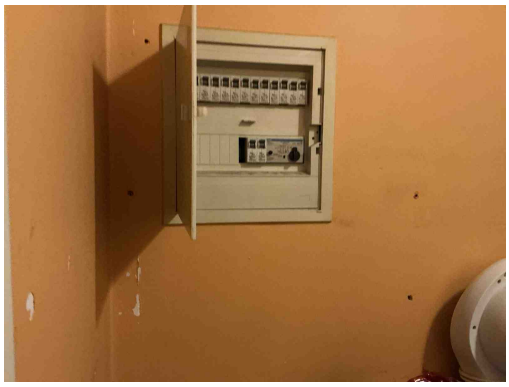
B02 - Het elektrisch verdeelbord is onvoldoende bereikbaar (Boek 1: 5.3.5.1).
Opmerking: Oa bord 1 veel te hoog geplaatst geen ladder aanwezig ,bord 2 krijg ik niet open staan spullen voor daardoor kan ik die niet deftig open

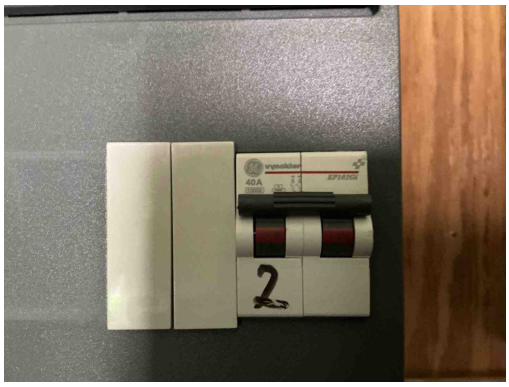
B02 - Het elektrisch verdeelbord is onvoldoende bereikbaar (Boek 1: 5.3.5.1).
Opmerking: Oa bord 1 veel te hoog geplaatst geen ladder aanwezig ,bord 2 krijg ik niet open staan spullen voor daardoor kan ik die niet deftig open

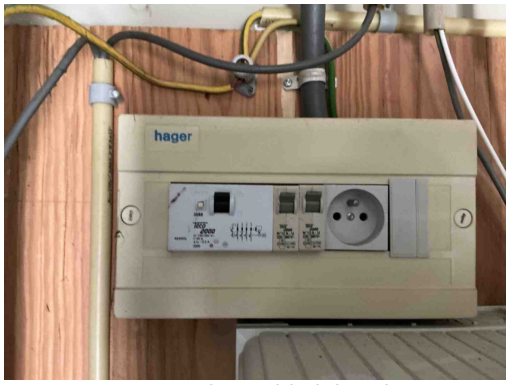
D08 - De nodige markeringen op de beveiligingstoestellen ontbreken of zijn onleesbaar (Boek 1: 5.3.5.5).
Opmerking: Oa bord 2
