Asbestinventarisattest

Wingerstraat 12, 3390 Tielt-Winge

Attestnummer : **20250423-000065.000**
Uitgegeven op : **23.04.2025**
Geldig tot : **23.04.2035**

Niet-asbestveilig

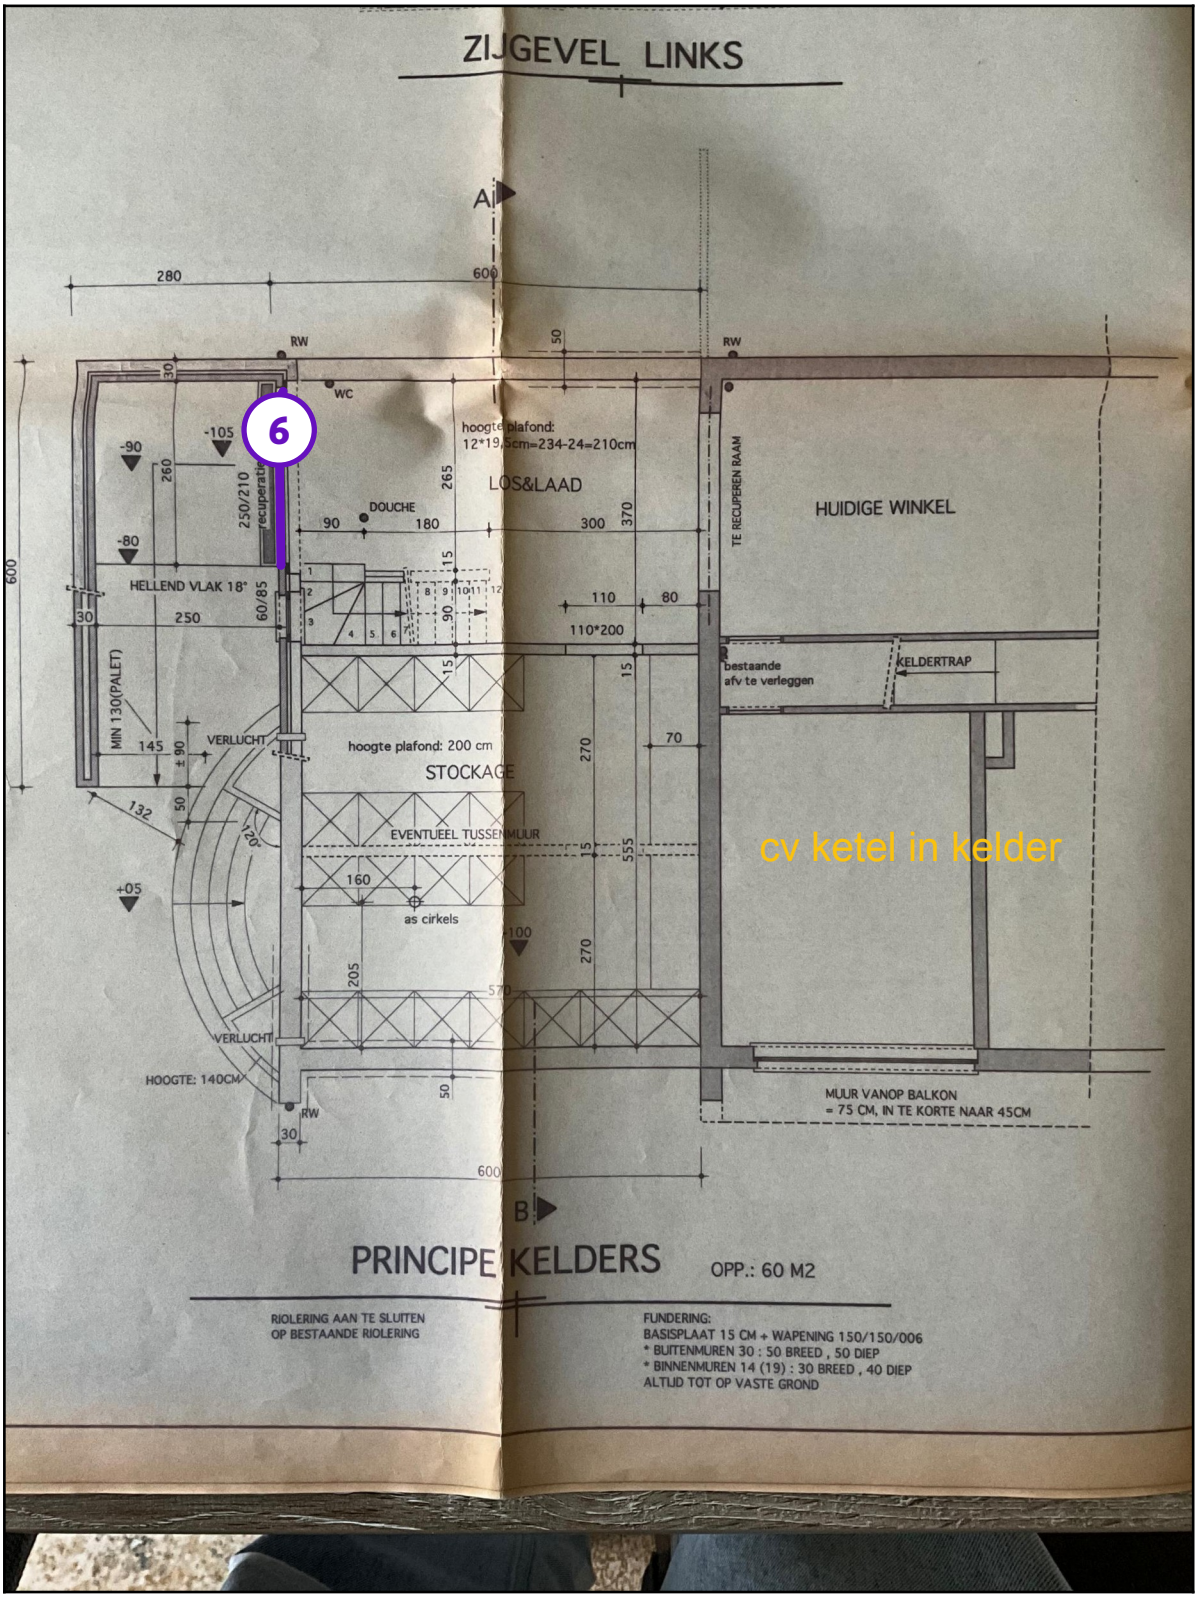
Plan 1.1: Plan kelder

5. Cv-ketel (verdacht jaar)	Advies	-
6. Glasal panelen gecontroleerd	Advies	-

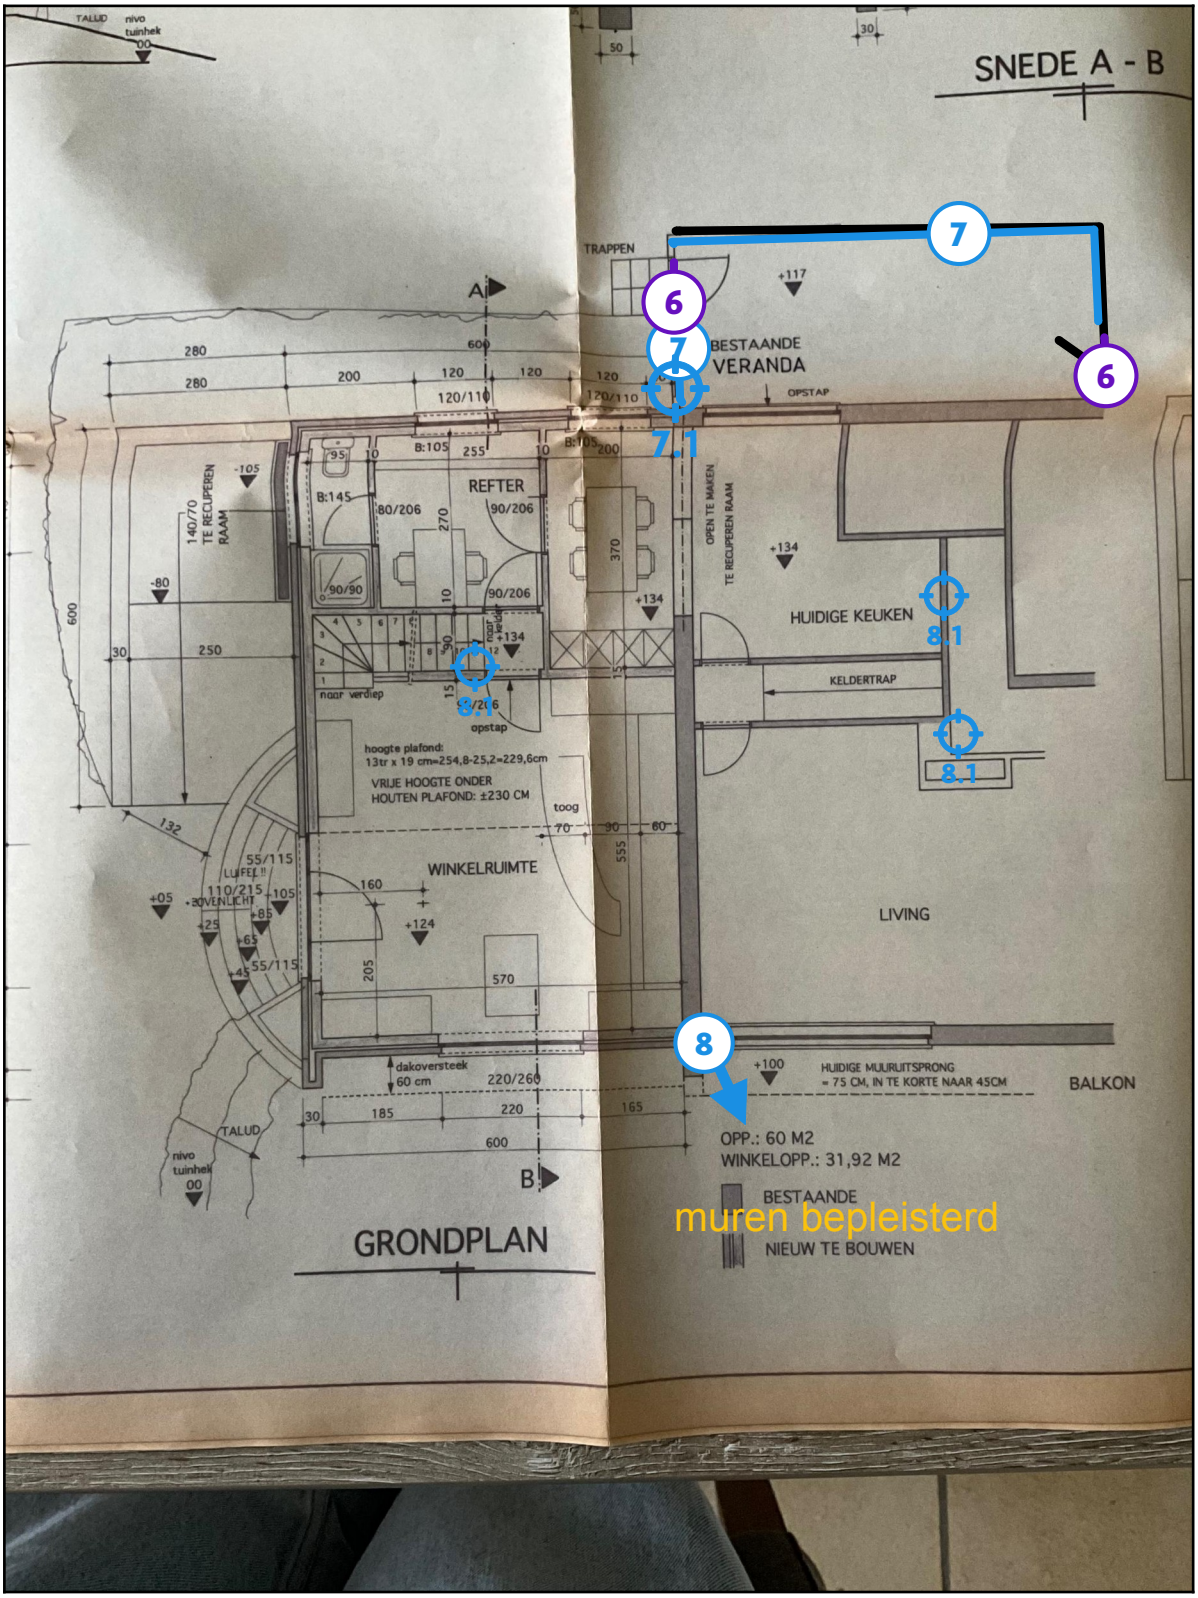
Plan 1.2: Plan gelijkvloers

6. Glasal panelen gecontroleerd	Advies	-
7. Mastiek ramen en deuren (staal)	Geen asbest	-
7.1 Code: 3	Puntmonster	-
8. Pl muren (staal) stkpl niet	Geen asbest	-
8.1 Code: 1	Mengmonster	-

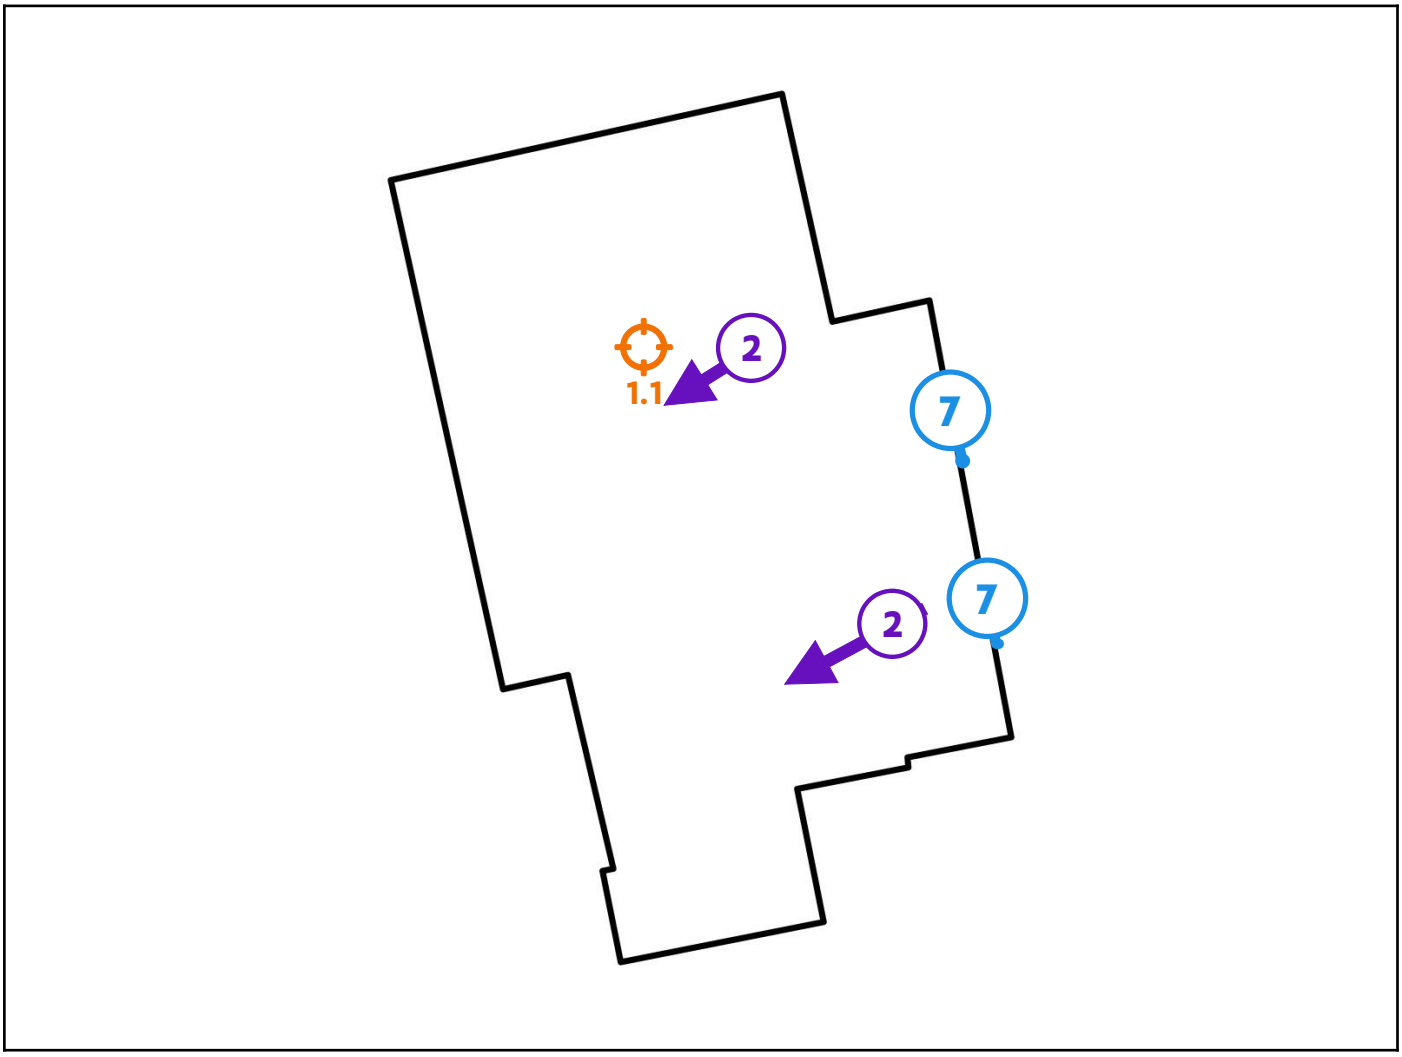
Plan 1.3: Woning plan

Beschrijving	Type	Actie
1. Dakleien (met staalname).	Asbestmateriaal	Verwijderen
1.1 Code: 2	Puntmonster	-
2. Schouw (>3,5m hoog)	Beperking	-
7. Mastiek ramen en deuren (staal)	Geen asbest	-

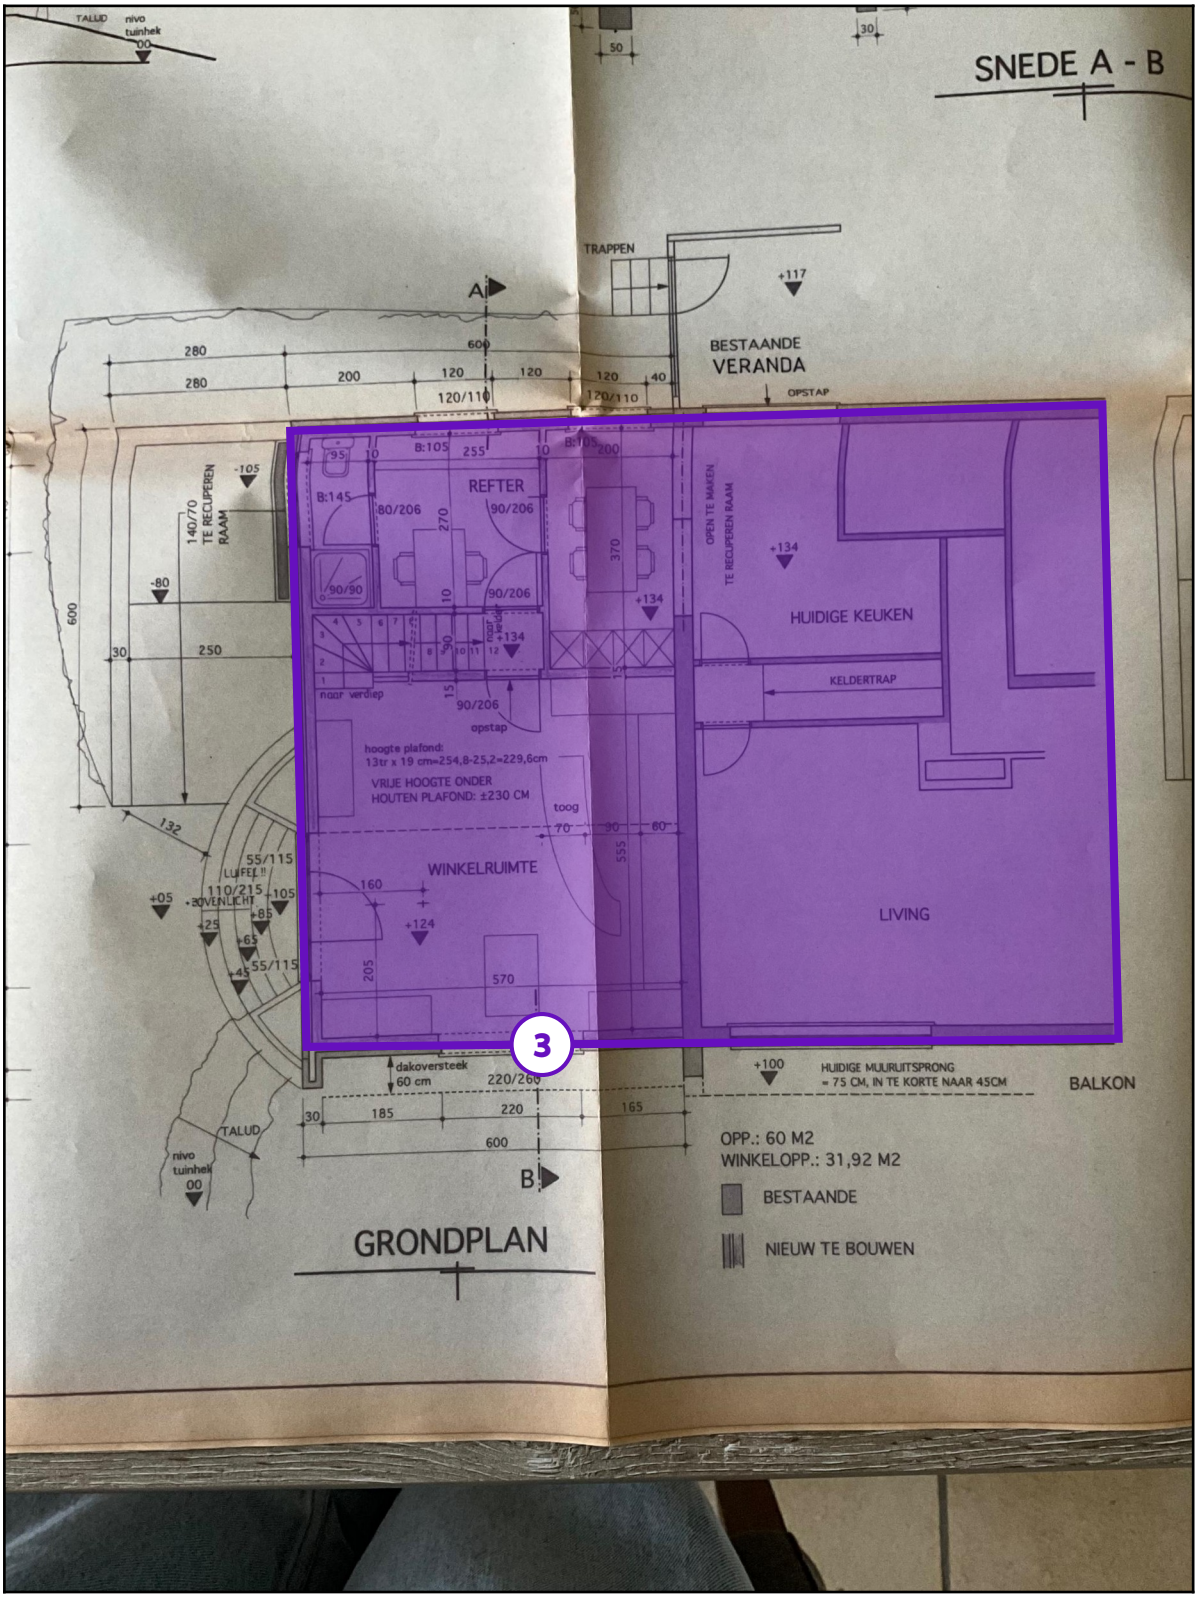
Plan 1.4: Plan gelijkvloers

3. Valse plafonds	Advies	-

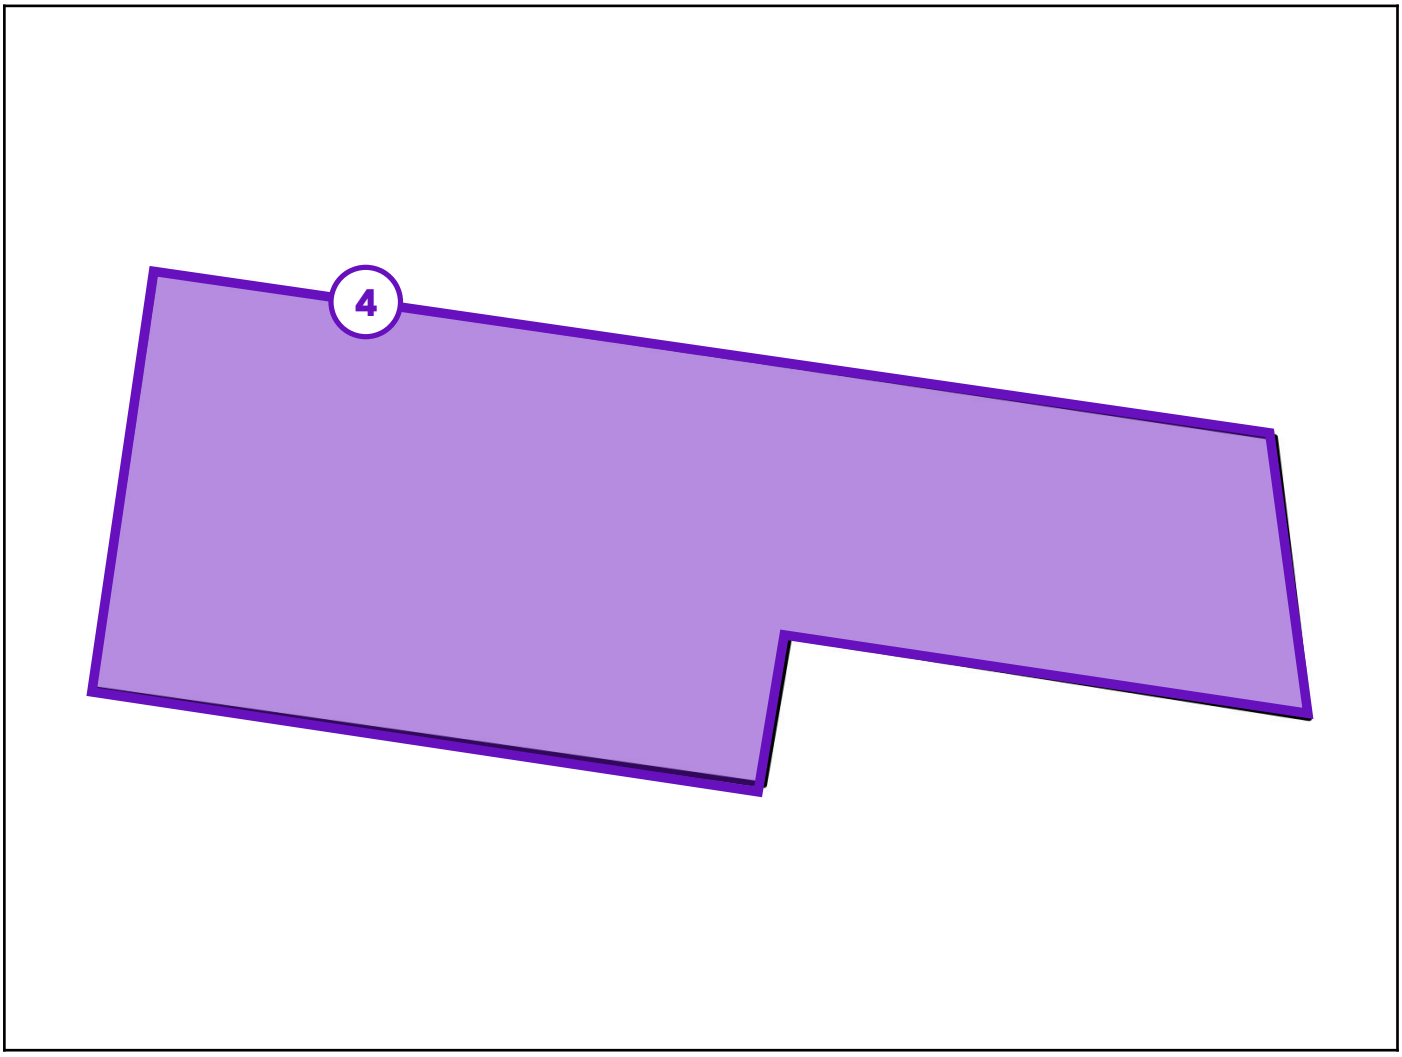
Plan 2.1: Garage plan

Beschrijving	Type	Actie
4. Garage gebouwd in 2016	Advies	-

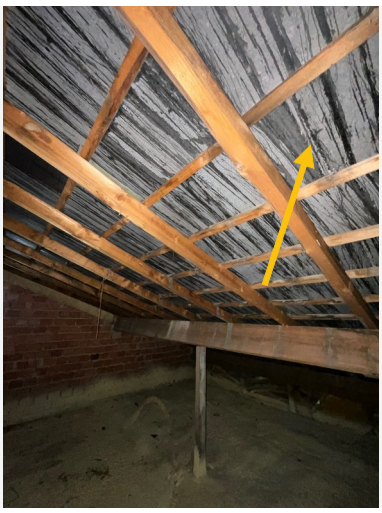
Fiche 1: Dakleien (met staalname).

Het asbestmateriaal valt onder de mijlpaal van 2034.

Eindbeoordeling materiaalrisico	Laag materiaalrisico en/of verlaagde kans op vezelvrijgave

#	Type	Referentie	Resultaat
1.1	Puntmonster	2	Chrysotiel

- Verwijder dit asbestmateriaal zo snel mogelijk. Volg de toestand goed op.
- Hemelwater dat afspoelt van asbestcement daken of gevels kan asbestdeeltjes bevatten. Gebruik het enkel voor gesloten circuits (bv. spoelen toiletten). Reinig na het vervangen van het dak of de gevel de dakgoten en regenwaterput of -ton om asbesthoudend sediment of slib te verwijderen

Indien mogelijk de ondervloer afdekken , leien voorzichtig verwijderen, extra fixeren, niet breken , niet gooien, onmiddellijk verpakken of voorzichtig in container met asbest bag plaatsen.

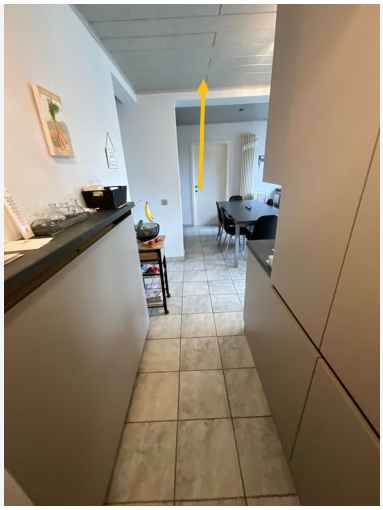
Fiche 3: Valse plafonds

De plafonds van deze ruimtes zijn afgewerkt met valse plafonds in plaatmateriaal. Het is niet duidelijk of er pleisterwerk aanwezig is achter deze valse plafonds, het is aangewezen om bijkomend onderzoek uit te voeren bij werken.

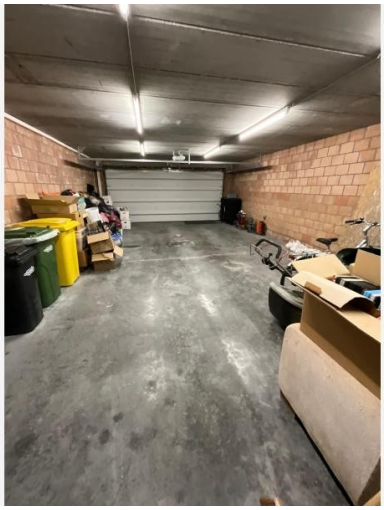
Fiche 4: Garage gebouwd in 2016

De garage werd aangebouwd in 2016. Er werden geen asbestmaterialen gebruikt in dit jaartal. Zie bewijsdocumenten.

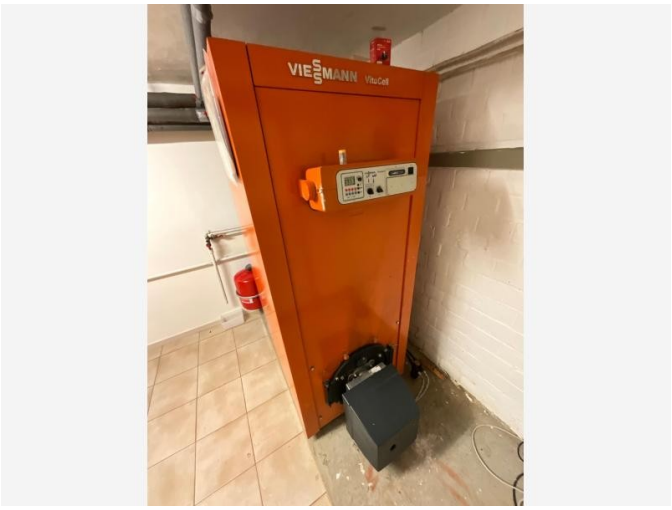
Fiche 5: Cv-ketel (verdacht jaar)

De brander is van een verdacht jaar maar het exact gebruik van asbesthoudend materiaal is niet gekend. Laat de brander controleren door een opgeleid technieker (basis 8 u asbest) tijdens het onderhoud.

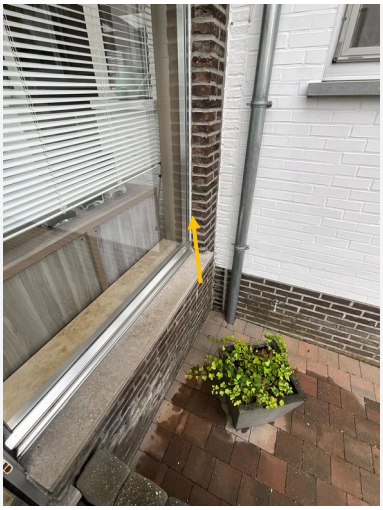
Fiche 7: Mastiek ramen en deuren (staal)

Geen asbest

#	Type	Referentie	Resultaat
7.1	Puntmonster	3	Geen asbest
