# Asbestinventarisattest

Hoogstraat 70, 9000 Gent

Attestnummer : **20261105-000394.000**
Uitgegeven op : **05.11.2026**
Geldig tot : **05.11.2036**

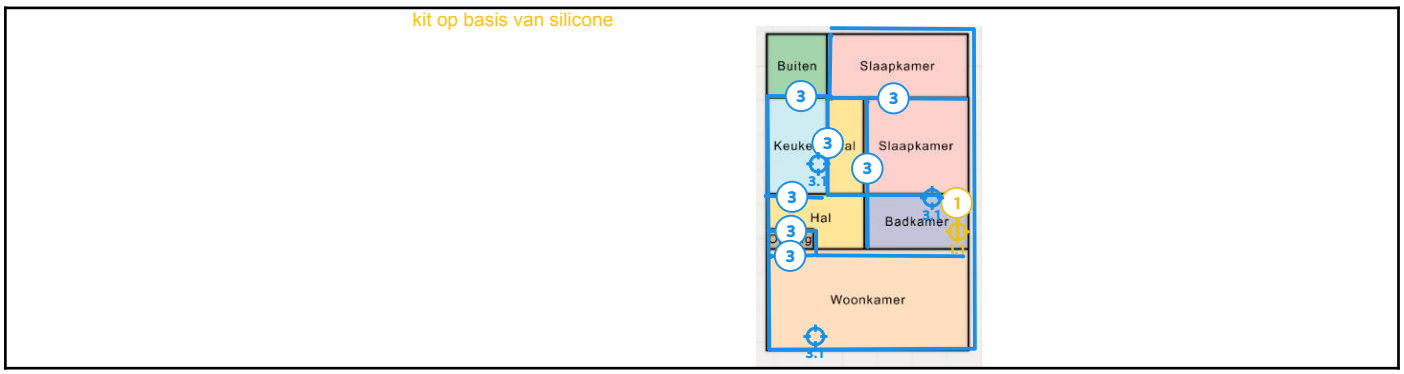
# Plan 1.1: niveau 0

| Beschrijving | Type | Actie |
|---|---|---|
| 1. Massal venstertablet met staalafname | Asbestmateriaal | Zorgvuldig beheren |
| 3. Pleisterwerk wand met staalname | Geen asbest | - |
| 4. Kit aan de ramen en deuren: niet asbestverdacht | Overige ruimte of materiaal | - |

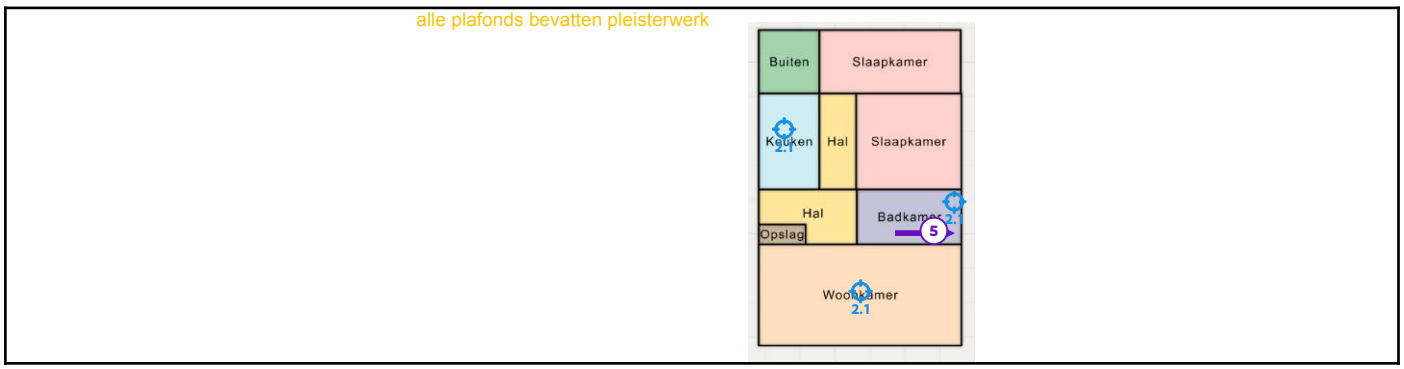
# Plan 1.2: niveau 0

| Beschrijving | Type | Actie |
|---|---|---|
| 2. Pleisterwerk plafond met staalname | Geen asbest | - |
| 5. Onderdelen aan de stookketel | Overige ruimte of materiaal | - |

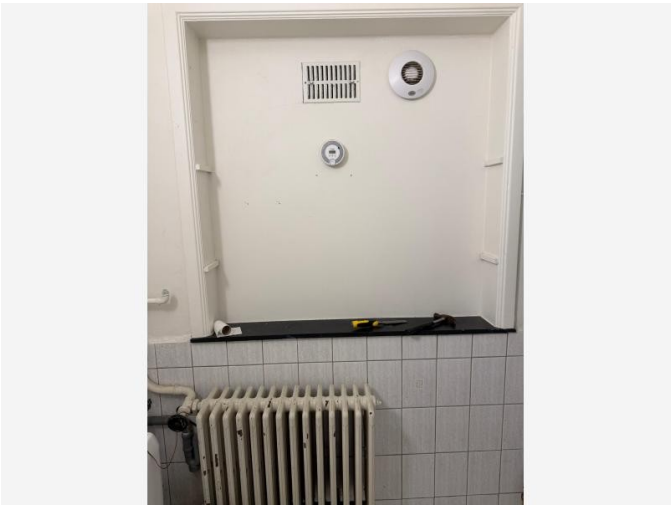
# Fiche 1: Massal venstertablet met staalafname

Asbestmateriaal

| **Eindbeoordeling materiaalrisico** | Laag materiaalrisico en/of verlaagde kans op vezelvrijgave |

| **Gebondenheid** | Categorie 1: hechtgebonden in oorsprong |
| **Asbestsoort (vezeltype)** | Alleen chrysotiel aanwezig |
| **Asbestconcentratie** | Laag (< 50%) |
| **Toestand van het materiaal** | Licht beschadigd, licht verweerd. Intacte calciumsilicaatplaat of materiaal met categorie 3-gebondenheid |

| # | Type | Referentie | Resultaat |
|---|---|---|---|
| 1.1 | Puntmonster | massal | Chrysotiel |

| **Beschrijving** | Massal venstertablet met staalafname |
| **Asbestmateriaal** | Plaat, paneel, tablet - Type Massal |

Zorgvuldig beheren

- Zorg voor een veilig beheer. Vermijd het beschadigen van het asbestmateriaal. Controleer de toestand jaarlijks op wijzigingen.

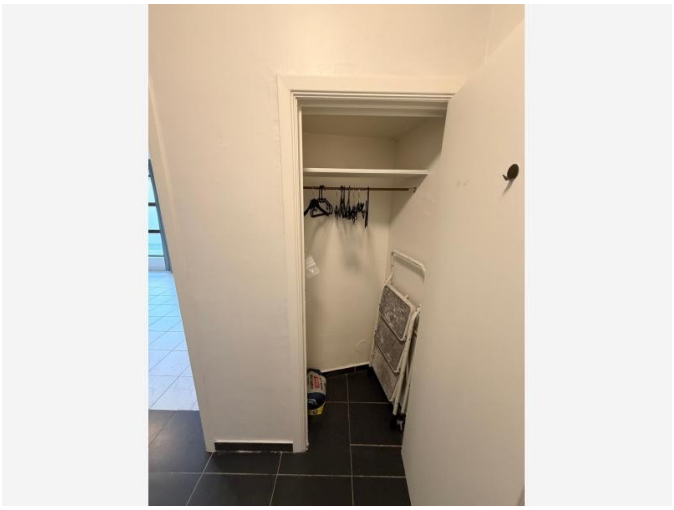
# Fiche 2: Pleisterwerk plafond met staalname

Geen asbest

| # | Type | Referentie | Resultaat |
|---|---|---|---|
| 2.1 | Mengmonster | pleisterwerk plafond | Geen asbest |

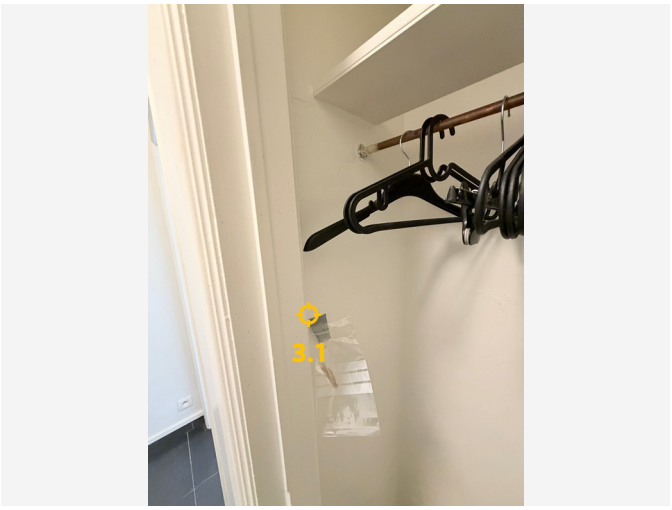
# Fiche 3: Pleisterwerk wand met staalname

Geen asbest

| # | Type | Referentie | Resultaat |
|---|---|---|---|
| 3.1 | Mengmonster | pleisterwerk wand | Geen asbest |
