Asbestinventarisattest

Sint-Bernadettestraat 34, 9040 Gent

Attestnummer : **20240827-000358.000**
Uitgegeven op : **27.08.2024**
Geldig tot : **27.08.2034**

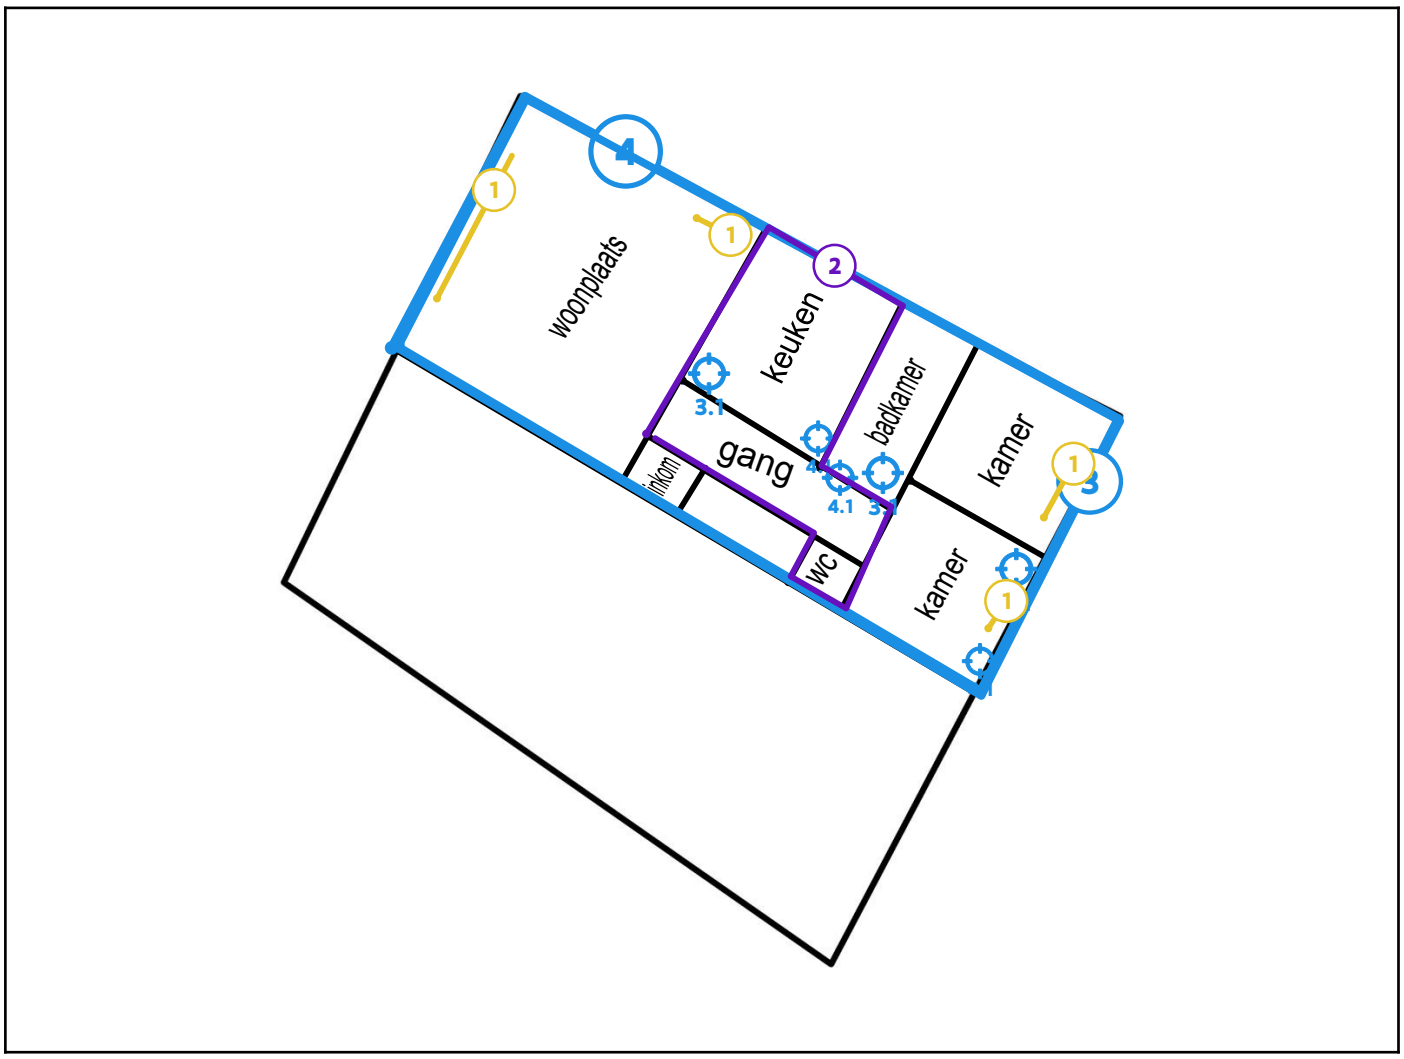
Plan 1.1: app/ 2 de verdiep

Beschrijving	Type	Actie
1. MASSAL VENSTERBANK	Asbestmateriaal	Zorgvuldig beheren
2. VLOERZEIL	Advies	-
3. PLEISTER PLAFOND	Geen asbest	-
3.1 Code: P043/MM02	Mengmonster	-
4. PLEISTER WAND	Geen asbest	-
4.1 Code: P043/MM01	Mengmonster	-

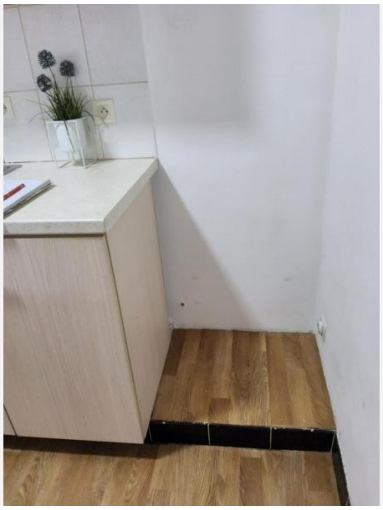
Fiche 4: PLEISTER WAND

Geen asbest

#	Type	Referentie	Resultaat
4.1	Mengmonster	P043/MM01	Geen asbest
