Asbestinventarisattest

Onze Lieve Vrouwstraat 6, 2360 Oud-Turnhout

Attestnummer : **20261022-000235.000**
Uitgegeven op : **22.10.2026**
Geldig tot : **22.10.2031**

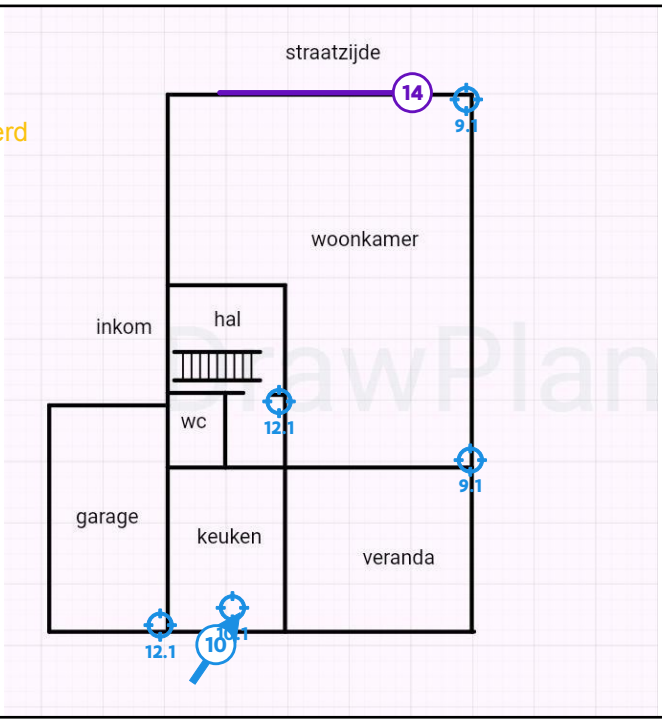
Legende van plan 1.1: gelijkvloers

Beschrijving	Type	Actie
9. Plafondpleister sierlijsten	Geen asbest	-
9.1 Code: 3	Mengmonster	-
10. Ontdreuningsplaat spoelbak (monstername)	Geen asbest	-
10.1 Code: 4	Puntmonster	-
12. Muurpleister	Geen asbest	-
12.1 Code: 1	Mengmonster	-
14. Kit niet verdacht (visueel vastgesteld)	Overige ruimte of materiaal	-

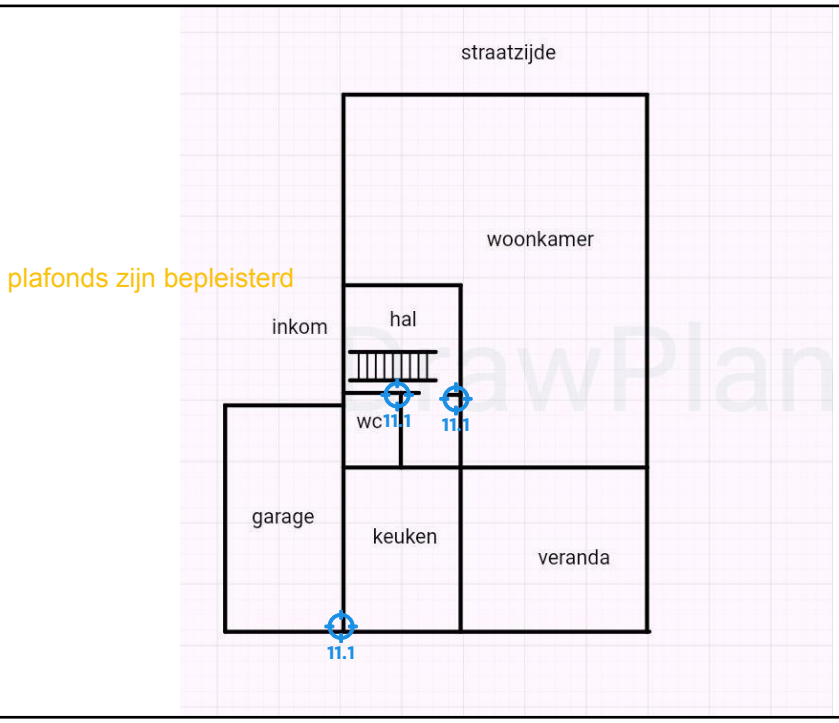
Plan 1.2: gelijkvloers

Beschrijving	Type	Actie
11. Plafondpleister	Geen asbest	-
11.1 Code: 2	Mengmonster	-

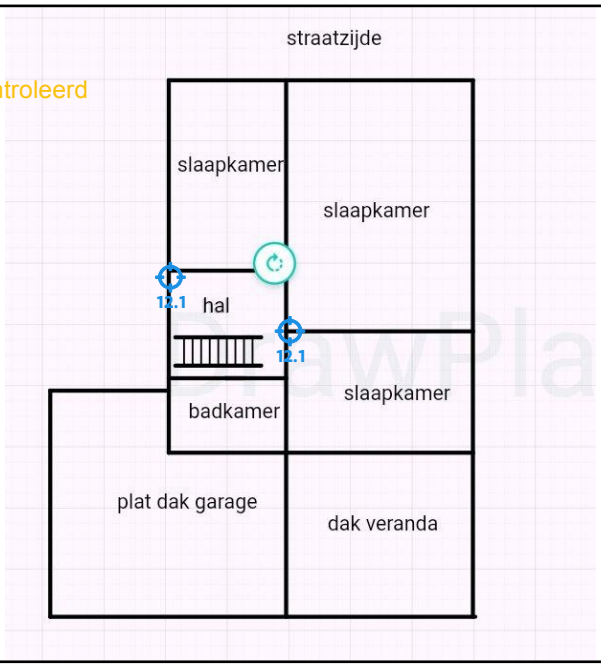
Plan 1.3: 1 ste verdieping

Beschrijving	Type	Actie
6. lijmlaag plinten 1 ste verdieping	Advies	-
12. Muurpleister	Geen asbest	-
12.1 Code: 1	Mengmonster	-
14. Kit niet verdacht (visueel vastgesteld)	Overige ruimte of materiaal	-

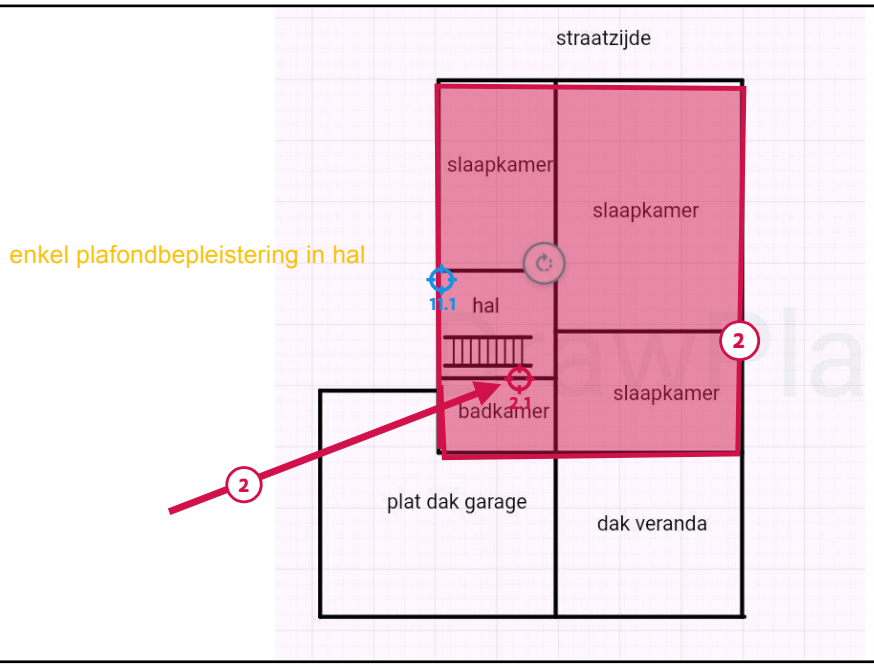
Plan 1.4: 1 ste verdieping

Beschrijving	Type	Actie
2. Zwarte lijm volledig 1 ste verdieping	Asbestmateriaal	Dringend maatregelen nemen
2.1 Code: 8	Puntmonster	-
11. Plafondpleister	Geen asbest	-
11.1 Code: 2	Mengmonster	-

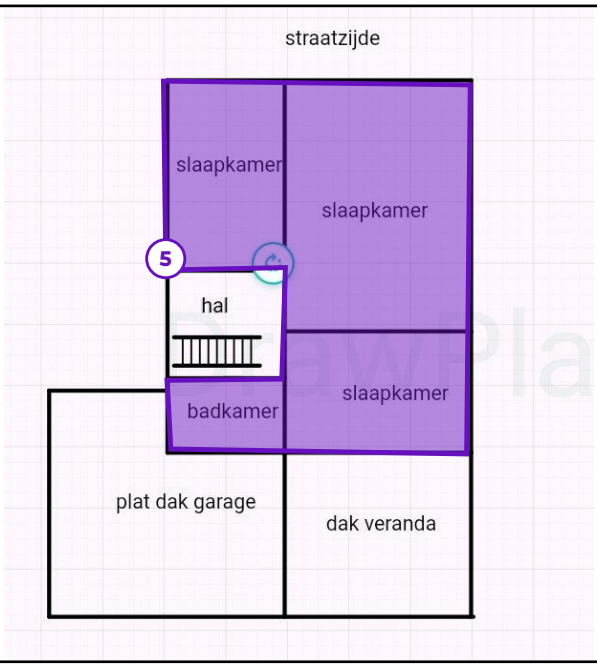
Plan 1.5: 1 ste verdieping

Beschrijving	Type	Actie
5. Valse plafonds 1 ste verdieping	Advies	-

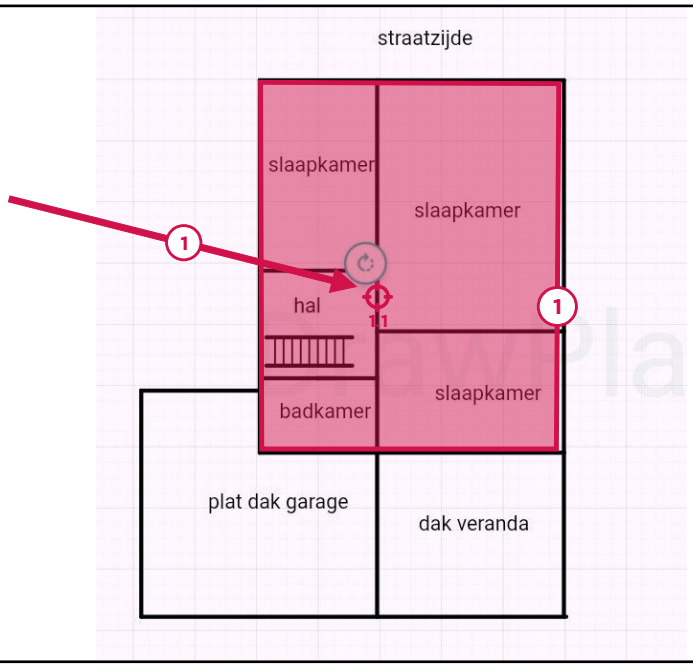
Plan 1.6: 1 ste verdieping

Beschrijving	Type	Actie
1. Vinyl tegels (colovinyl)	Asbestmateriaal	Dringend verwijderen
1.1 Code: 7	Puntmonster	-

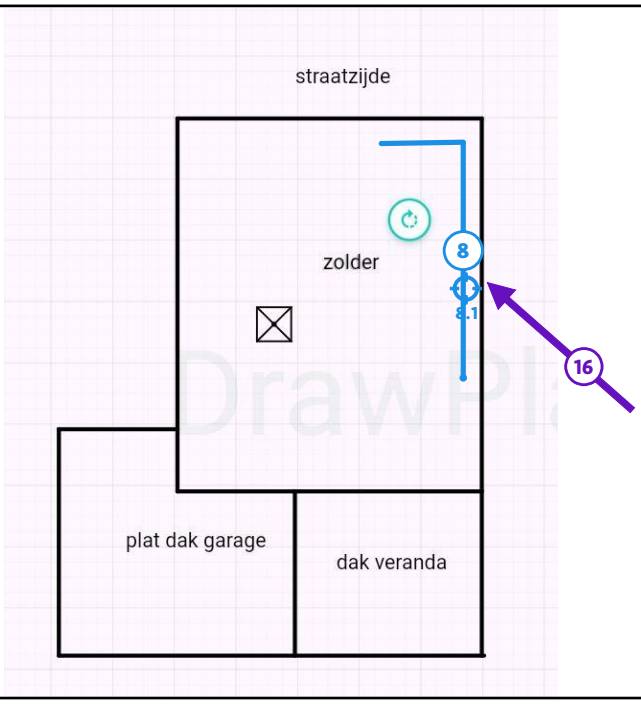
Plan 1.7: zolder

Beschrijving	Type	Actie
8. Bitumen leidingisolatie	Geen asbest	-
8.1 Code: 5	Puntmonster	-
16. cv geen info te vinden op het toestel	Overige ruimte of materiaal	-

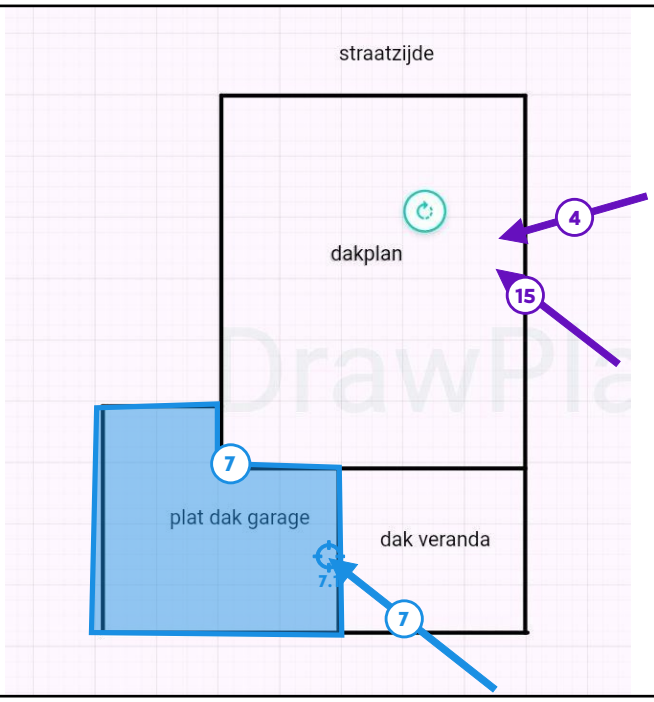
Plan 1.8: dakplan

Beschrijving	Type	Actie
4. Schouw op het dak (beperkingsfiche)	Beperking	-
7. Roofingplat dak (met staalname)	Geen asbest	-
7.1 Code: 6	Puntmonster	-
15. rookgaskanaal niet verdacht.	Overige ruimte of materiaal	-

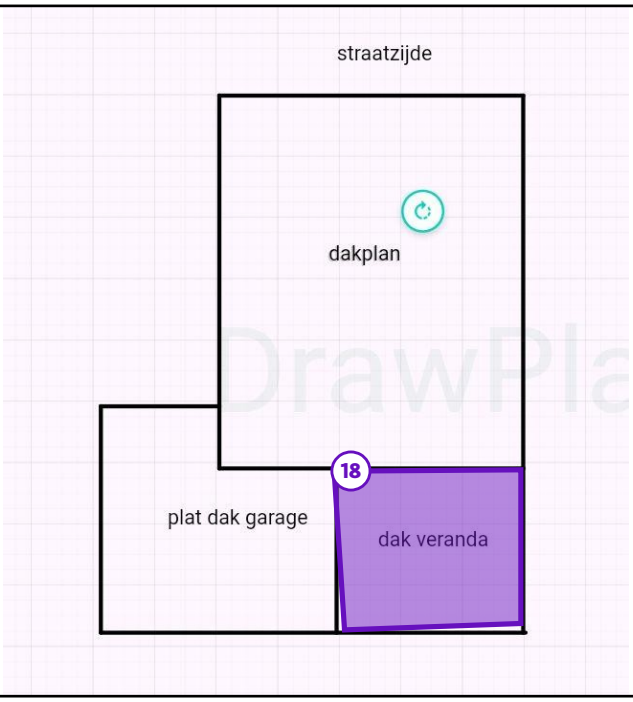
Plan 1.9: dakplan

Beschrijving	Type	Actie
18. onderdak veranda en tuinhuis (niet aanwezig)	Overige ruimte of materiaal	-

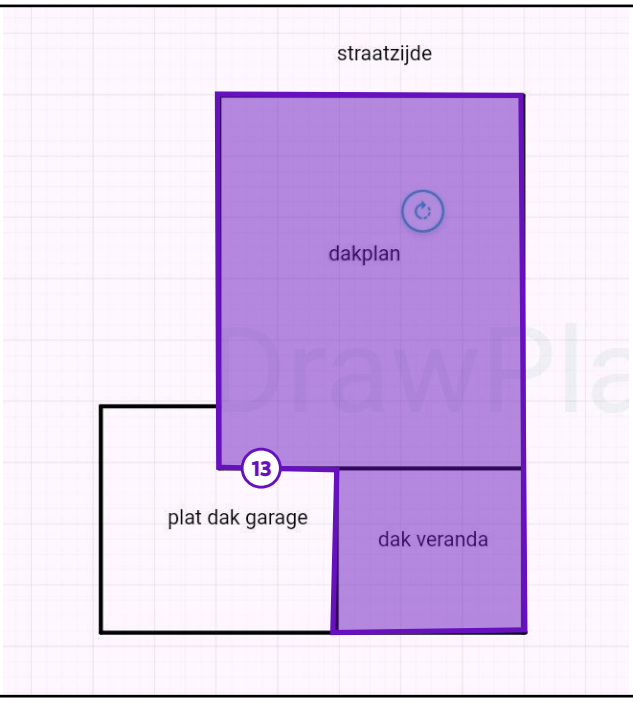
Plan 1.10: dakplan

Beschrijving	Type	Actie
13. Dakbedekking woning en veranda niet verdacht.	Overige ruimte of materiaal	-

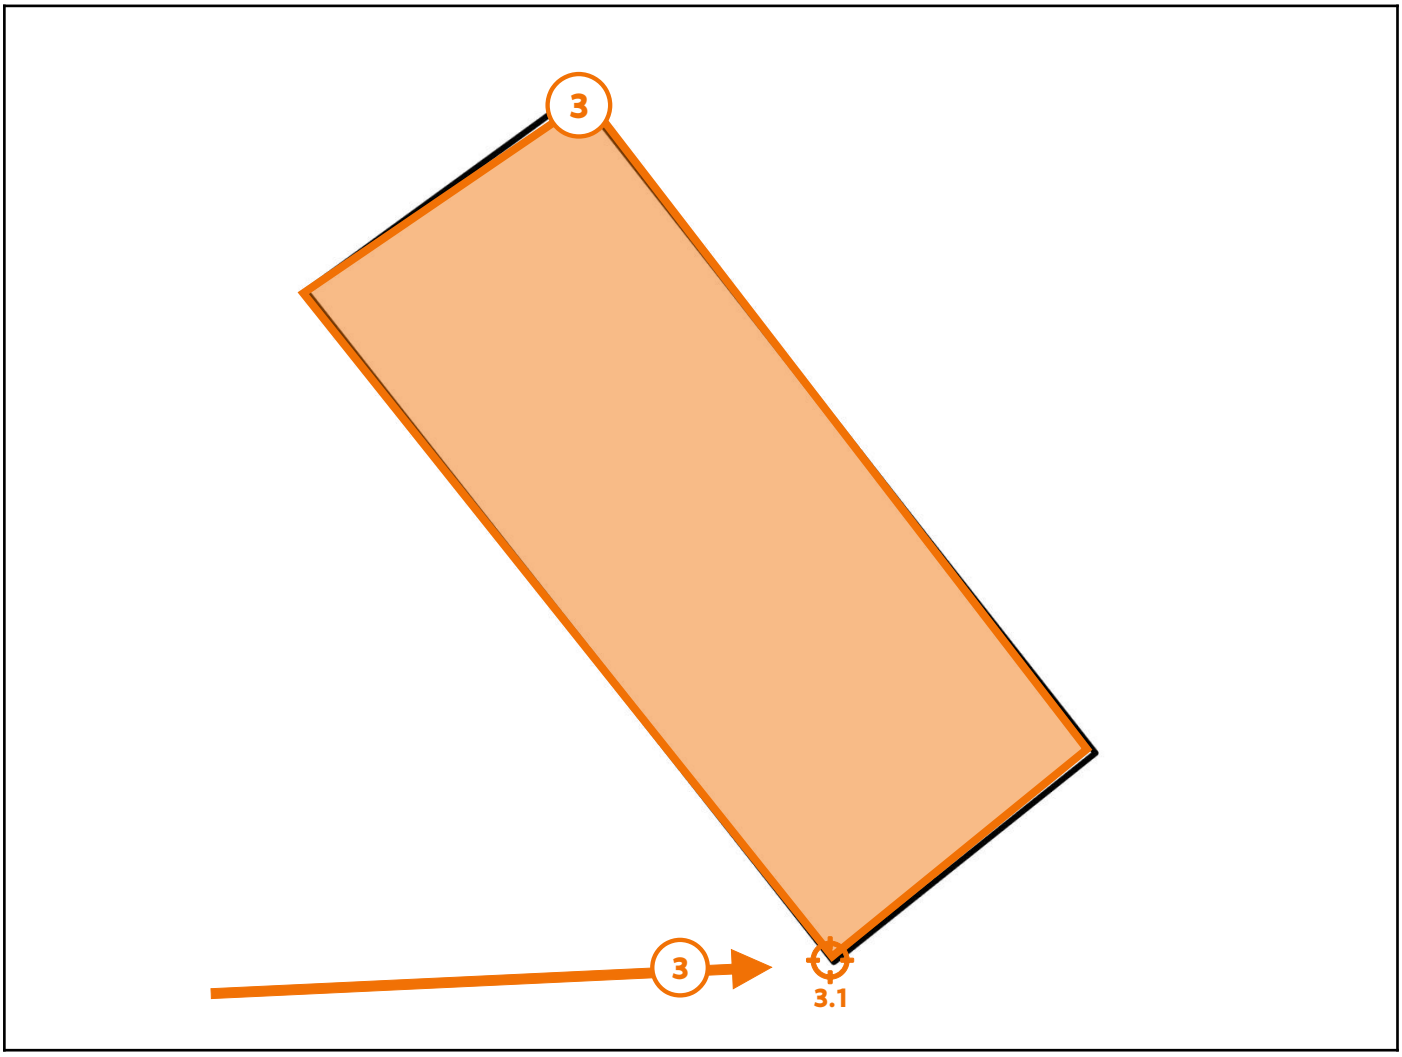
Plan 2.1: tuinhuis plan

Beschrijving	Type	Actie
3. Golfplaten tuinhuis (met staalname)	Asbestmateriaal	Verwijderen
3.1 Code: 9	Puntmonster	-

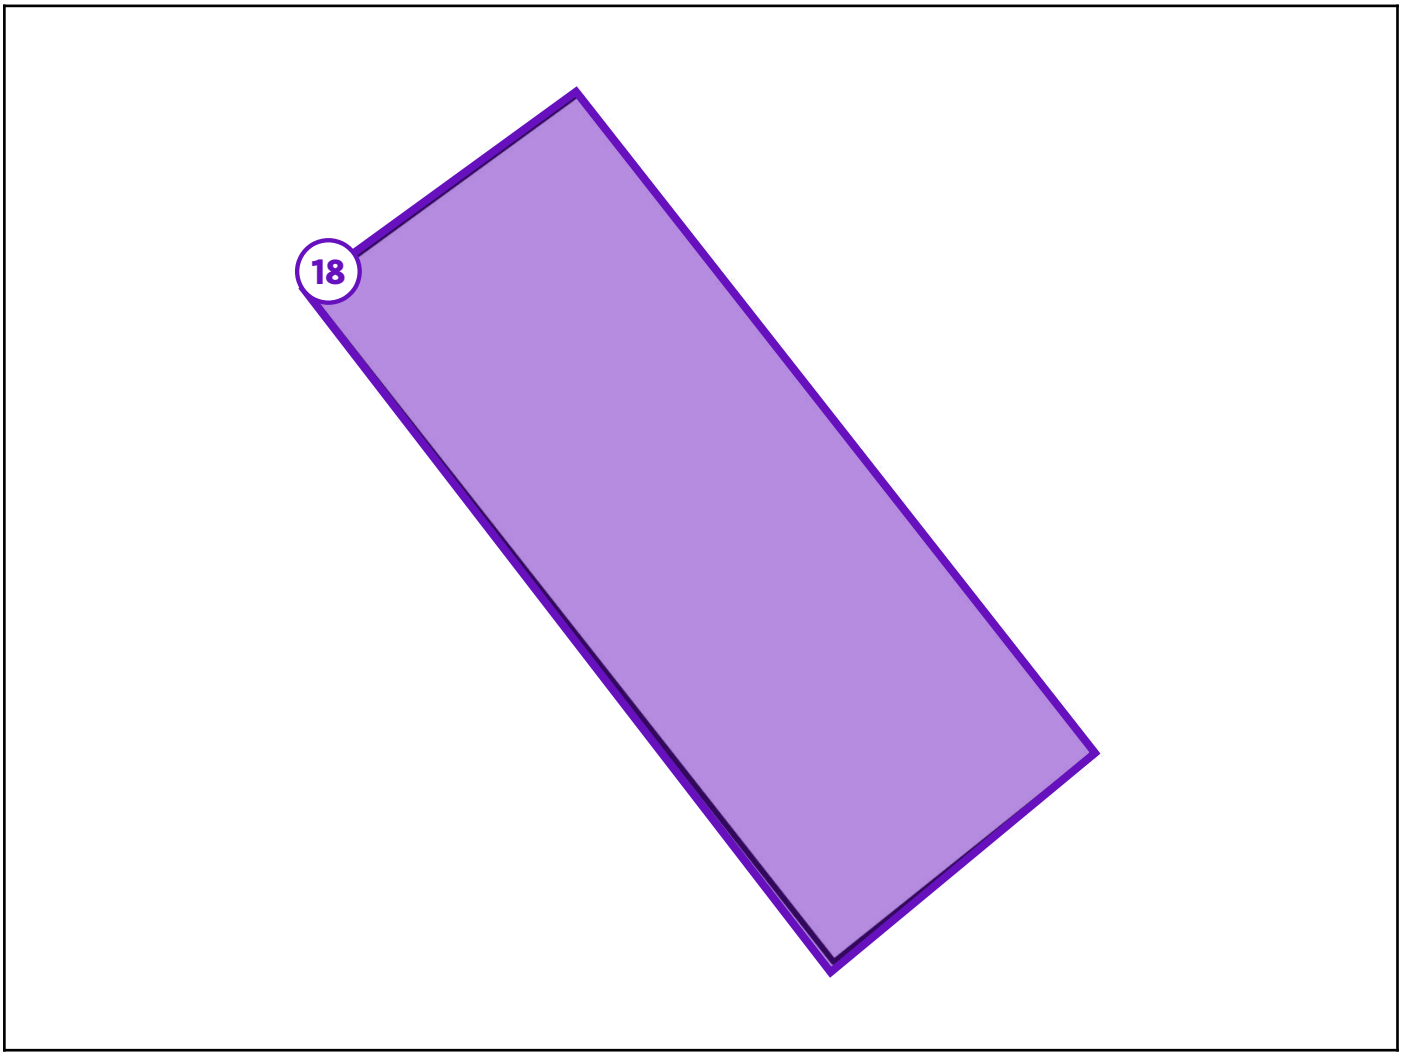
Plan 2.2: tuinhuis plan

Beschrijving	Type	Actie
18. onderdak veranda en tuinhuis (niet aanwezig)	Overige ruimte of materiaal	-

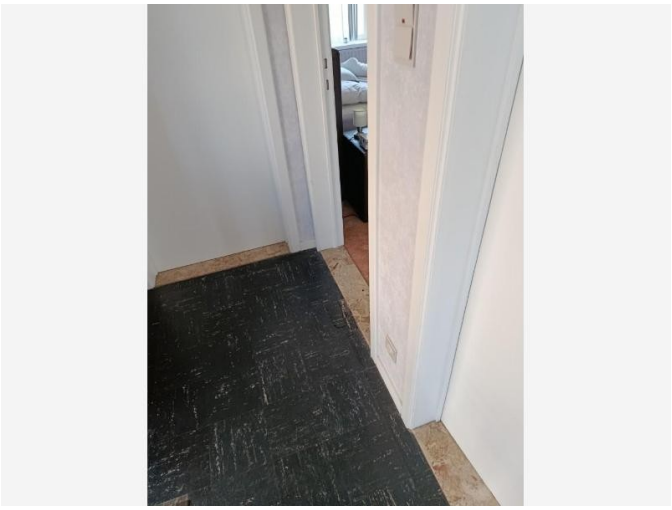
Fiche 1: Vinyl tegels (colovinyl)

Eindbeoordeling materiaalrisico	Hoog materiaalrisico en/of hoge kans op vezelvrijgave

Gebondenheid	Categorie 1: hechtgebonden in oorsprong
Asbestsoort (vezeltype)	Alleen chrysotiel aanwezig
Asbestconcentratie	Laag (< 50%)
Afschermingsgraad van het gehele materiaal	Geheel of deels vrij aan de binnenlucht, maar geen contact met binnenluchtstromen
Toestand van het materiaal	Zwaar beschadigd, zwaar verweerd

#	Type	Referentie	Resultaat
1.1	Puntmonster	7	Chrysotiel

Beschrijving	Vinyl tegels (colovinyl)
Omgeving	Binnen
Primaire drager	Vloer
Asbestmateriaal	Prefab - afwerking - Tegel
Bindmiddel van asbestmateriaal	Kunststof of -hars
Gebondenheid op basis van bindmiddel	Hecht
Hoeveelheid (oppervlakte - dikte - aantal)	• 65,00 m^2 - 3,00 cm - 1 stuk
Totaal volume	1,95 m^3
Eenvoudig bereikbaar	Ja
Bevestigingswijze	• Verlijmd, ingegoten, versmeerd
Identificatiemethode	Een monstername door de asbestdeskundige met laboanalyse door een asbestlabo.
Destructieve handeling voor identificatie	Nee
Opmerking	De vermelde oppervlaktes en volumes betreffen een beredeneerde schatting. Er worden geen rechten verleend aan deze oppervlaktes/volumes. De dikte is een schatting die voorkomt uit de monsterplaatsen en is daarom niet altijd representatief

Dringend verwijderen

- Zorg voor een veilig beheer. Vermijd het beschadigen van het asbestmateriaal. Controleer de toestand jaarlijks op wijzigingen.
- Scherm in afwachting van verwijdering het asbestmateriaal af van luchtstromingen en verstoring: bijvoorbeeld door het te verpakken, te fixeren, af te dekken, signalisatie - afbakening aan te brengen, ...
- Verwijder dit asbestmateriaal zo snel mogelijk. Volg de toestand goed op.

- Hermetische zone (erkend asbestverwijderaar)
  bevestiging gelijmd (wit of zwarte lijm) : HZ Erkend saneerder . Bij het lostrekken van de vinyl zal de onderlaag scheuren. Een kartonnen onderlaag is losgebonden. Lijmresten worden met een freesmachine verwijderd in een hermetische zone. Zie ook link Zie https://ovam.vlaanderen.be/wie-mag-wat-verwijderen https://ovam.vlaanderen.be/voorzorgsmaatregelen-bij-asbestverwijdering https://ovam.vlaanderen.be/asbestafval-afvoeren Zie ook wetgevend kader (website van de OVAM en CODEX boek VI titel 3). http://werk.belgie.be/sites/default/files/content/documents/Welzijn op het werk/Regelgeving/Codex boek VI titel 3 Asbest.pdf methodiek verwijderingsmethodes worden achteraan in het attest verder toegelicht

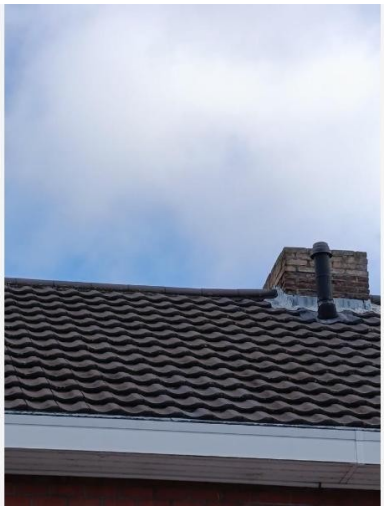
Fiche 4: Schouw op het dak (beperkingsfiche)

Tijdelijke beperking

Reden: Het te onderzoeken materiaal situeert zich hoger dan 3,50 m te rekenen vanaf een veilige ondergrond

Uitleg van de asbestdeskundige: Bij werken (dak of reiniging schouw) kan een stelling geplaatst worden , het is niet duidelijk of er asbestverdachte materialen aanwezig zijn in/rond de schouw.

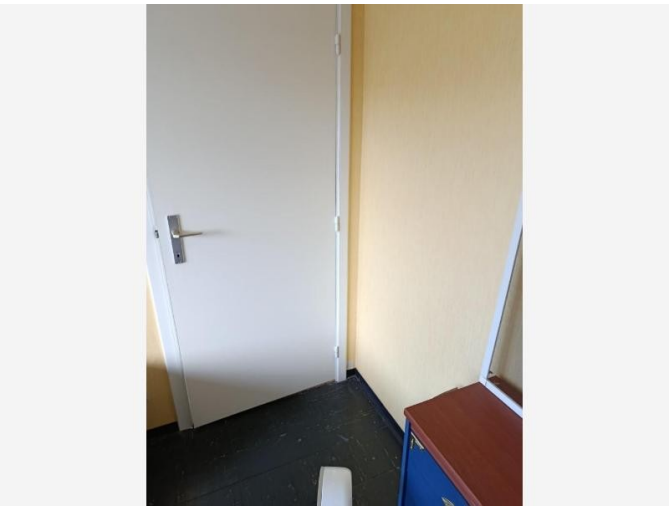
Fiche 6: lijmlaag plinten 1 ste verdieping

In het inspectieprotocol is een monstername van tegellijm verplicht om dit te identificeren als niet-asbesthoudend. Er waren geen facturen ter beschikking die bevestigen dat de tegels na 2001 waren geplaatst. Er waren geen bestaande beschadigingen aan de wandtegels om de lijm voldoende te kunnen inspecteren. Om dit af te toetsen is het aangewezen om bij eventuele renovatiewerken aan de tegels verder onderzoek/staalname te laten uitvoeren ter controle.

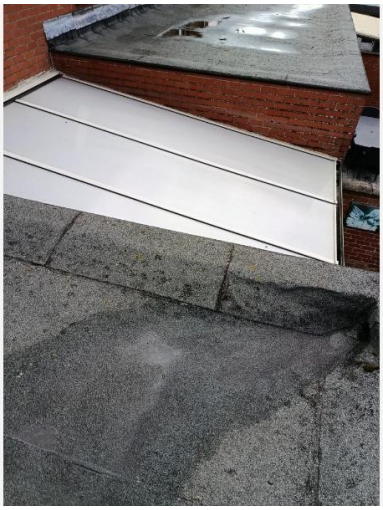
Fiche 7: Roofingplat dak (met staalname)

Geen asbest

#	Type	Referentie	Resultaat
7.1	Puntmonster	6	Geen asbest

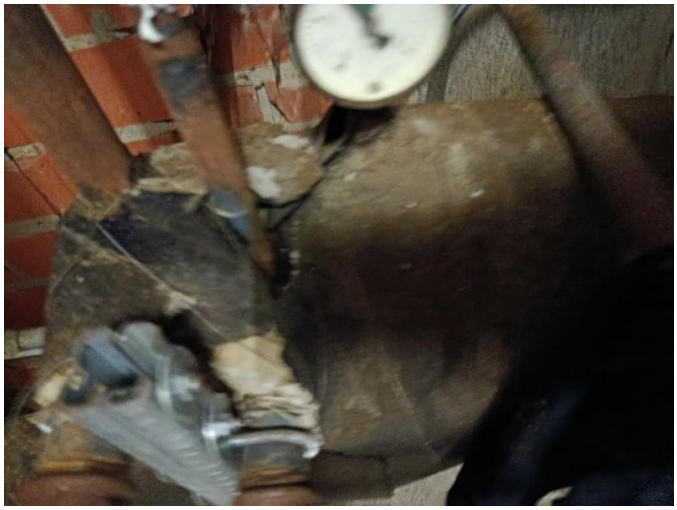
Fiche 8: Bitumen leidingisolatie

Geen asbest

#	Type	Referentie	Resultaat
8.1	Puntmonster	5	Geen asbest

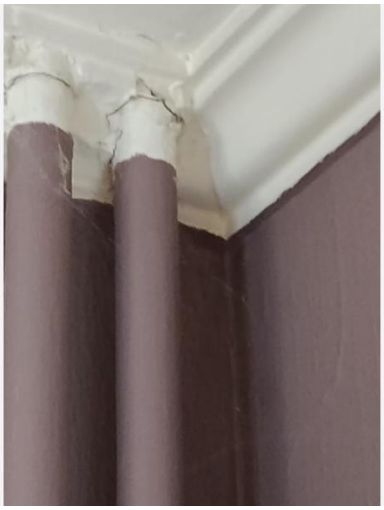
Fiche 9: Plafondpleister sierlijsten

Geen asbest

#	Type	Referentie	Resultaat
9.1	Mengmonster	3	Geen asbest

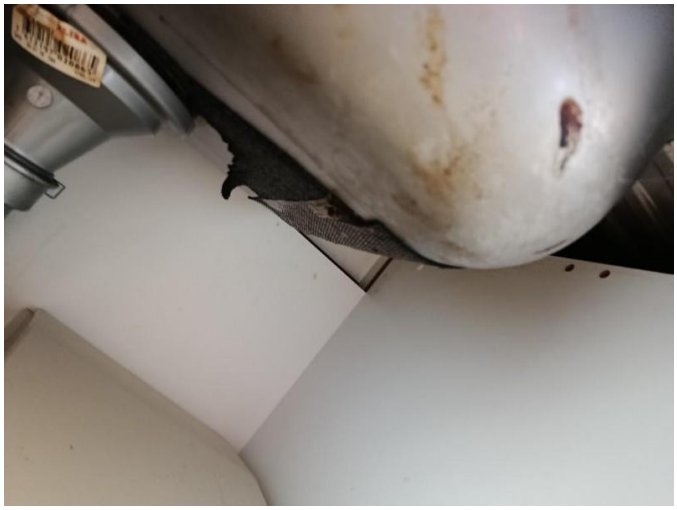
Fiche 10: Ontdreuningsplaat spoelbak (monstername)

Geen asbest

#	Type	Referentie	Resultaat
10.1	Puntmonster	4	Geen asbest

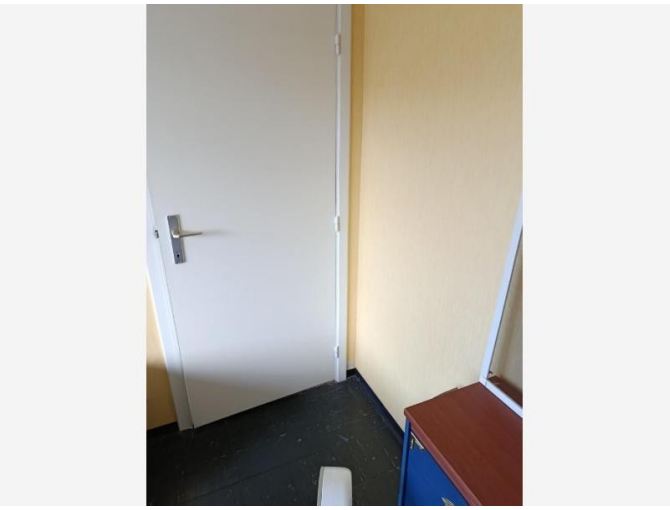
Fiche 12: Muurpleister

Geen asbest

#	Type	Referentie	Resultaat
12.1	Mengmonster	1	Geen asbest

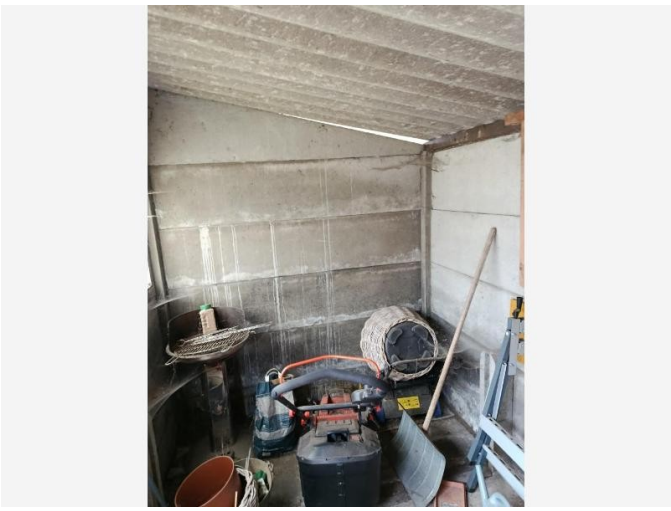
Situeringsfoto

Fiche 18: onderdak veranda en tuinhuis (niet aanwezig)
