Verslag huishoudelijke elektrische installatie op laagspanning en zeer lage spanning

Referentie: **012-20261005-03**	Datum controle: **05/10/2026**
Keurder: **012**

Eigenaar:	**Onbekend**	EAN-code:	**541448820057312055**
Adres installatie:	**Elf Novemberlaan 22 bus 2, 2300 - Turnhout**	Nummer teller(s):	**1SAG1100905186**
		Distributienetbeheerder installatie:	**Fluvius**

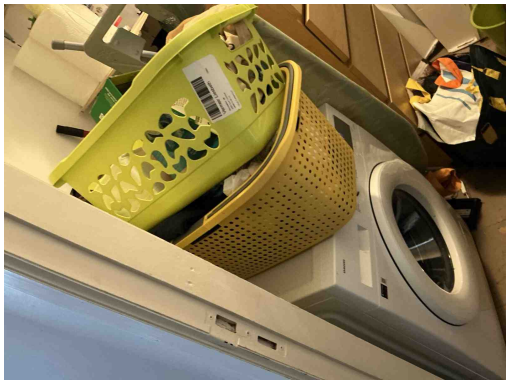
B02 - Het elektrisch verdeelbord is onvoldoende bereikbaar (Boek 1: 5.3.5.1).
Opmerking: Oa bord 1veel te hoog geplaatst en geen ladder aanwezig en bord 2 staan spullen voor ik kan die niet deftig open

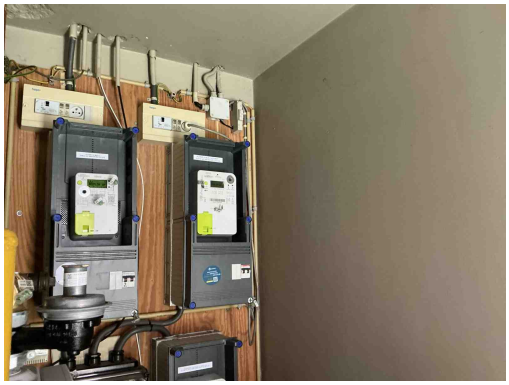
B02 - Het elektrisch verdeelbord is onvoldoende bereikbaar (Boek 1: 5.3.5.1).
Opmerking: Oa bord 1veel te hoog geplaatst en geen ladder aanwezig en bord 2 staan spullen voor ik kan die niet deftig open

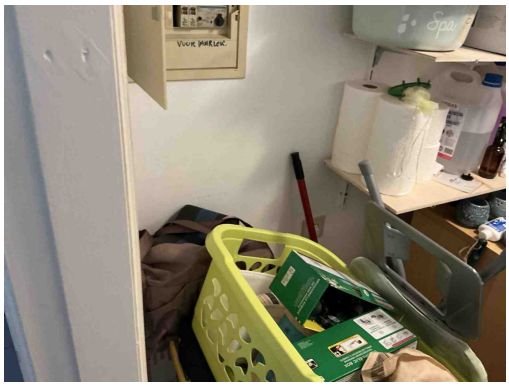
B02 - Het elektrisch verdeelbord is onvoldoende bereikbaar (Boek 1: 5.3.5.1).
Opmerking: Oa bord 1veel te hoog geplaatst en geen ladder aanwezig en bord 2 staan spullen voor ik kan die niet deftig open

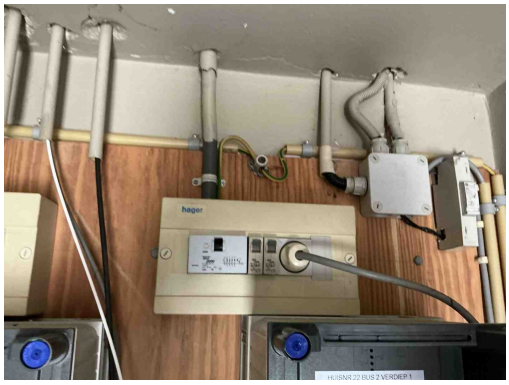
B06 - Het elektrisch verdeelbord heeft niet de minimale beschermingsgraad IPXX-B in een gewone ruimte (Boek 1: 4.2.2.3).
Opmerking: Oa bord 1

B29 - Het elektrisch verdeelbord in een huishoudelijke ruimte is niet voorzien van een deur (Boek1: 5.3.5.1).
Opmerking: Oa bord 1

B17 - De voedingsspanning is niet op elk bord vermeld (Boek 1: 3.1.3.3).
Opmerking: Oa bord 1,2

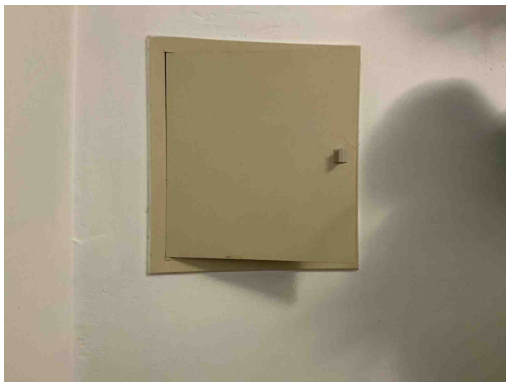
B17 - De voedingsspanning is niet op elk bord vermeld (Boek 1: 3.1.3.3).
Opmerking: Oa bord 1,2

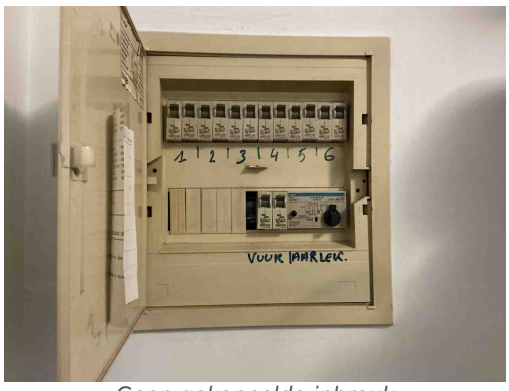
T23 - Het elektrisch materiaal is beschadigd. (Boek 1: 1.4.1.3).
Opmerking: Oa lamp badkamer
