Verslag huishoudelijke elektrische installatie op laagspanning en zeer lage spanning

Referentie: **013-20261103-01**	Datum controle: **03/11/2026**
Keurder: **013**

Eigenaar:	**Van Parys Frederic / Tillieu Anja**	EAN-code:	**541448860051815569**
Adres installatie:	**Snepkaai 13, 9000 - Gent**	Nummer teller(s):	**1sag3205133656**
		Distributienetbeheerder installatie:	**Fluvius**

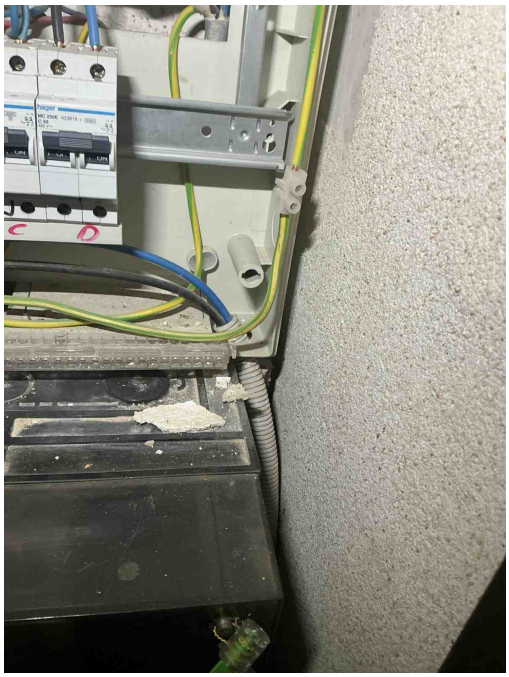
A11 - De aardingsonderbreker is niet op een normale manier bereikbaar (Boek 1: 5.4.3.5).
Opmerking: Oa bevind zich achter de meetinrichting

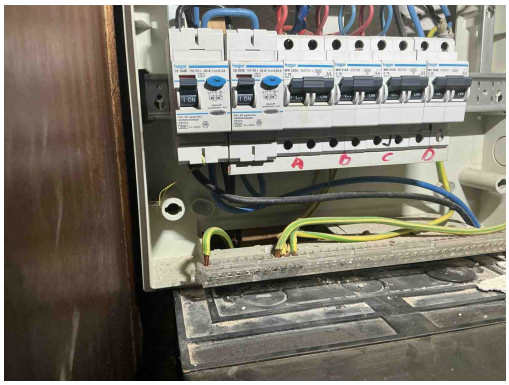
B34 - Het kabeltype van de meterbord verbinding aan de oorsprong van de installatie beantwoord niet aan de minimale vereisten vastgelegd door de distributienet beheerder. (Boek1: 1.5 + SYNERGRID C1/107)

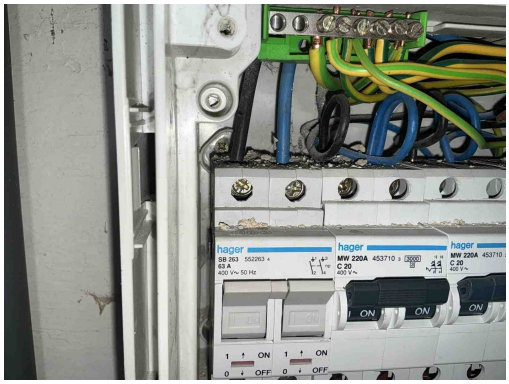
A05 - De waarde van de spreidingsweerstand van de aardverbinding is te hoog (Boek 1: 5.4.2).

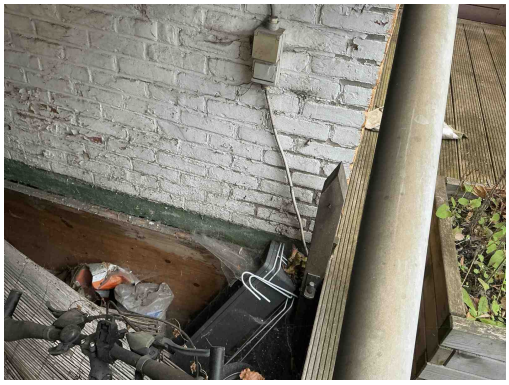
C13 - Onvoldoende bevestiging van de leiding(en) (Boek 1: 5.2.9.5).
Opmerking: Oa kelder, wasplaats, buiten

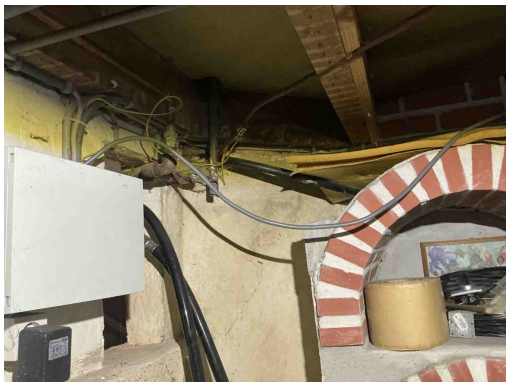
C13 - Onvoldoende bevestiging van de leiding(en) (Boek 1: 5.2.9.5).
Opmerking: Oa kelder, wasplaats, buiten

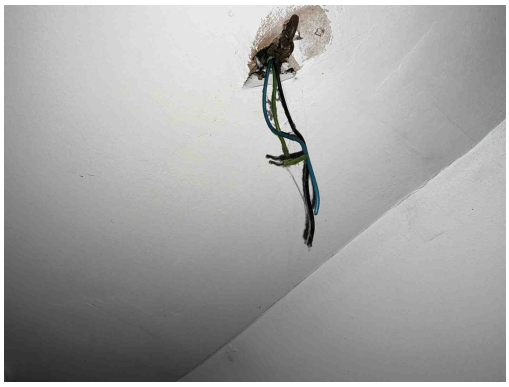
C24 - De afstand tussen de elektrische leiding(en) en niet elektrische leiding(en) is onvoldoende (Boek 1: 5.2.8).
Opmerking: Oa kelder

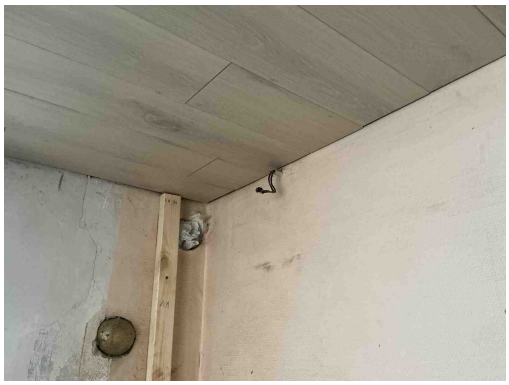
T02 - Gevaar voor rechtstreekse aanraking: genaakbare delen onder spanning (Boek 1: 4.2.2).
Opmerking: Oa woonkamer, nachthal

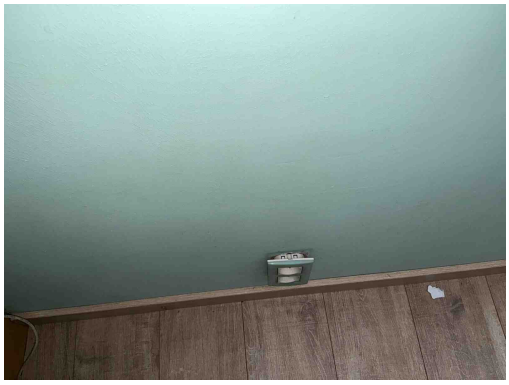
C21 - Het gebruik van geleiders van het type VOB, zonder bijkomende afscherming is niet toegestaan (Boek 1: 5.2.9.6).
Opmerking: Oa inkomhal, wasplaats, nachthal...

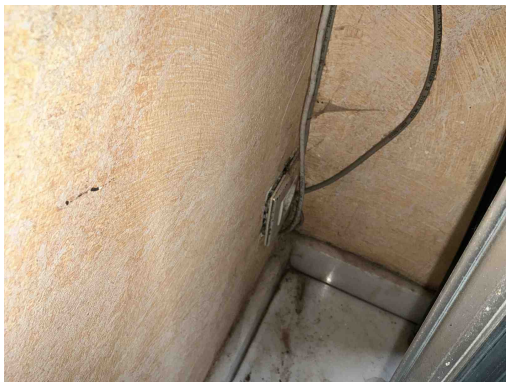
T10 - Bepaalde contactdozen en/of schakelaars zijn niet degelijk bevestigd (Boek 1: 1.4.1.3).
Opmerking: Oa inkomhal, woonkamer, slaapkamer..

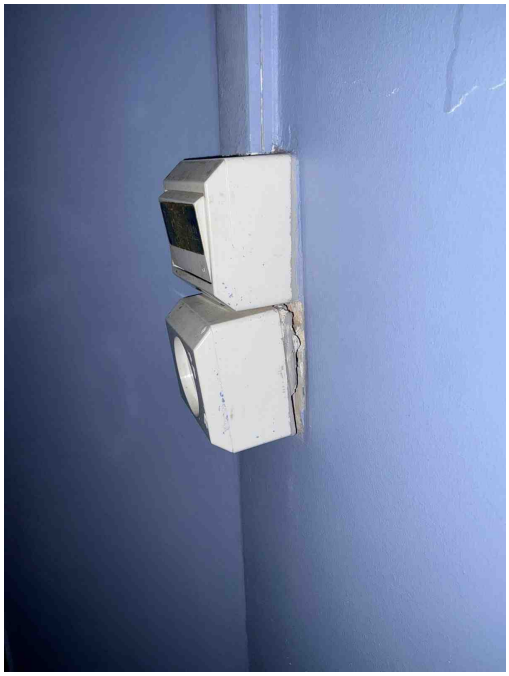
T10 - Bepaalde contactdozen en/of schakelaars zijn niet degelijk bevestigd (Boek 1: 1.4.1.3).
Opmerking: Oa inkomhal, woonkamer, slaapkamer..

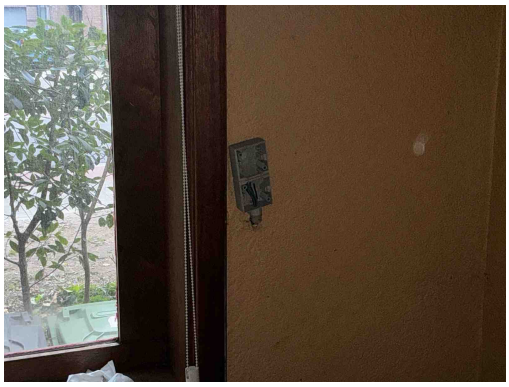
T10 - Bepaalde contactdozen en/of schakelaars zijn niet degelijk bevestigd (Boek 1: 1.4.1.3).
Opmerking: Oa inkomhal, woonkamer, slaapkamer..

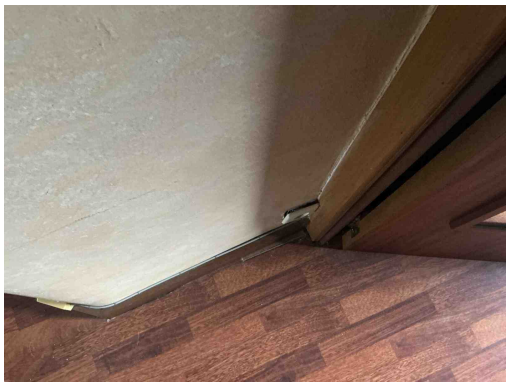
T02 - Gevaar voor rechtstreekse aanraking: genaakbare delen onder spanning (Boek 1: 4.2.2).
Opmerking: Oa woonkamer, nachthal

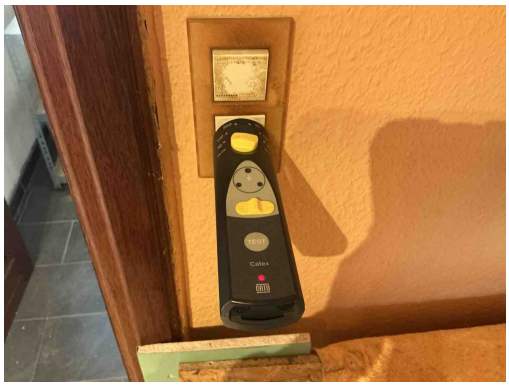
T10 - Bepaalde contactdozen en/of schakelaars zijn niet degelijk bevestigd (Boek 1: 1.4.1.3).
Opmerking: Oa inkomhal, woonkamer, slaapkamer..

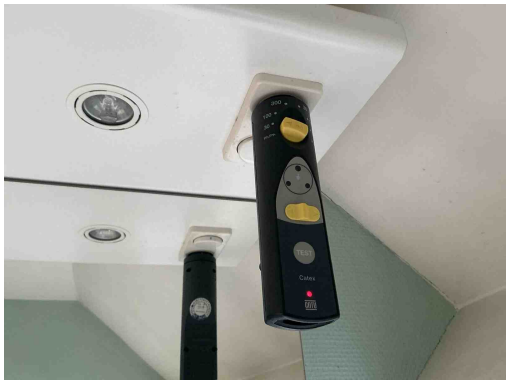
A16 - Er is geen continuïteit van de beschermingsgeleider van de contactdoos (Boek 1: 5.4.3.4).
Opmerking: Oa living, badkamer

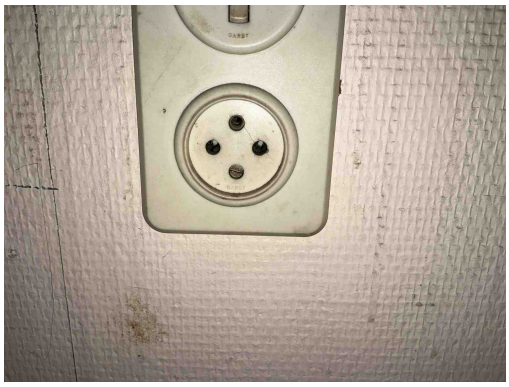
A16 - Er is geen continuïteit van de beschermingsgeleider van de contactdoos (Boek 1: 5.4.3.4).
Opmerking: Oa living, badkamer

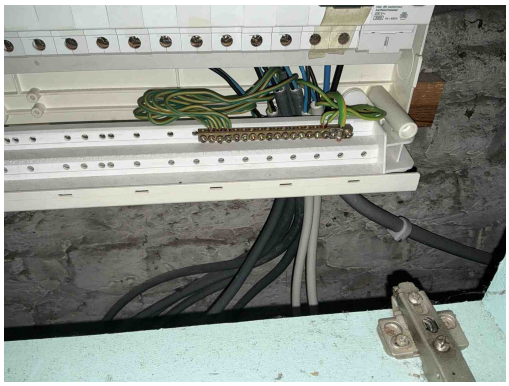
B06 - Het elektrisch verdeelbord heeft niet de minimale beschermingsgraad IPXX-B in een gewone ruimte (Boek 1: 4.2.2.3).

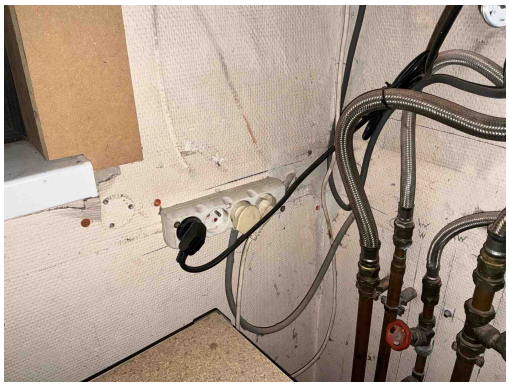
C26 - De verbindingen zijn niet gebeurd in borden, in aftakdozen, aan de klemmen van contactdozen, schakelaars of in de verlichtingstoestellen (Boek 1: 5.2.6.1).
Opmerking: Oa boven badkamer meubel

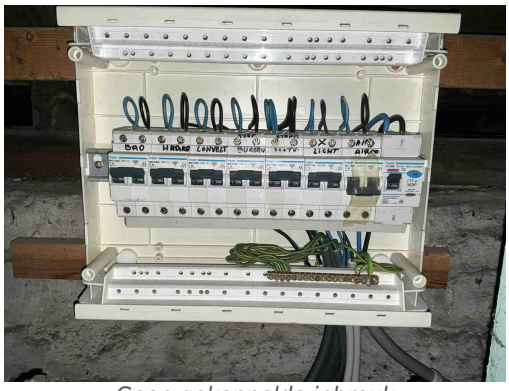
T21 - Het elektrisch materieel is niet geplaatst volgens de voorschriften van de fabrikant/ regels van goed vakmanschap. (Boek 1: 1.4.1.3)

Opmerking: Oa verdeelstekker is aangesloten op de vaste installatie
