Asbestinventarisatetest

Maastrichtersteenweg 138/3, 3500 Hasselt

Attestnummer : 20260225-000312.001

Asbestveilig (maar niet asbestvrij)

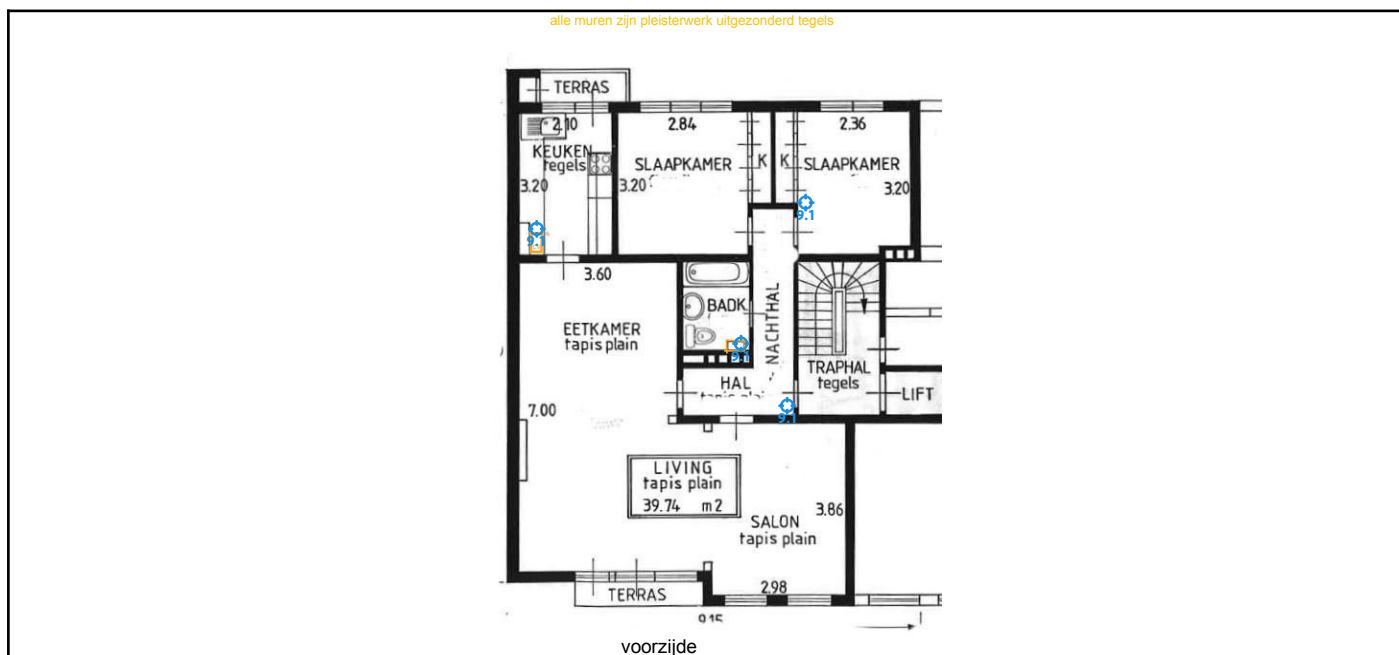
Plan 1.1: plan Appartement

Beschrijving	Type	Actie
9. Pleisterwerk muur	Geen asbest	-
9.1 Code: 1	Mengmonster	-

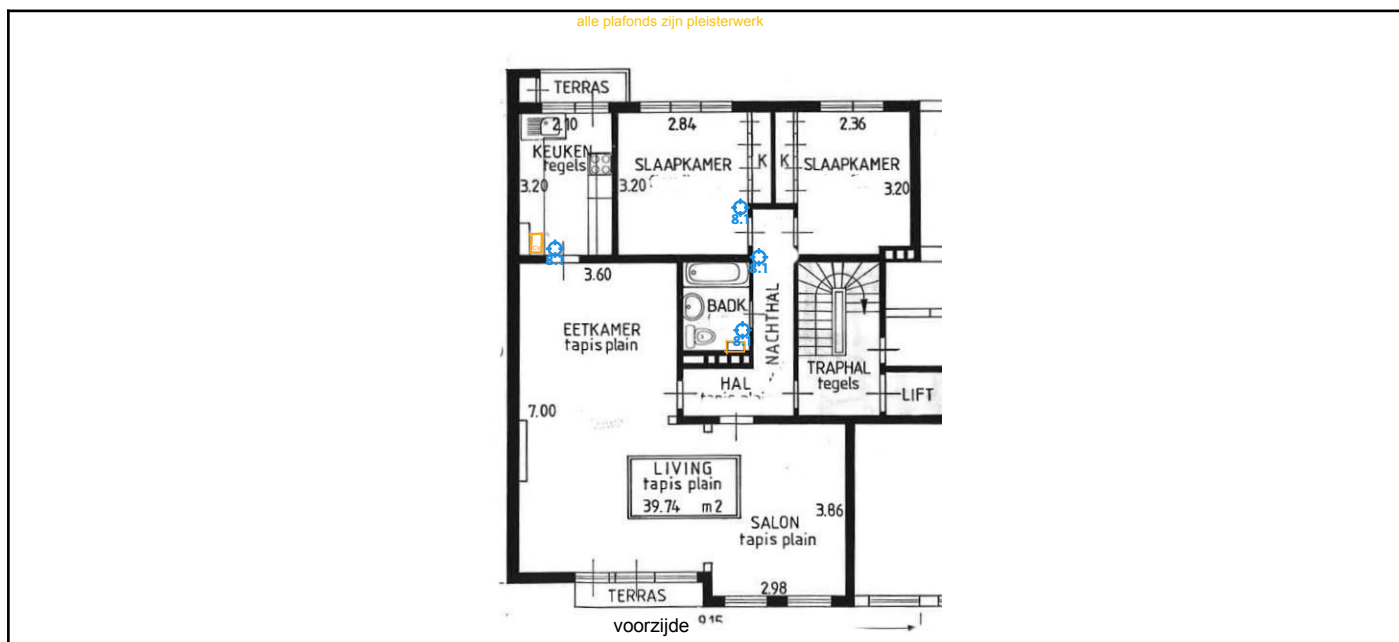
Plan 1.2: plan Appartement kopie

Beschrijving	Type	Actie
8. Pleisterwerk plafond	Geen asbest	-
8.1 Code: 2	Mengmonster	-

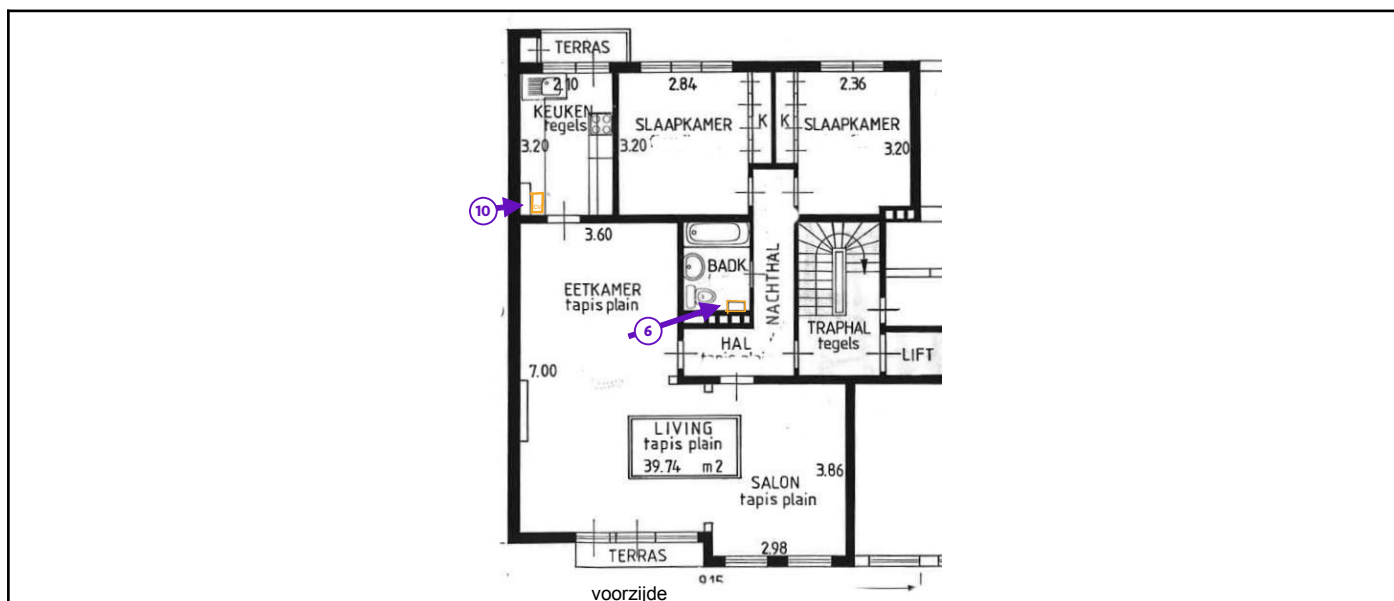
Plan 1.3: plan Appartement kopie

Beschrijving	Type	Actie
6. Materialen aan geiser Junkers niet waarneembaar	Beperking	-
10. CV Ketel Junkers keuken	Overige ruimte of materiaal	-

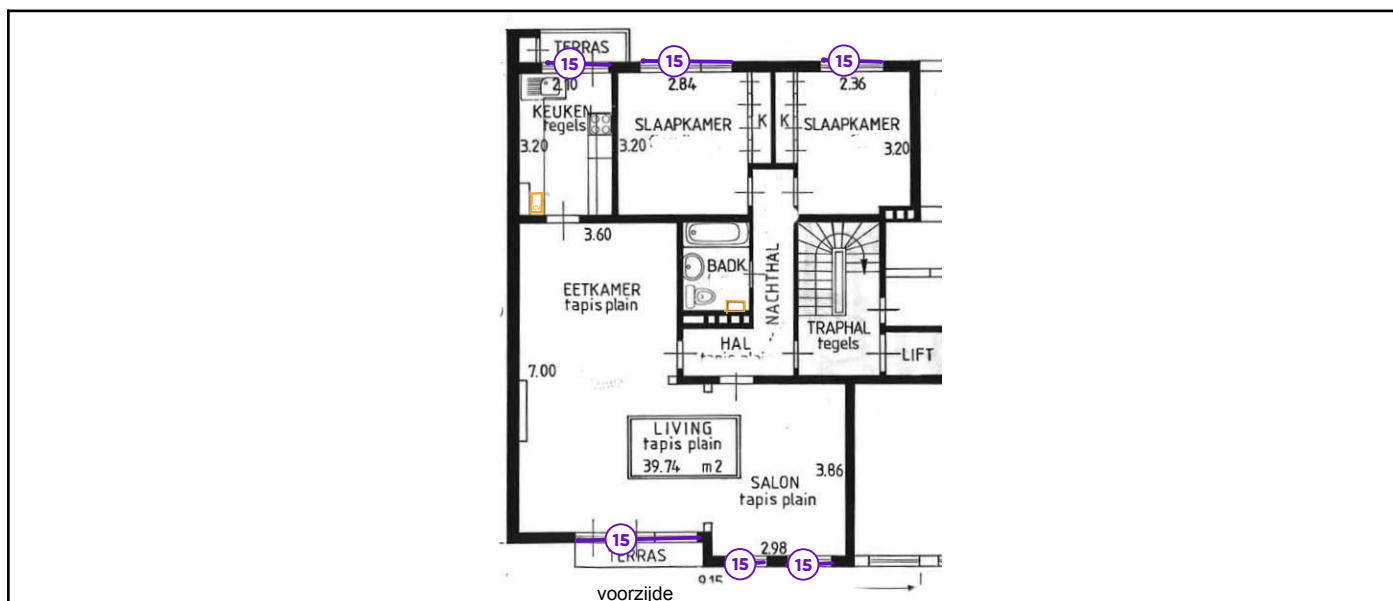
Plan 1.4: plan Appartement kopie kopie

Beschrijving	Type	Actie
15. Kit niet aanwezig	Overige ruimte of materiaal	-

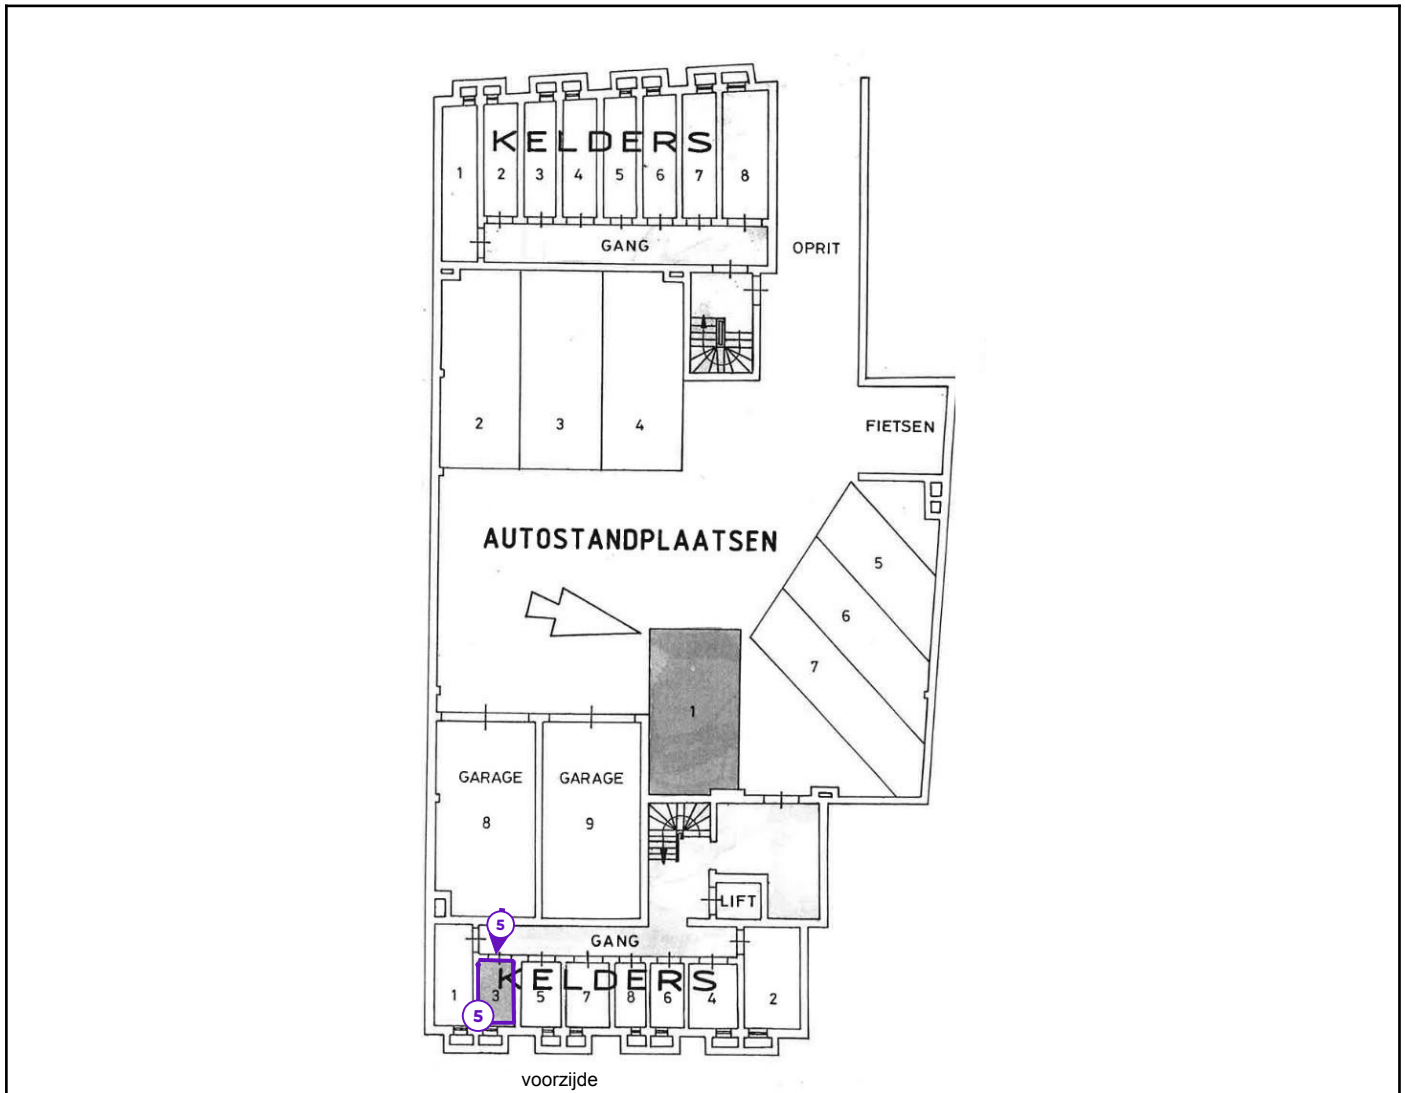
Plan 1.5: Kelder

Beschrijving	Type	Actie
5. Materiaal in opslag kelderberging	Beperking	-

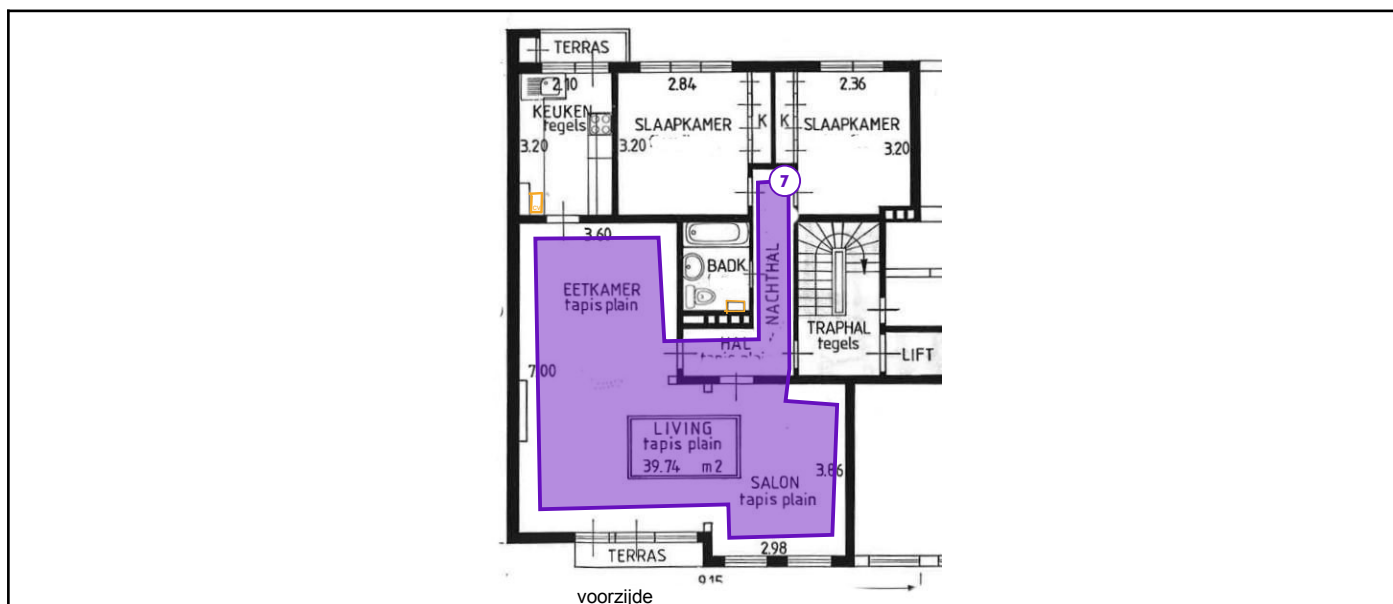
Plan 1.9: plan Appartement kopie kopie kopie

Beschrijving	Type	Actie
7. Vinyl (--->onderliggend COLOVINYL en ZWARTE LIJM visueel vastgesteld)	Advies	-

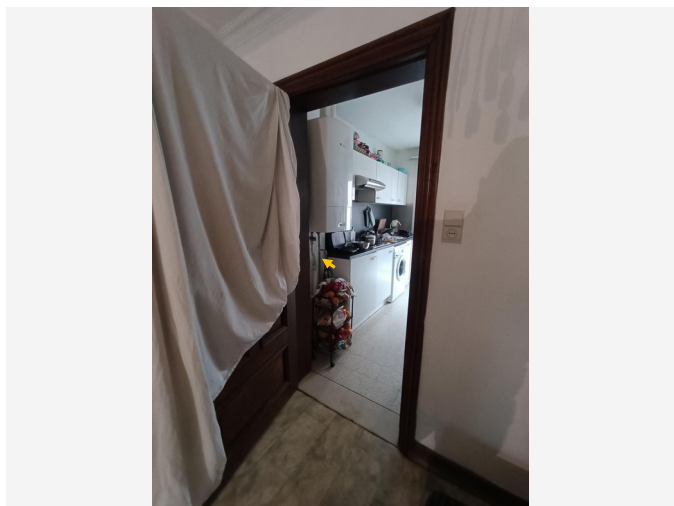
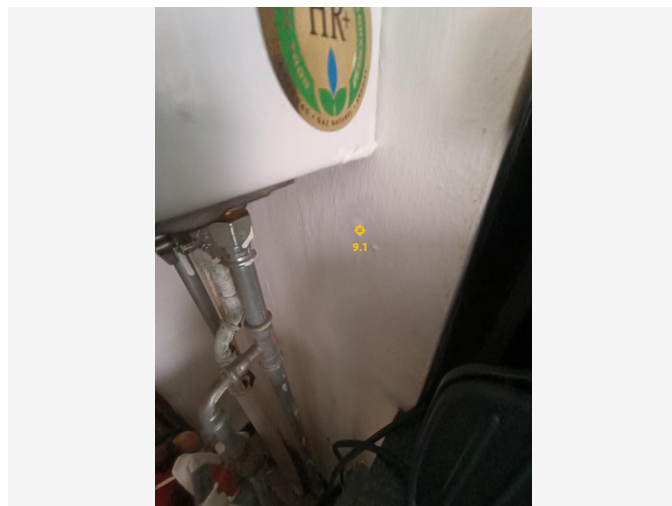
Beschrijving	Pleisterwerk plafond
Omgeving	Binnen
Primaire drager	Binnenwand
Bindmiddel van materiaal	Gips - kalk
Gebondenheid op basis van bindmiddel	Niet-hechtgebonden
Hoeveelheid (oppervlakte - dikte - aantal)	• 100,00 m ² - 1,00 cm - 1 stuk
Totaal volume	1,00 m ³
Identificatiemethode	Een monstername door de asbestdeskundige met laboanalyse door een asbestlabo.
Destructieve handeling voor identificatie	Nee
Opmerking	<p>Volgens het inspectieprotocol is een monstername van het pleisterwerk verplicht om dit te identificeren als niet-asbesthoudend.</p> <p>Locatie staalnames: individuele ruimte: slaapkamer links/ natte ruimte: keuken /pleisterwerk inkomhal: / stookruimte: badkamer</p> <p>De vermelde oppervlaktes en volumes betreffen een beredeneerde raming.</p> <p>Er worden geen rechten verleend aan deze oppervlaktes/volumes.</p> <p>De dikte is een raming die voorkomt uit de monsterplaatsen en is daarom niet altijd representatief.</p>
