# Asbestinventarisatetest

Peter Benoitstraat 3/4, 3500 Hasselt

Attestnummer : 20250906-000042.000

Uitgegeven op : 06.09.2025

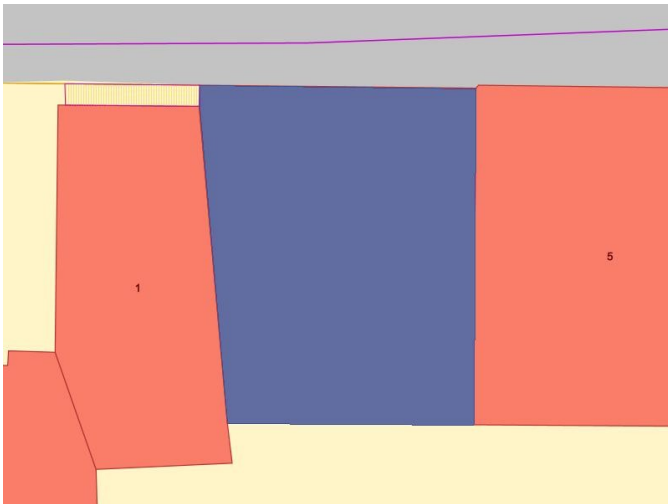
## Zone 1: Hoofdgebouw

Tijdens de inspectie vastgesteld:

- 0 Asbestmaterialen
- 0 Beperkingen
- 0 Uitsluitingen
- 0 Roerende goederen
- 0 Puin, steenslag, (water)bodem
- 5 Adviezen**
- 2 Geen asbest**
