# Asbestinventarisatetest

Generaal Drubbelstraat 133, 2600 Antwerpen

Attestnummer : 20250414-000285.000

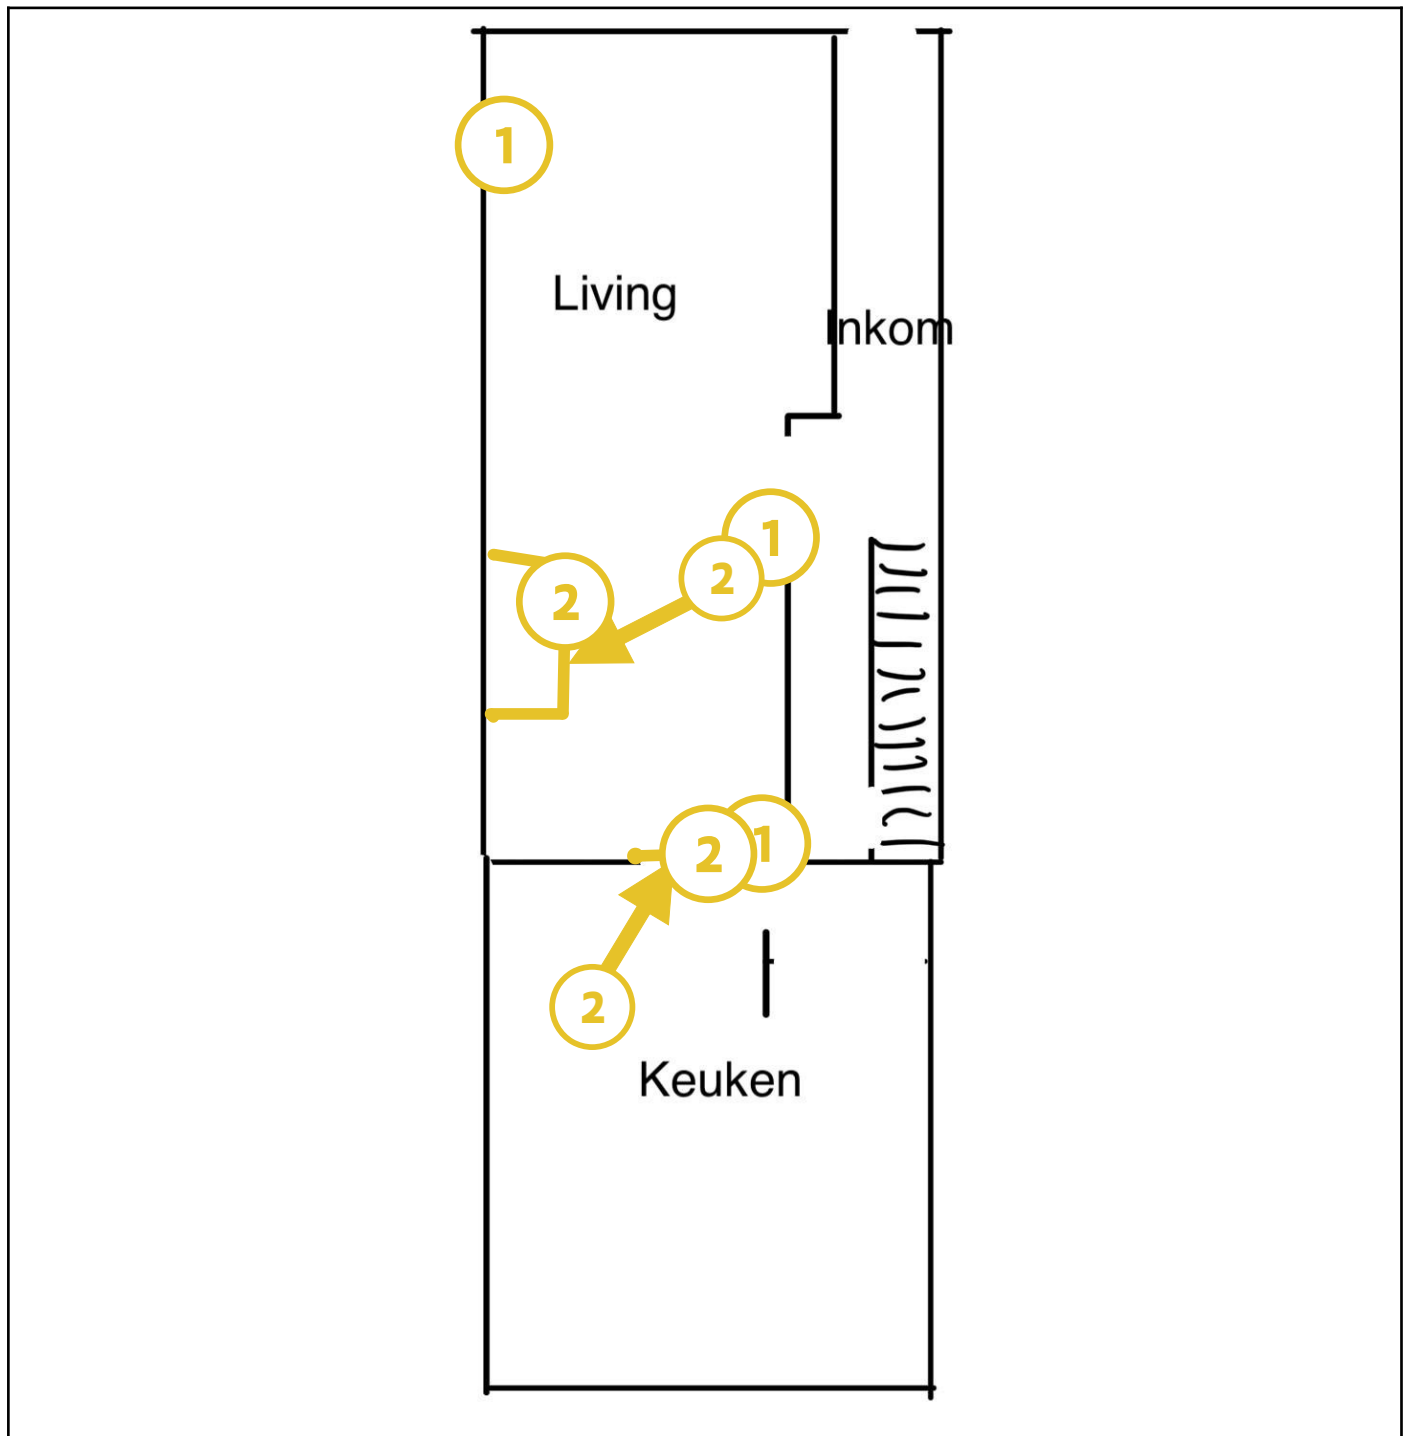
## Plan 1.5: Gelijkvloers

| 2. Tussendorpel en dorpel rond afgebroken schouw in de living | Asbestmateriaal | Zorgvuldig beheren |

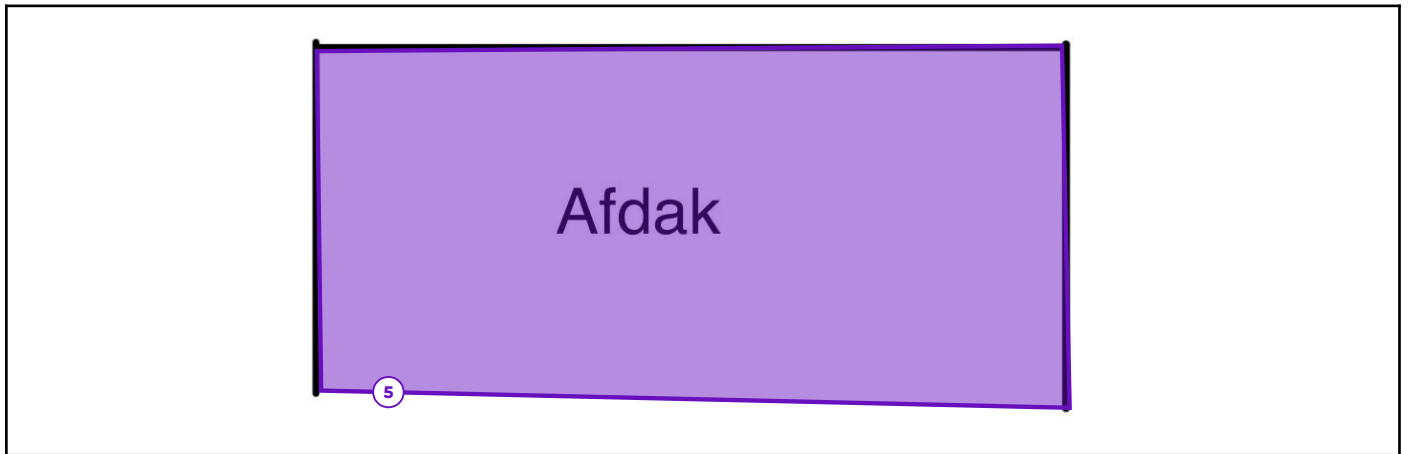
## Plan 1.7: Afdak achter de keuken

| Beschrijving | Type | Actie |
|---|---|---|
| 5. Afdak achter de keuken | Advies | - |

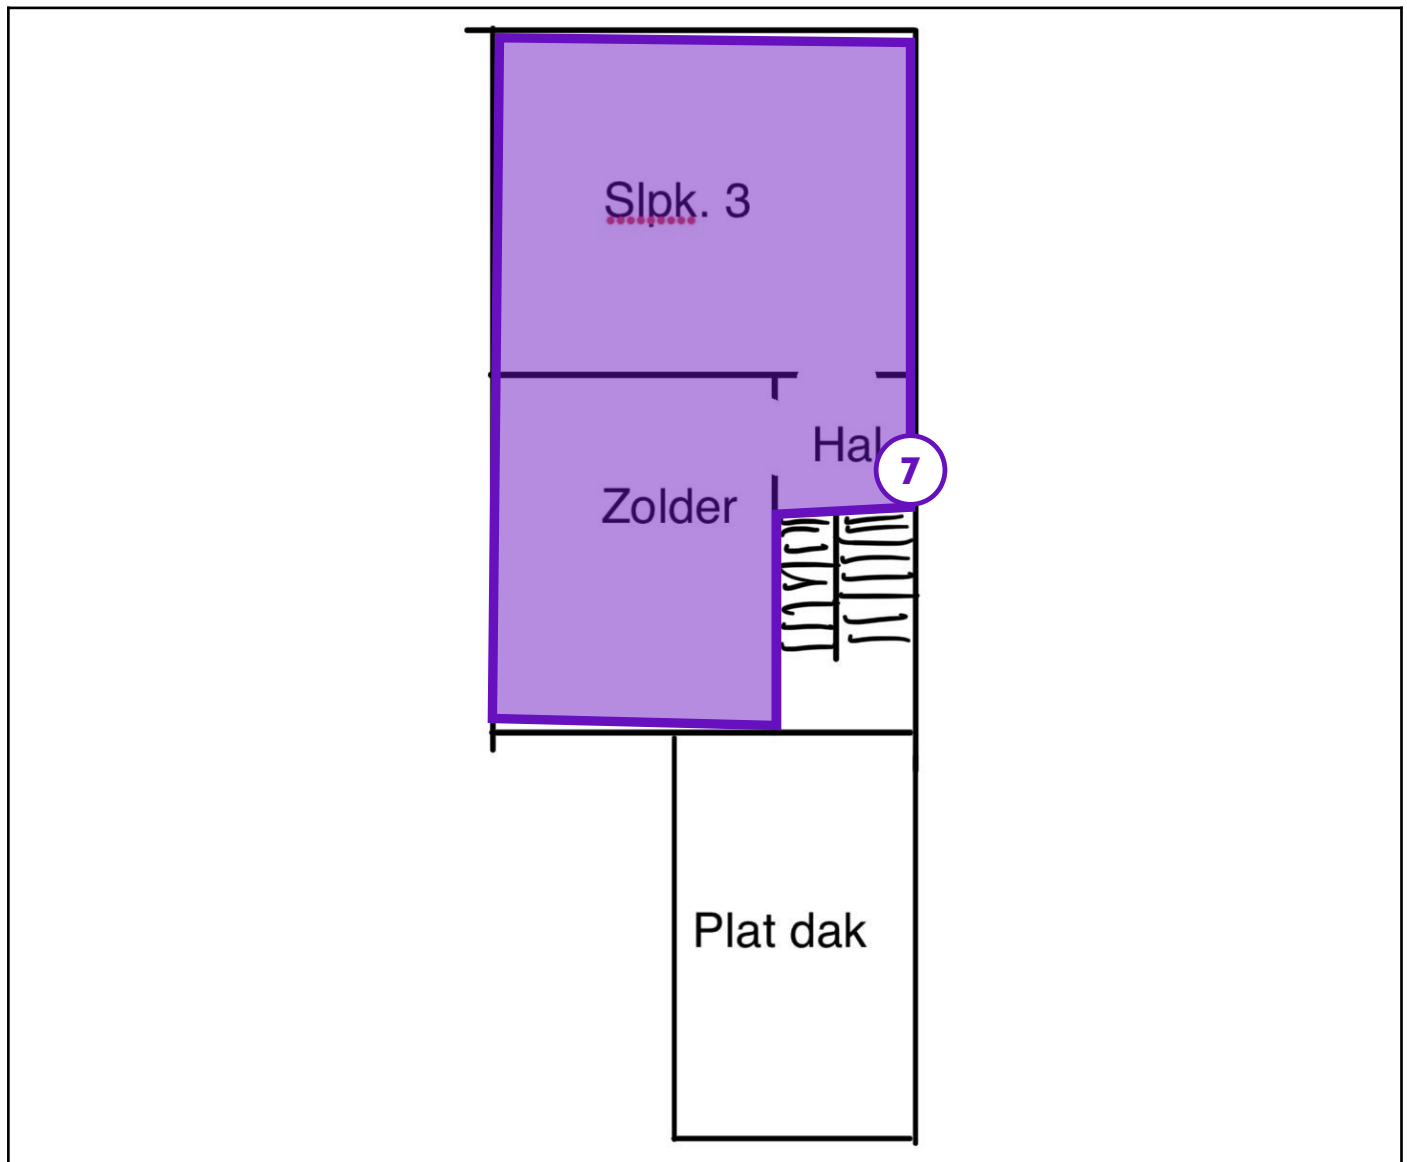
## Plan 1.11: 2 de verdieping

| Beschrijving | Type | Actie |
|---|---|---|
| 7. Pkafonds gipskartonplaten of houten planchetten | Advies | - |
