# Asbestinventarisatetest

Duivenstraat 31, 2800 Mechelen

Attestnummer : 20250918-000462.000

Uitgegeven op : 18.09.2025

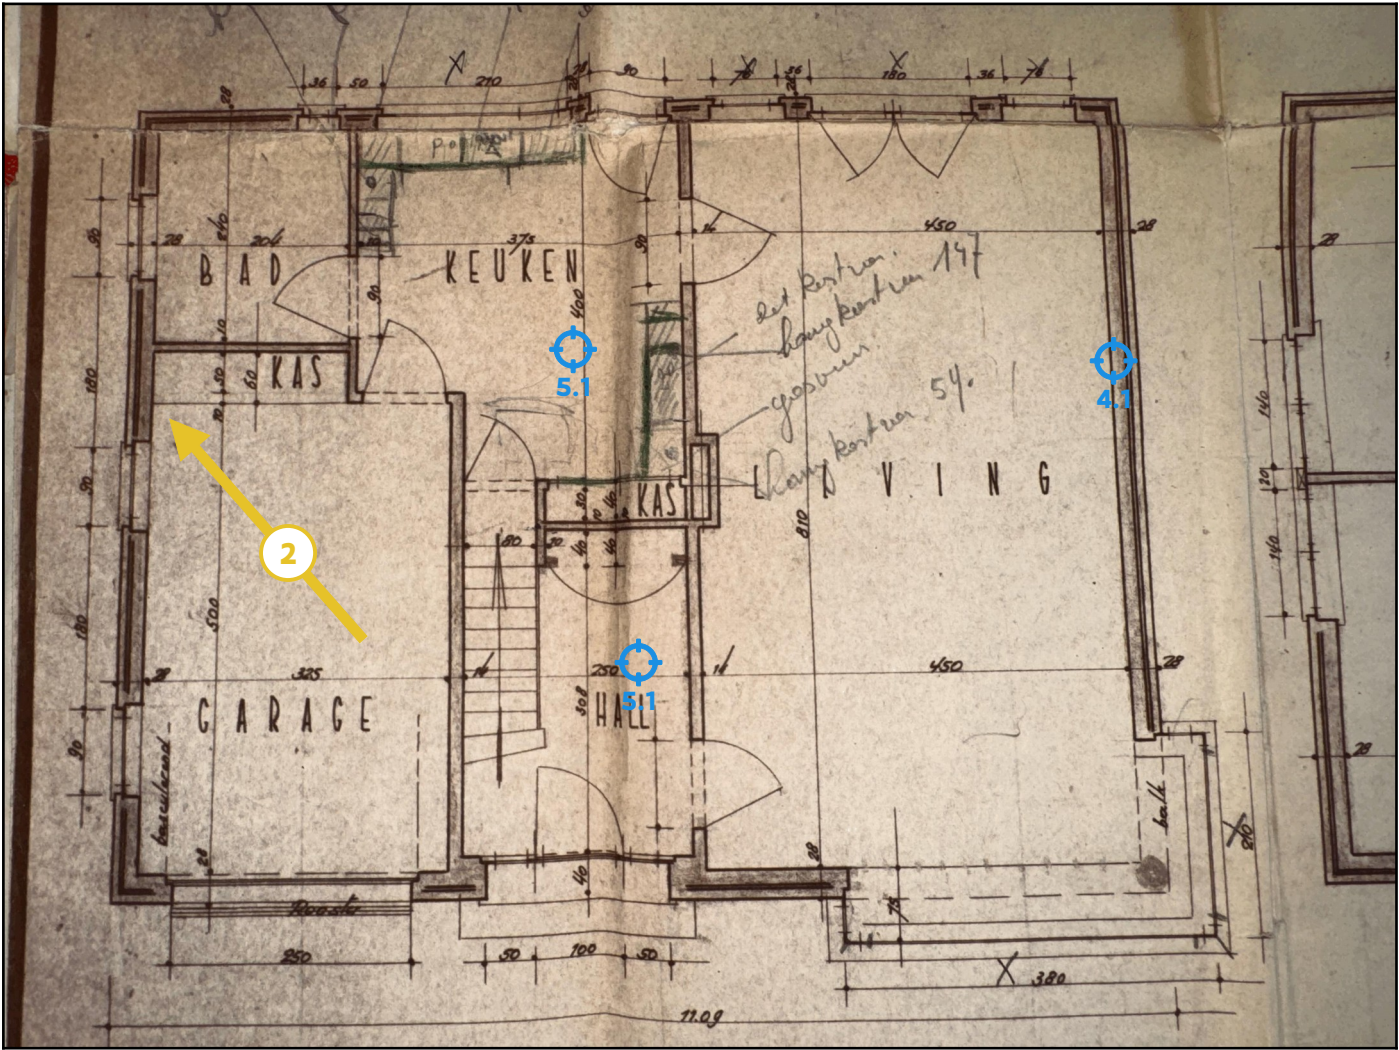
# Plan 1.1: Gelijkvloers

| Beschrijving | Type | Actie |
|---|---|---|
| 5.1 Code: EPCnu-P32-M002 | Mengmonster | - |

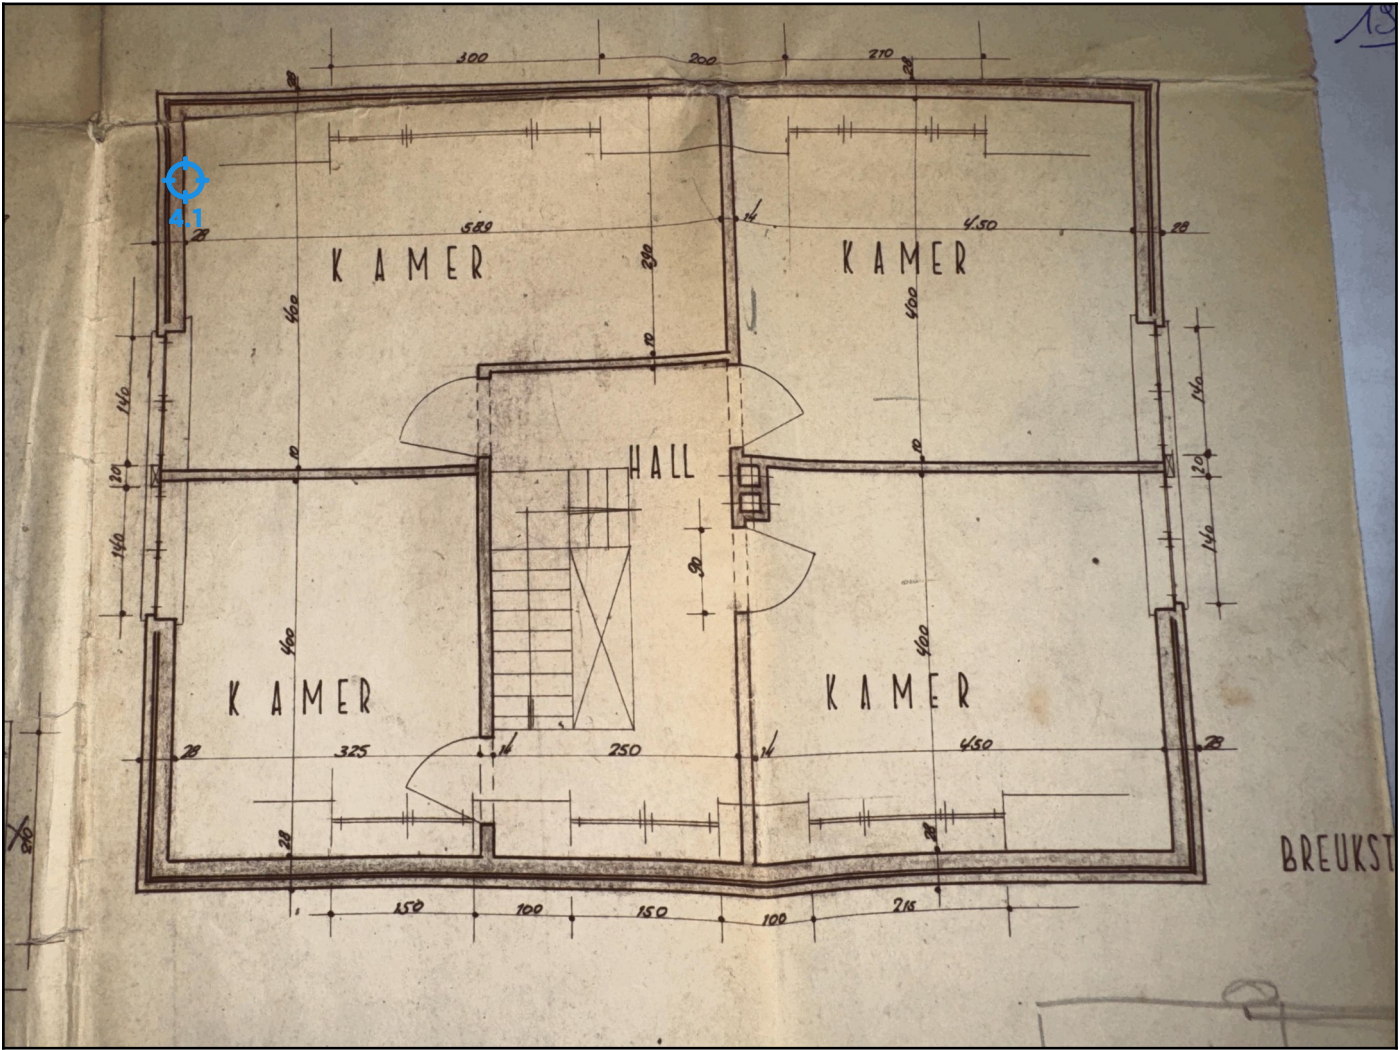
# Plan 1.2: Eerste verdieping

| Beschrijving | Type | Actie |
|---|---|---|
| 4.1 Code: EPCnu-P32-M001 | Mengmonster | - |
