# Asbestinventarisatattest

Torhoutse Steenweg 153, 8200 Brugge

Attestnummer : 20260810-000233.000

**Niet-asbestveilig**

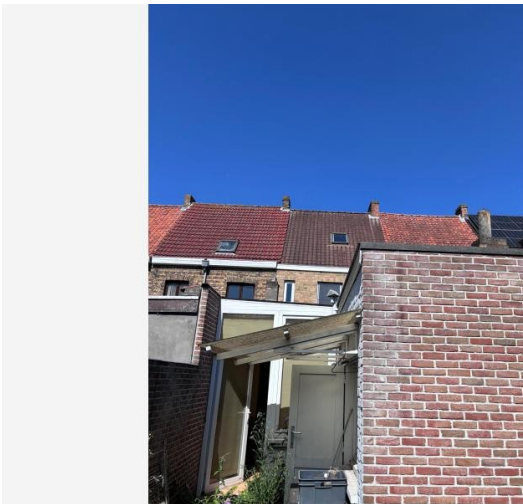
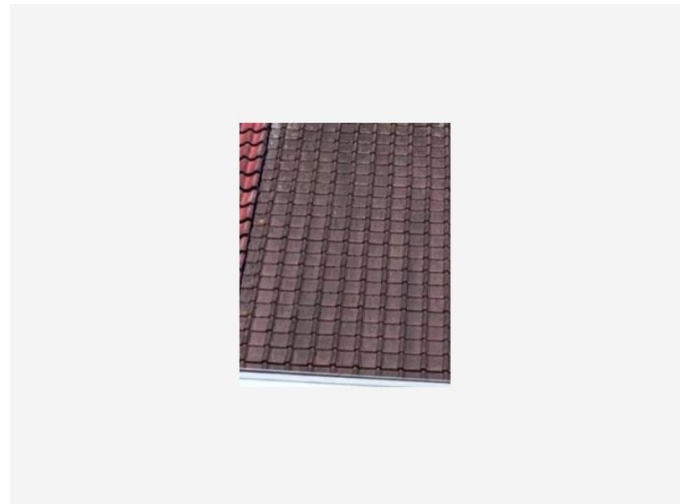
## Fiche 16: Dakbedekking bestaande uit pannen (niet verdacht)

| Beschrijving | Notitie | Terug te vinden op plannen |
|---|---|---|
| Fiche 16: Dakbedekking bestaande uit pannen (niet verdacht) | De dakbedekking is niet-asbestverdacht. | - |
