# Asbestinventarisatattest

Wilselsesteenweg 259/11, 3010 Leuven

Attestnummer : 20260129-000204.000

Uitgegeven op : 29.01.2026

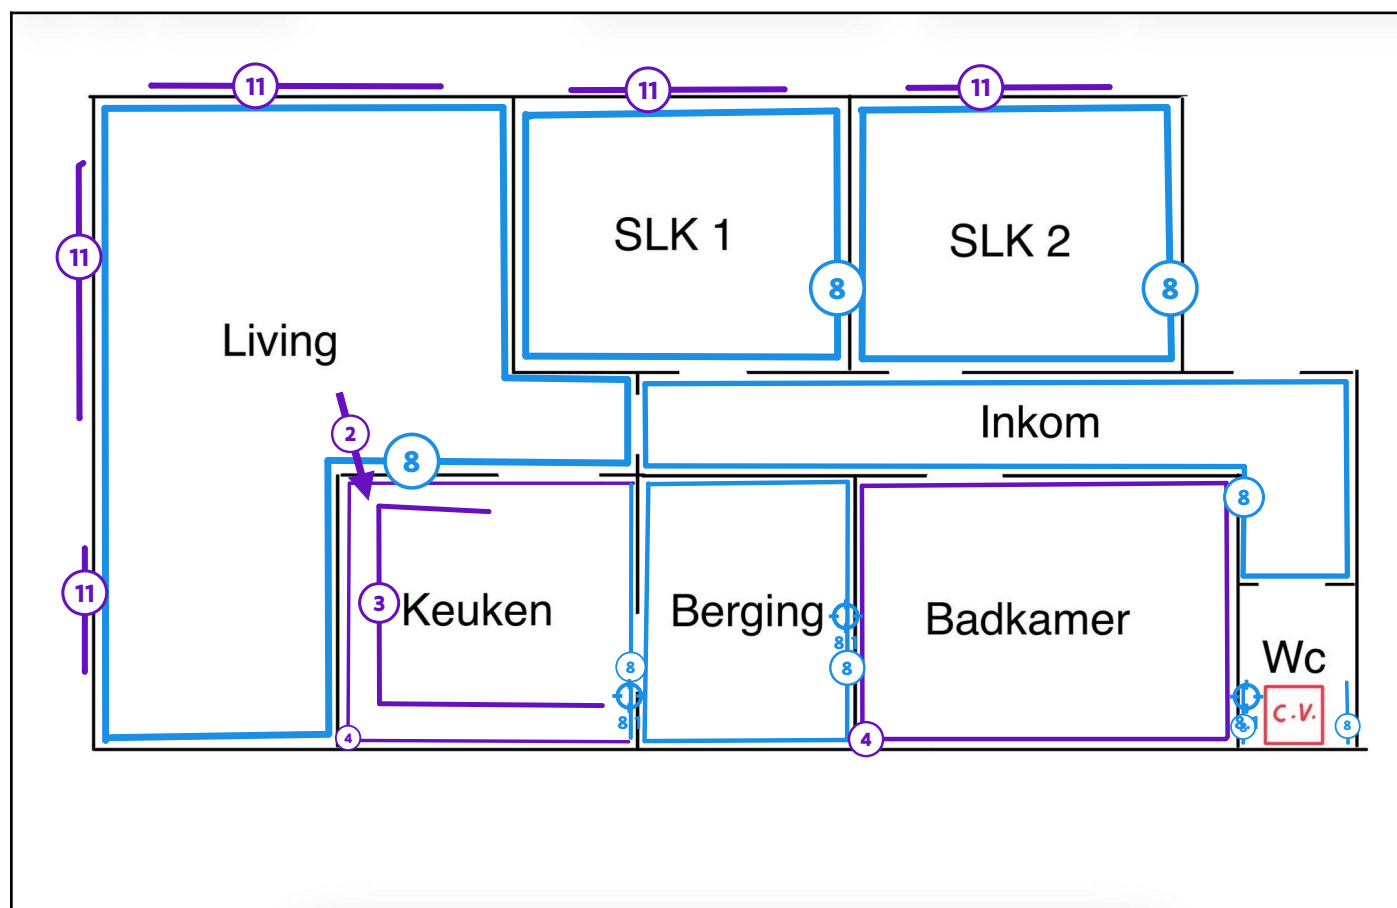
## Plan 1.1: Appartement

| Beschrijving | Type | Actie |
|---|---|---|
| 11. Afkitting ramen | Overige ruimte of materiaal | - |

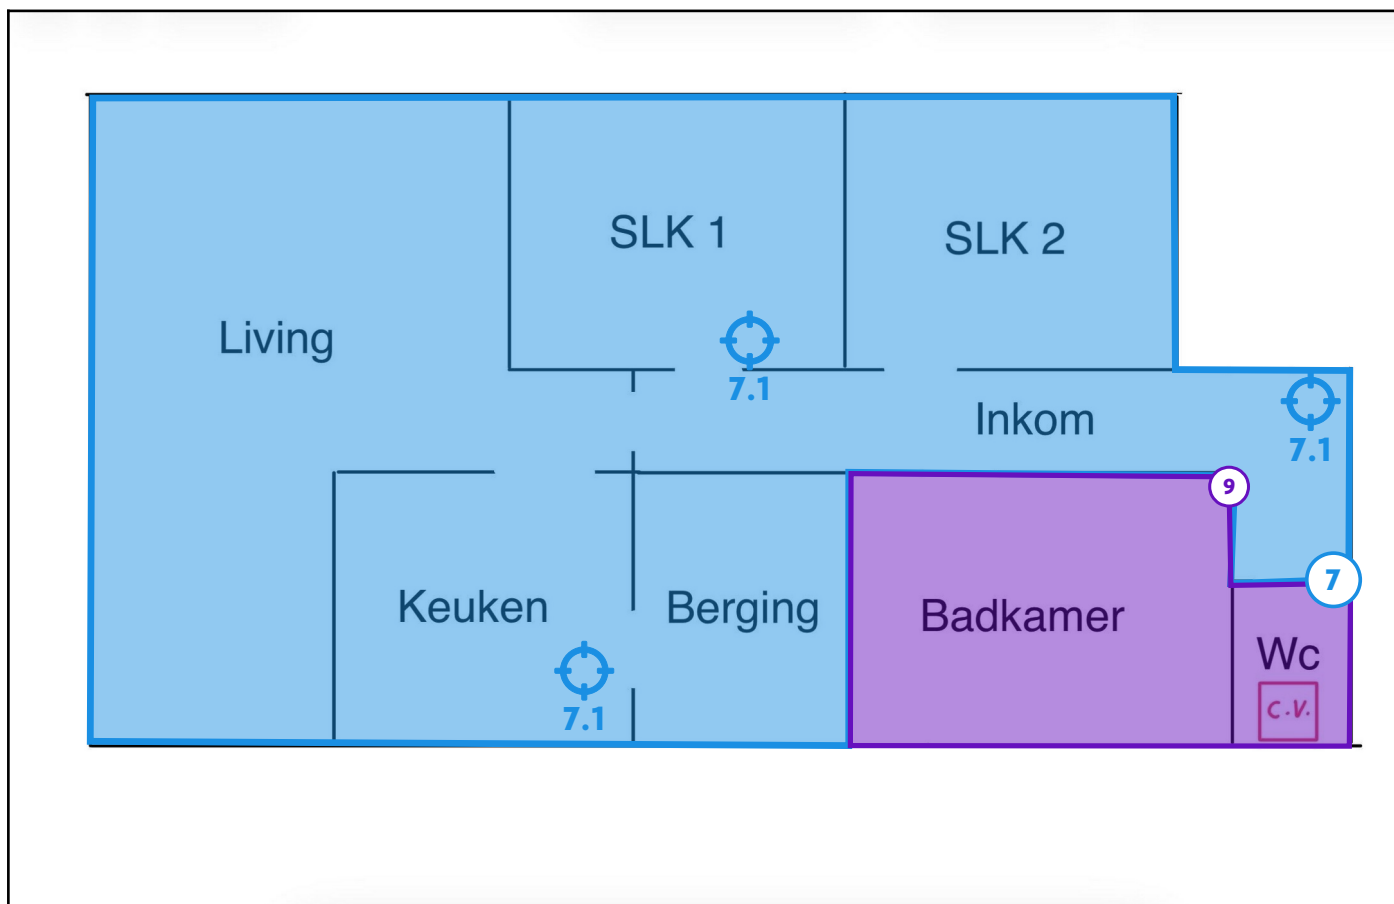
## Plan 1.2: Appartement

| Beschrijving | Type | Actie |
|---|---|---|
| 9. Plafondafwerking in gipskarton/hout/pvc | Overige ruimte of materiaal | - |
