Asbestinventarisatetest

de Groesbeecklaan 16, 1820 Steenokkerzeel

Attestnummer : 20260612-000407.000

Uitgegeven op : 12.06.2026

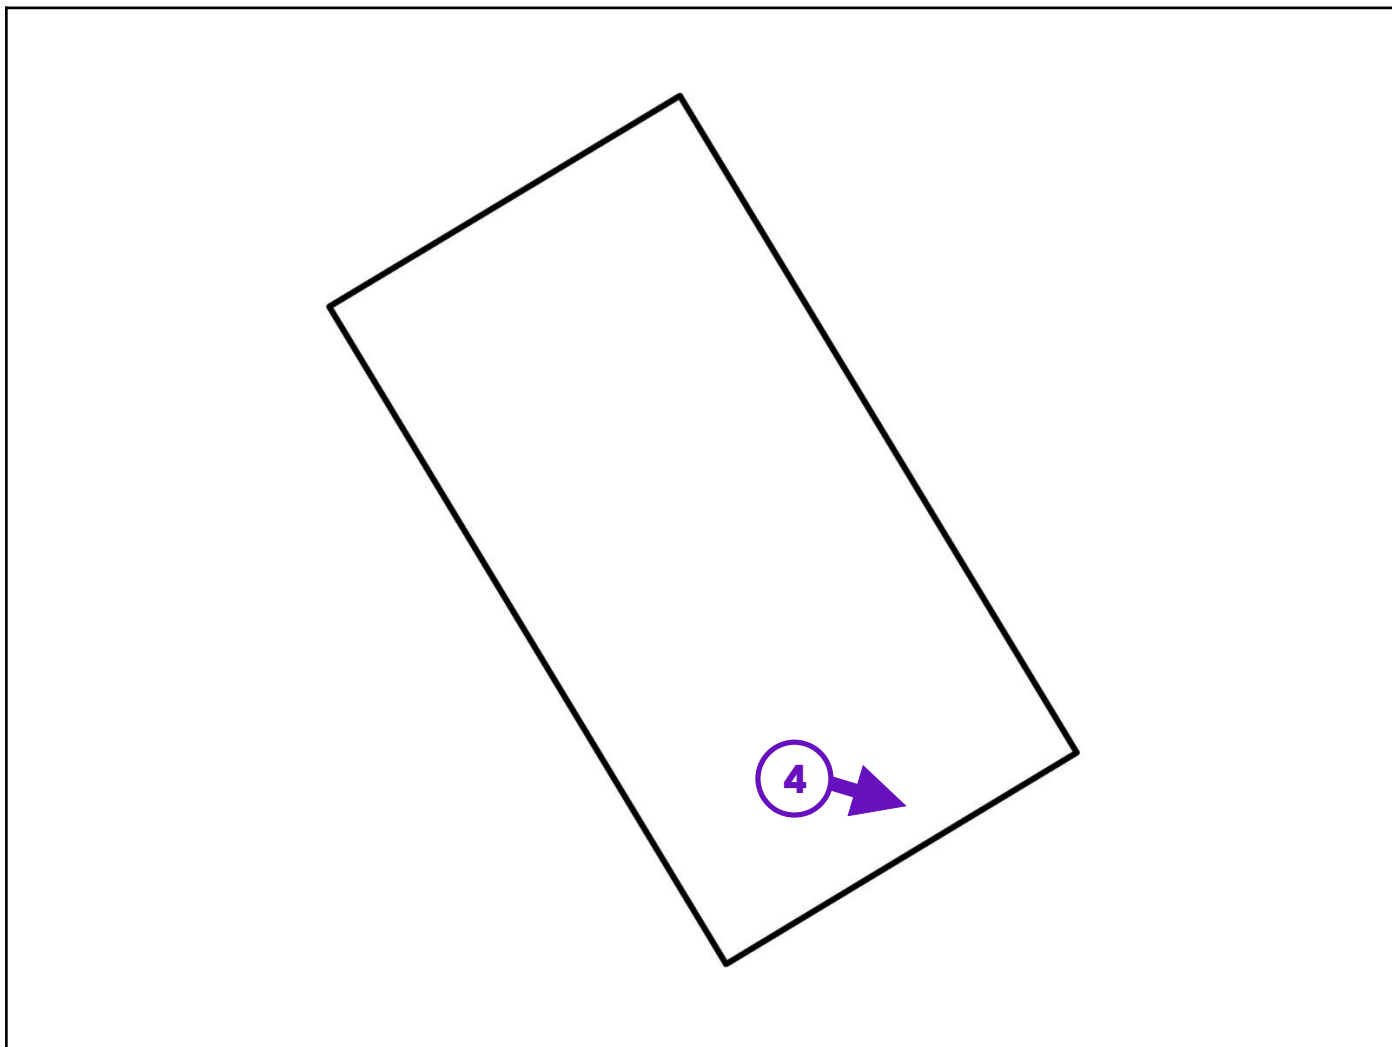
Plan 1.1: woning plan

| Beschrijving | Type | Actie |
|---|---|---|
| 4. Rookgaskanaal (niet verdacht) | Overige ruimte of materiaal | - |

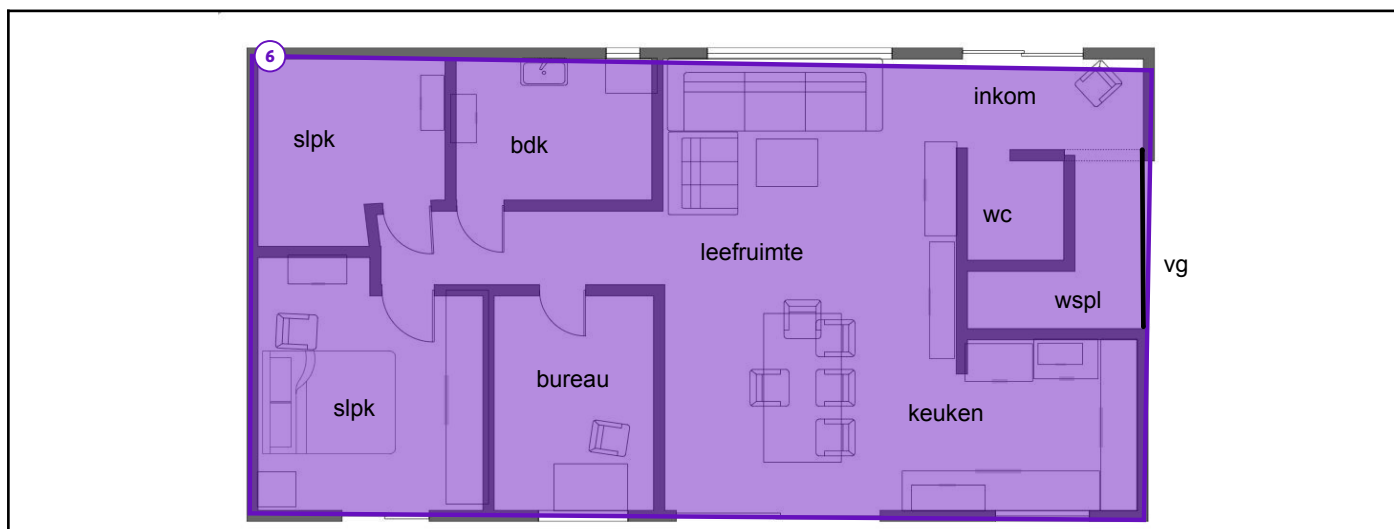
Plan 1.2: vloerplan

| Beschrijving | Type | Actie |
|--|---|---|
| 6. Geen pleisterwerk plafond aangetroffen. | Overige ruimte of materiaal | - |

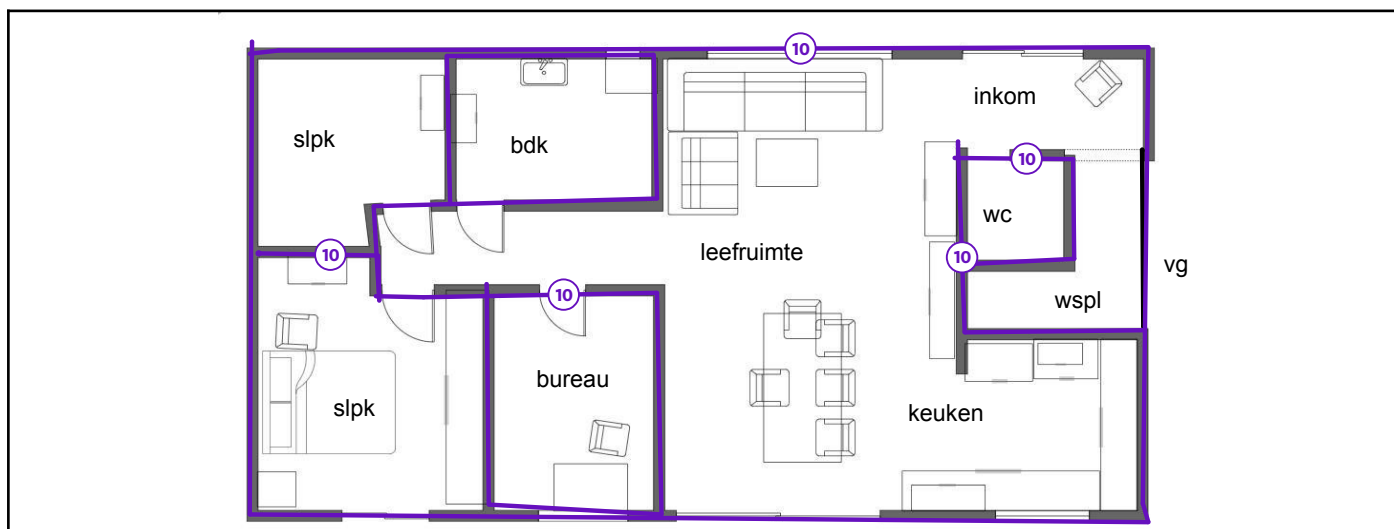
Plan 1.3: vloerplan

| Beschrijving | Type | Actie |
|---|---|---|
| 10. geen pleisterwerk aangetroffen in muren | Overige ruimte of materiaal | - |

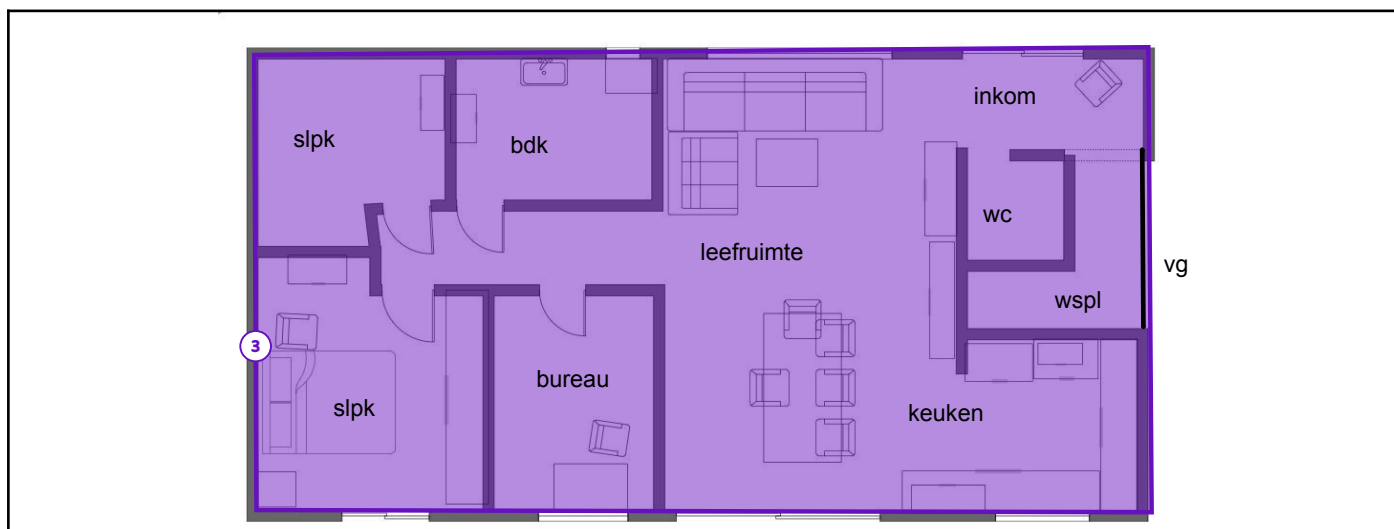
Plan 1.4: vloerplan

| Beschrijving | Type | Actie |
|---|---|---|
| 3. Plafonds en muren bestaande uit voorzetpanelen | Overige ruimte of materiaal | - |
