Asbestinventarisatetest

Oct de Kerchove d'Exaerdestraat 199, 1501 Halle

Attestnummer : 20260411-000100.000

Uitgegeven op : 11.04.2026

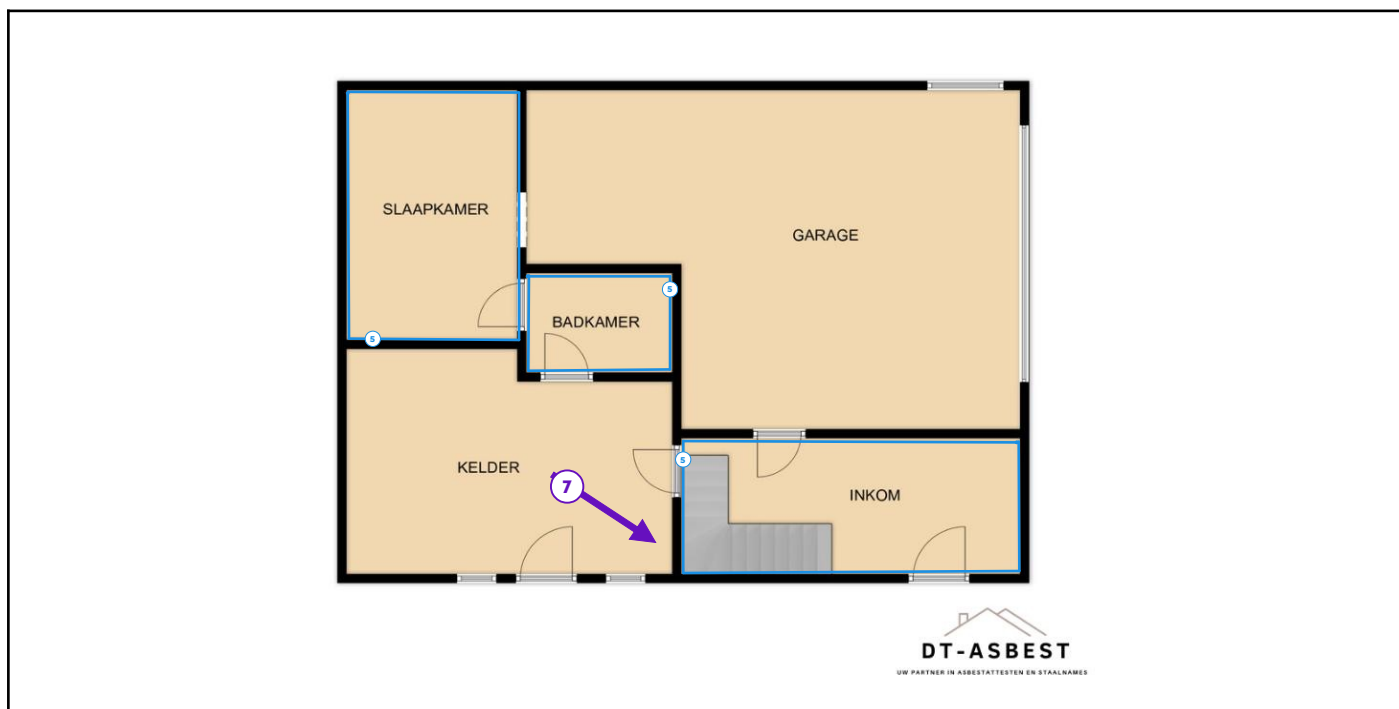
Plan 1.1: Plan kelder

Beschrijving	Type	Actie
5. Pleisterwerk muren	Geen asbest	-
7. Stook installatie	Overige ruimte of materiaal	-

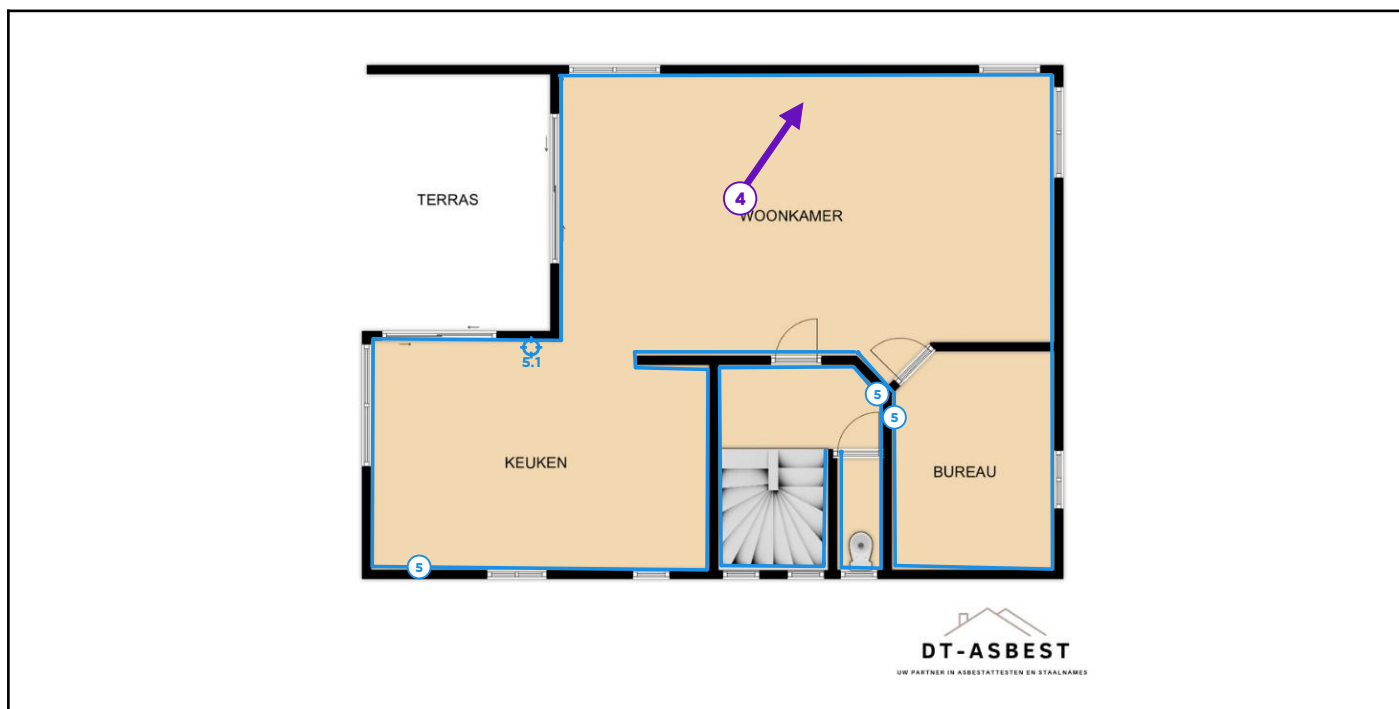
Plan 1.2: Plan glv

Beschrijving	Type	Actie
4. Kachelkoord	Advies	-
5. Pleisterwerk muren	Geen asbest	-
5.1 Code: MM01	Mengmonster	-

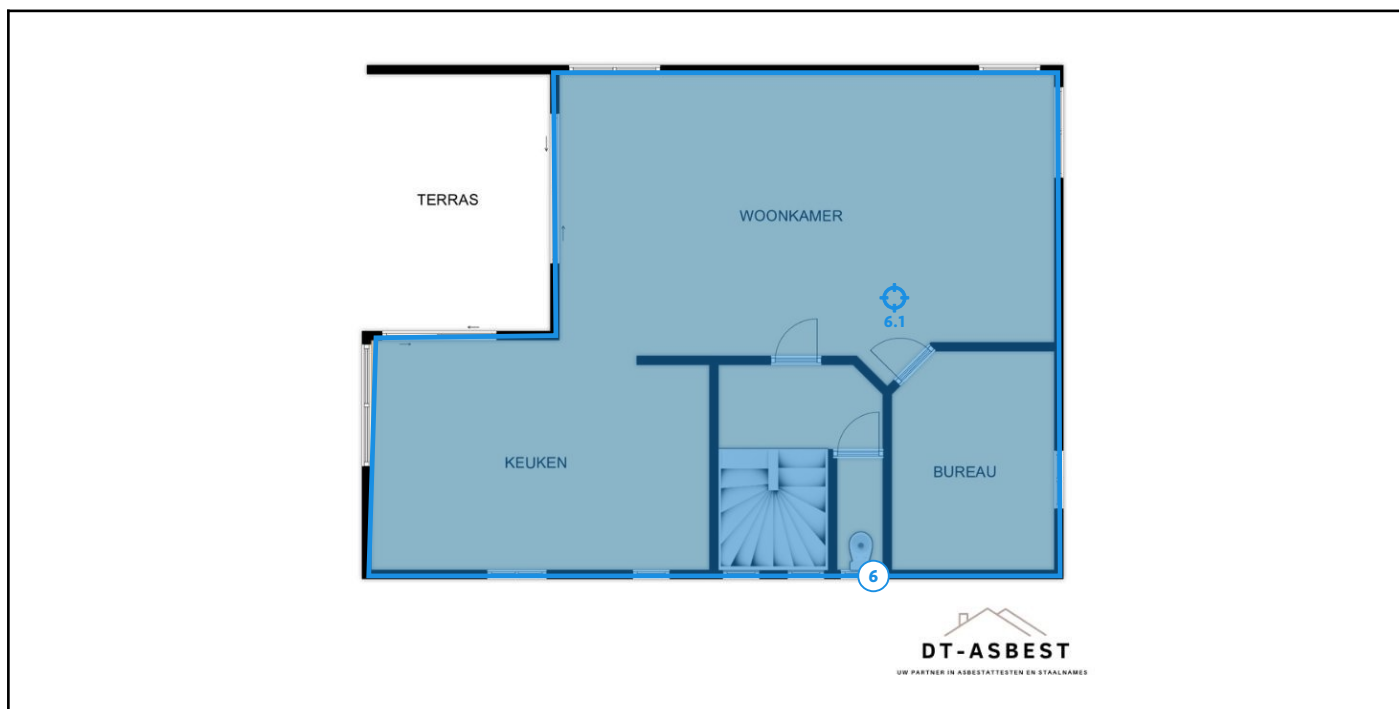
Plan 1.3: Plan glv

Beschrijving	Type	Actie
6. Pleisterwerk plafonds	Geen asbest	-
6.1 Code: MM02	Mengmonster	-

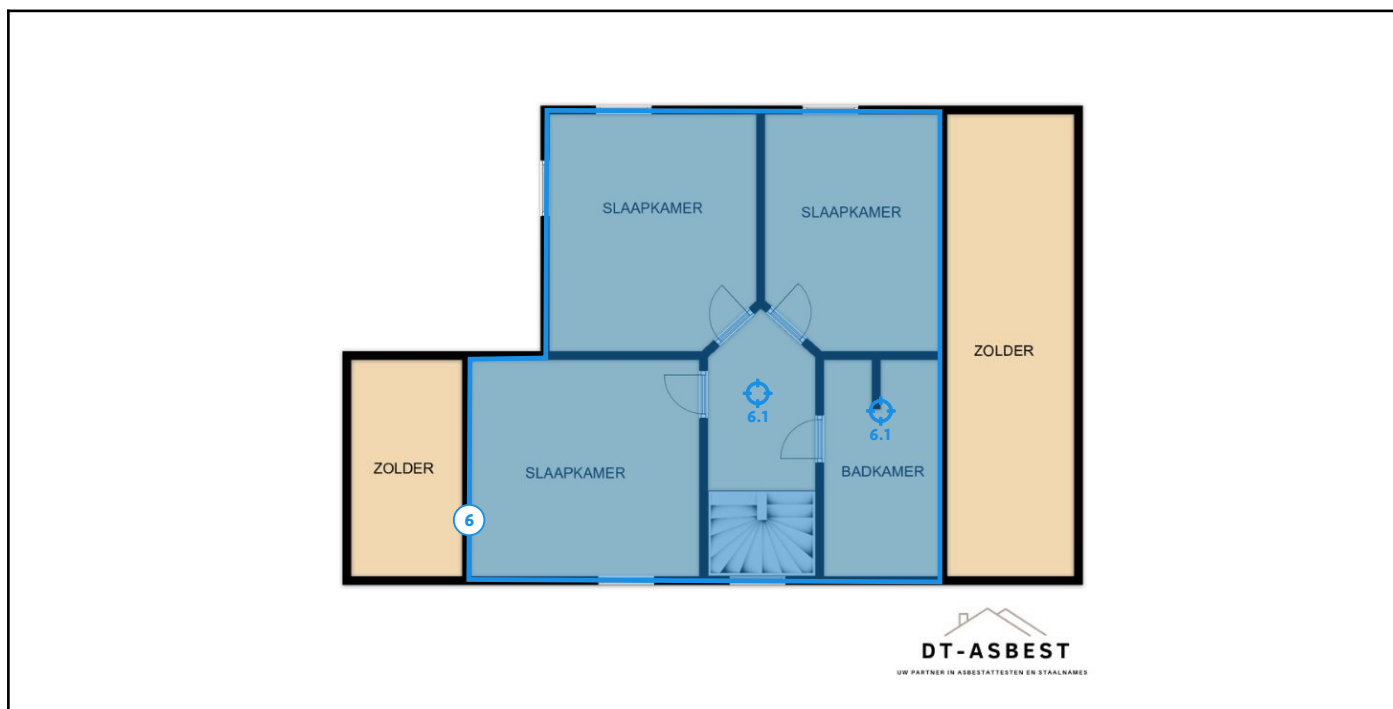
Plan 1.4: Plan v1

Beschrijving	Type	Actie
6. Pleisterwerk plafonds	Geen asbest	-
6.1 Code: MM02	Mengmonster	-

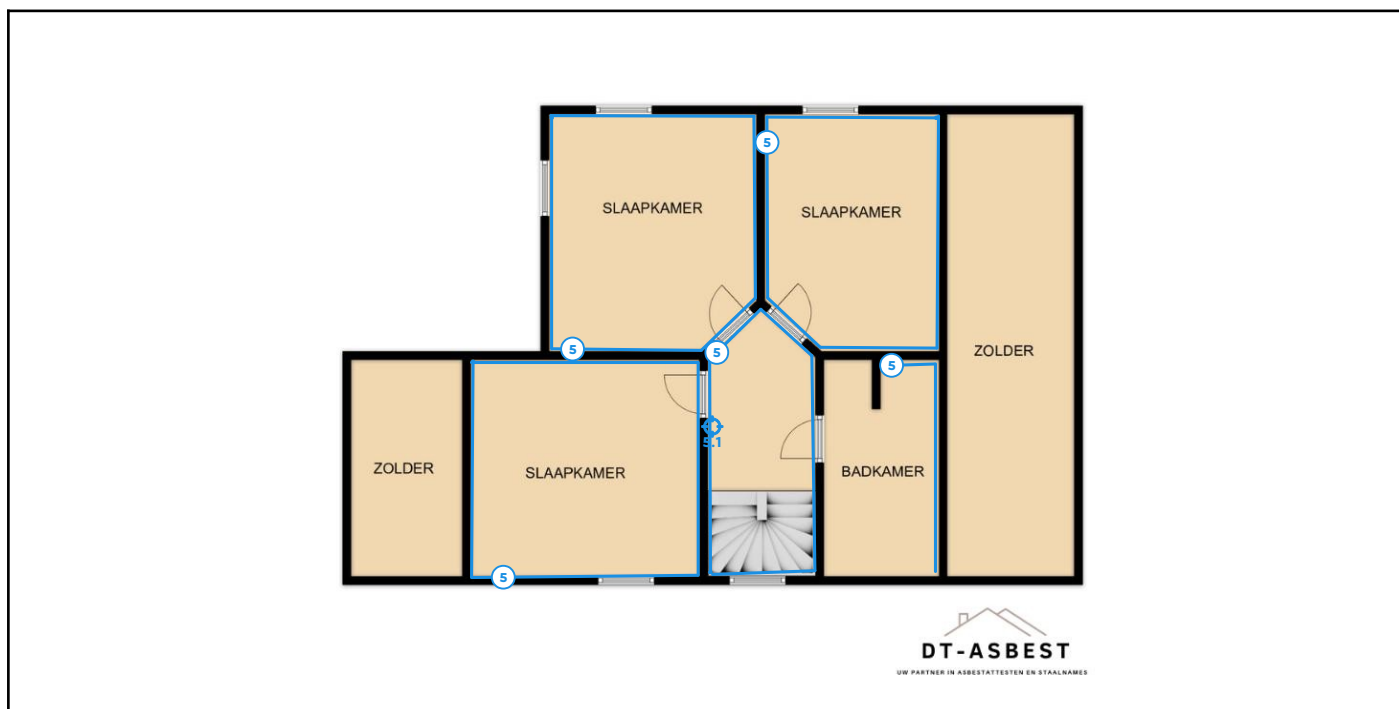
Plan 1.5: Plan v1

Beschrijving	Type	Actie
5. Pleisterwerk muren	Geen asbest	-
5.1 Code: MM01	Mengmonster	-

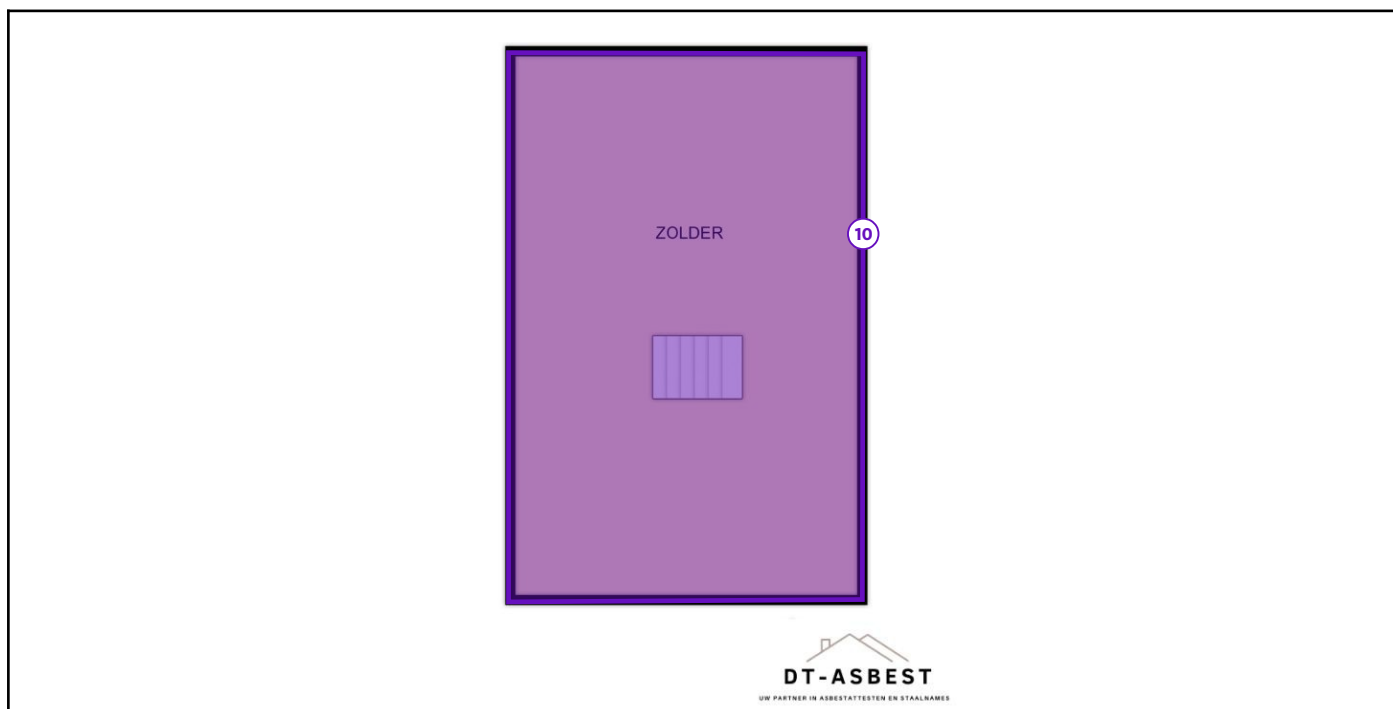
Plan 1.6: Plan zolder

Beschrijving	Type	Actie
10. Onderdak	Overige ruimte of materiaal	-

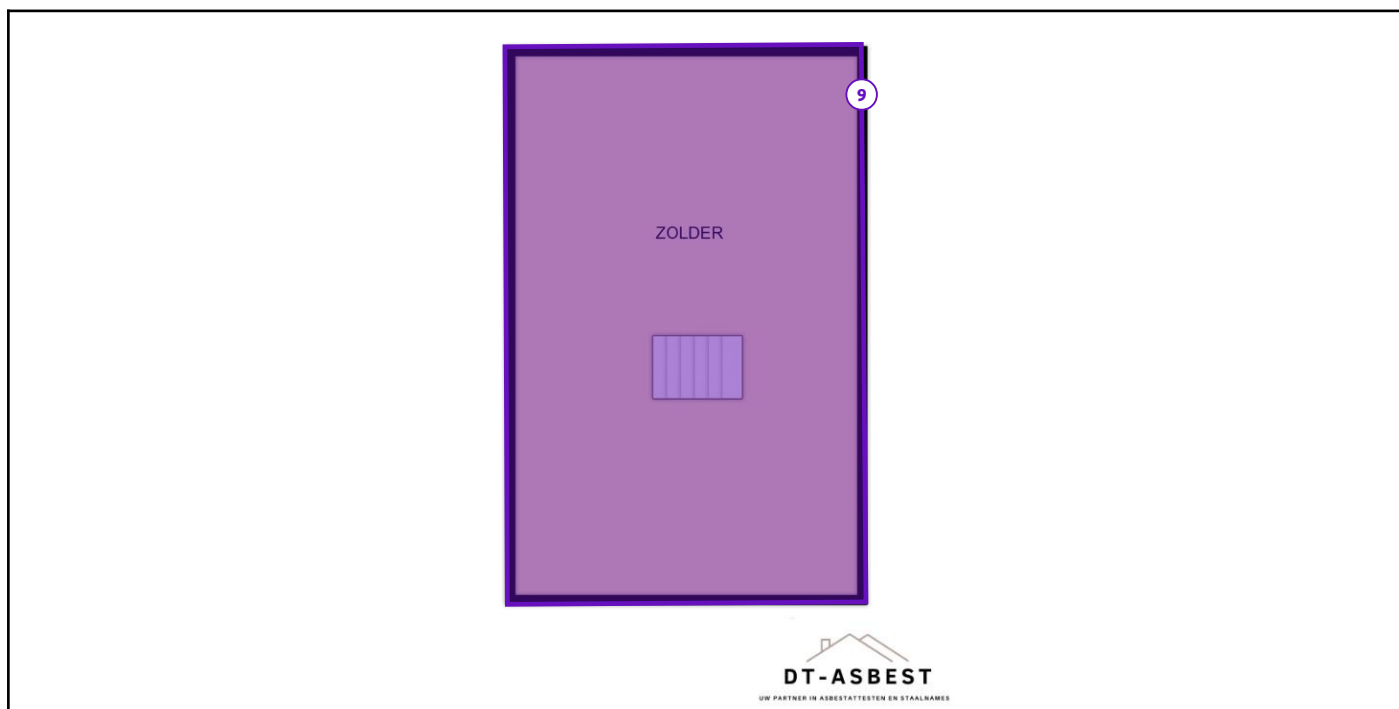
Plan 1.7: Plan zolder

Beschrijving	Type	Actie
9. Dakbedekking woning	Overige ruimte of materiaal	-

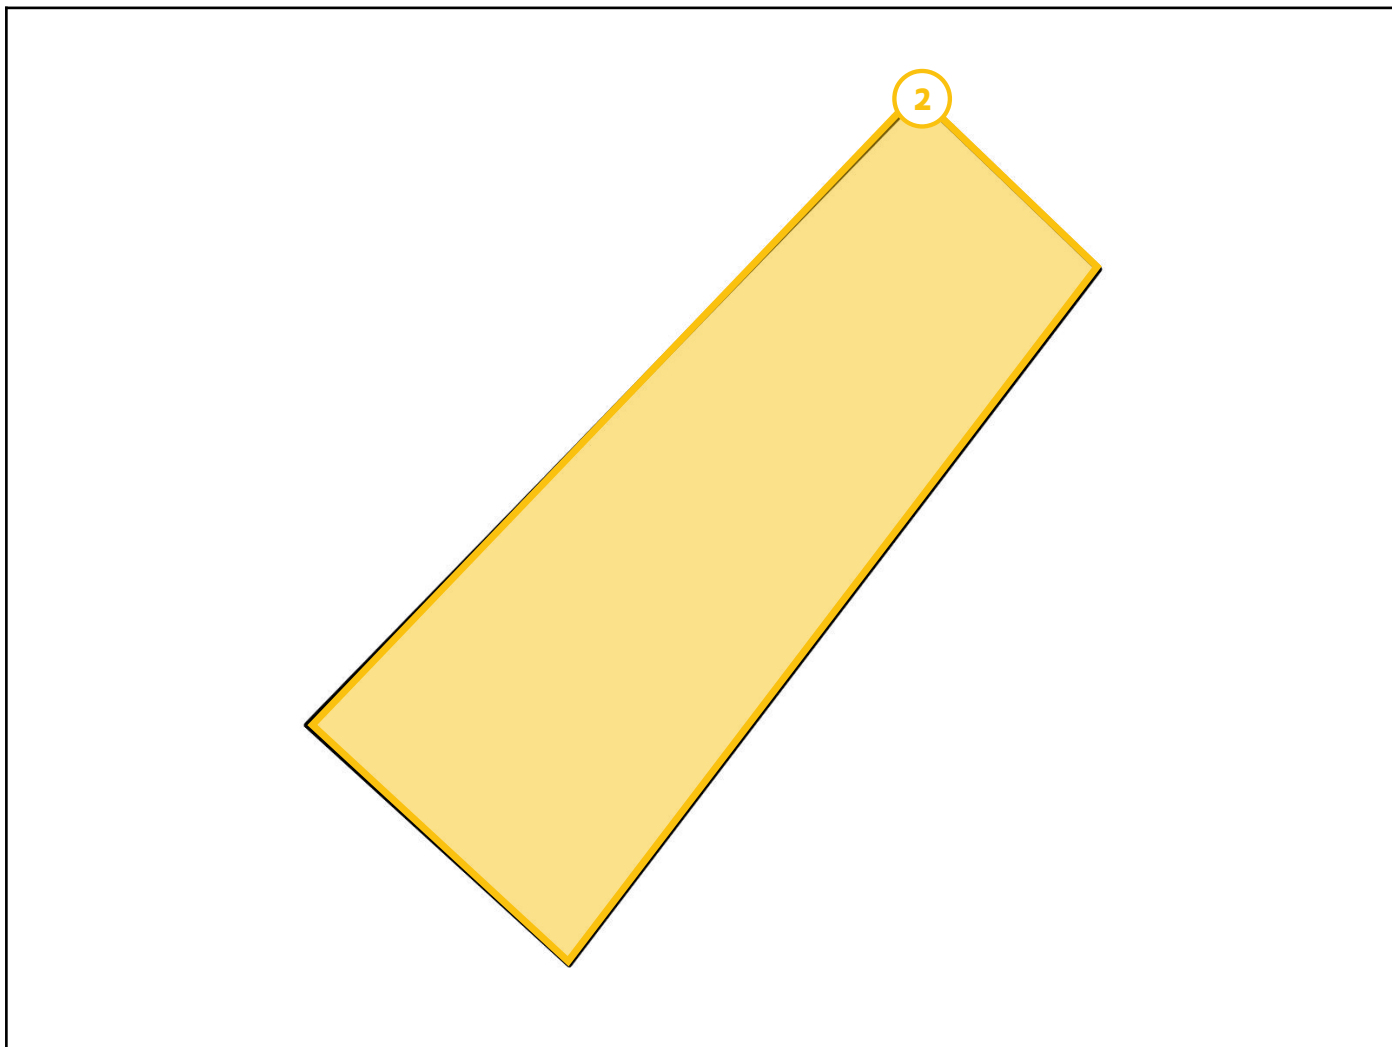
Plan 2.1: Lounge plan

Beschrijving	Type	Actie
2. Lounge	Uitsluiting	-

Bouwjaar: 2016

Constructies gebouwd vanaf 2001 moeten niet onderzocht worden

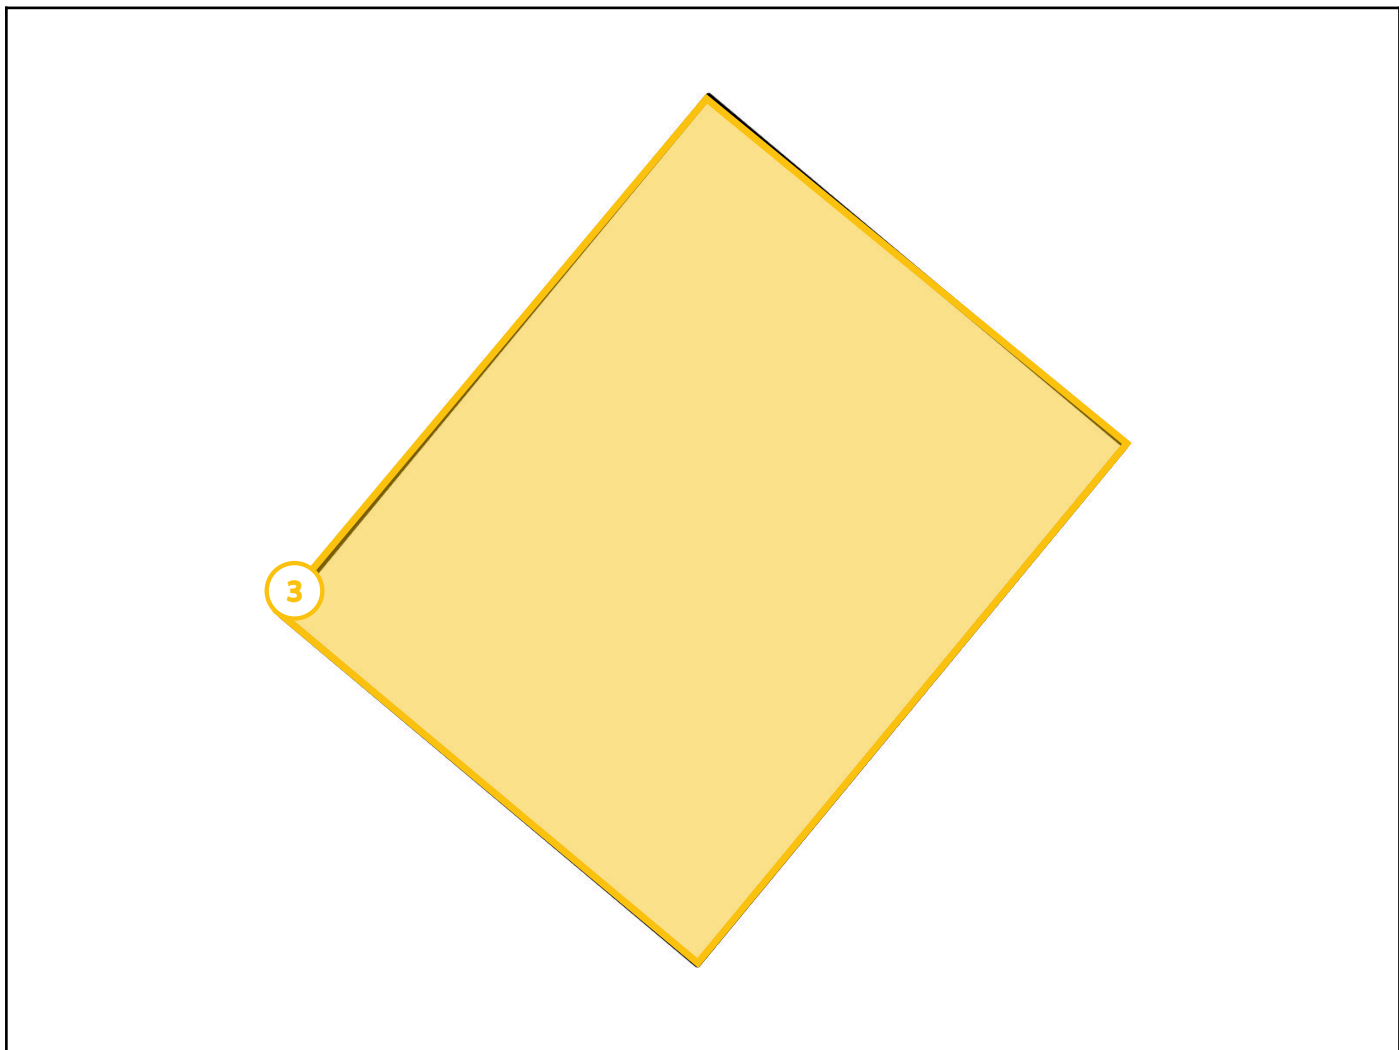
Plan 3.1: Serre plan

Beschrijving	Type	Actie
3. Serre	Uitsluiting	-

Bouwjaar: 2019

Constructies gebouwd vanaf 2001 moeten niet onderzocht worden

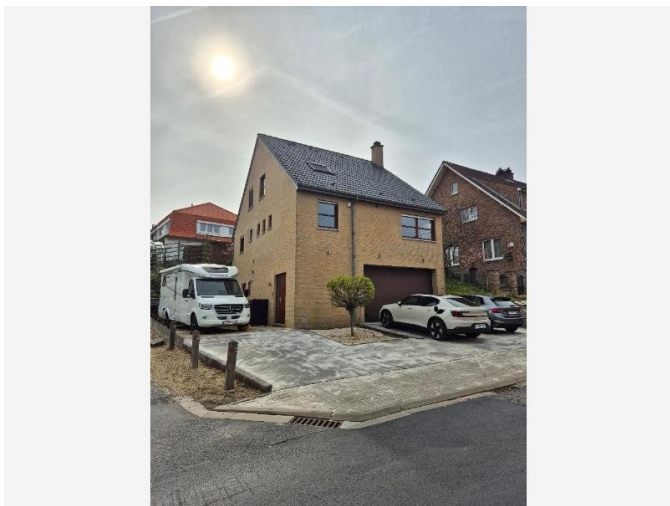
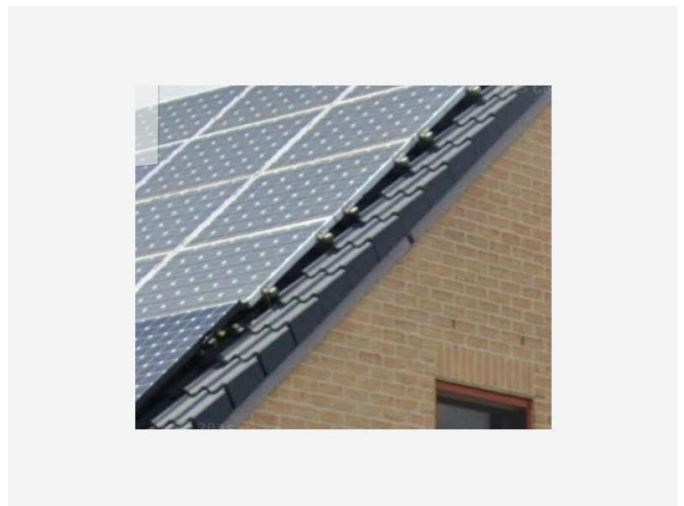
Beschrijving	Notitie	Terug te vinden op plannen
Fiche 7: Stook installatie	-	Plan 1.1: Plan kelder
Fiche 8: Mastiek rond buitenschrijnwerk	-	-
Fiche 9: Dakbedekking woning	Pannendak.	Plan 1.7: Plan zolder
Fiche 10: Onderdak	het onderdak is een folie.	Plan 1.6: Plan zolder
