Asbestinventarisatetest

Florivalstraat 35, 3040 Huldenberg

Attestnummer : 20260401-000078.000

Niet-asbestveilig

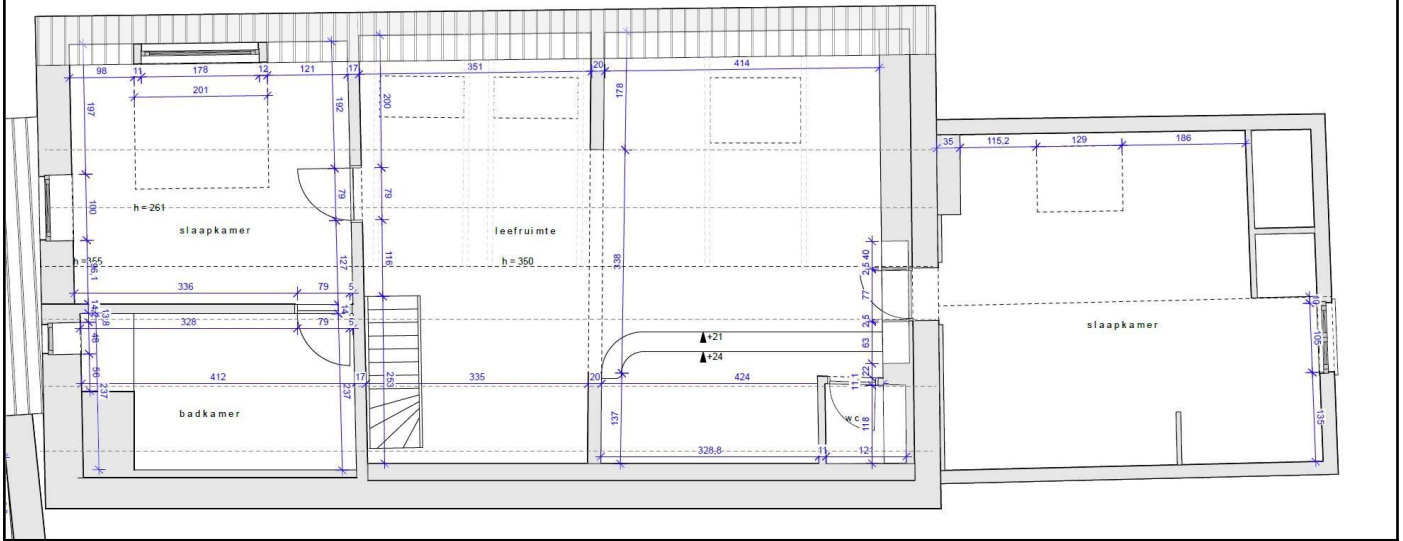
Plan 1.2: V+1

Alle plafonds en muren op dit plan zijn voorzetpanelen

Beschrijving	Type	Actie
3. Plafonds en muren bestaande uit voorzetpanelen	Advies	-

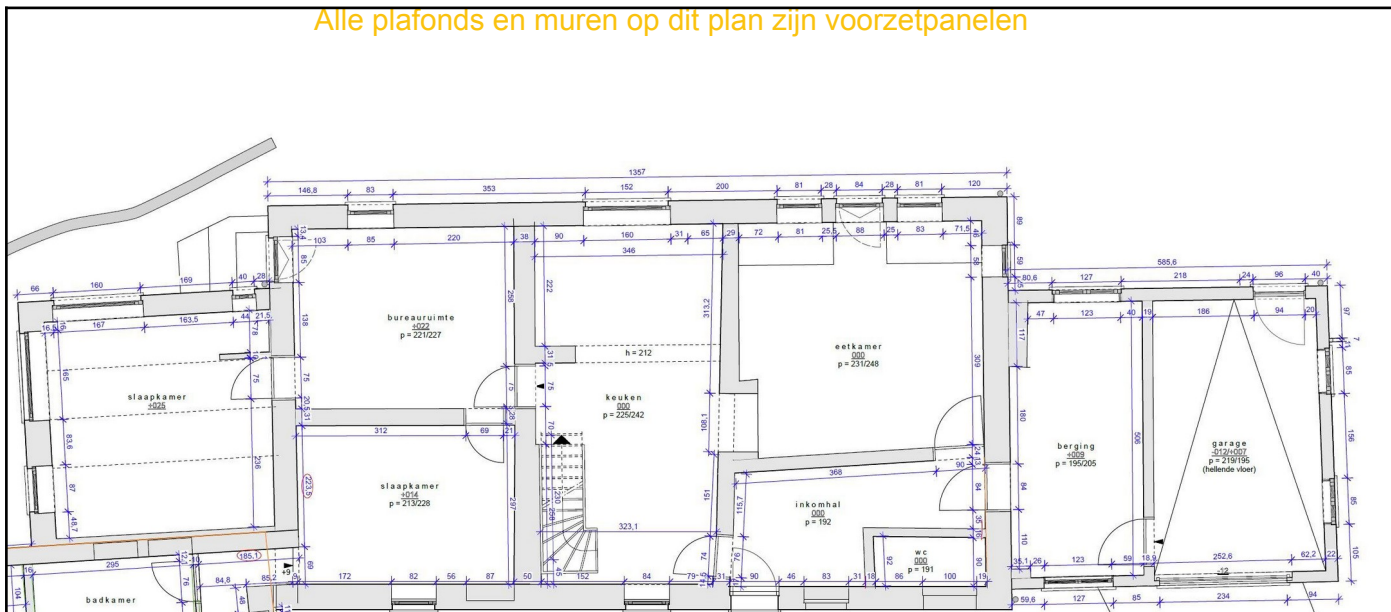
Plan 1.3: V+0

Alle plafonds en muren op dit plan zijn voorzetpanelen

Beschrijving	Type	Actie
3. Plafonds en muren bestaande uit voorzetpanelen	Advies	-
