# Asbestinventarisatetest

Graven Egm. en Hoornlaan 12, 3090 Overijse

Attestnummer : 20250218-000042.000

Uitgegeven op : 18.02.2025

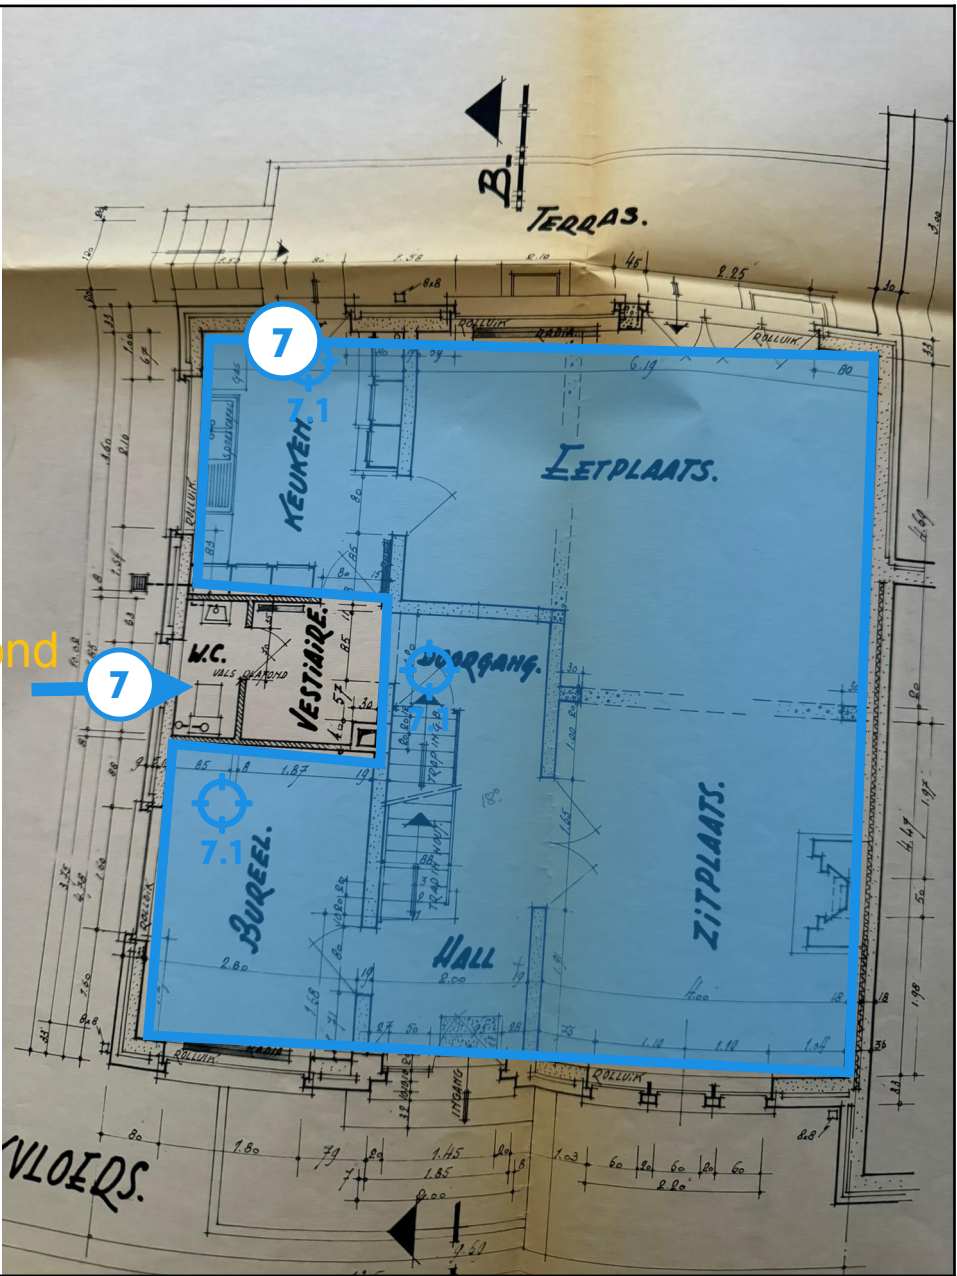
# Plan 1.3: Gelijkvloers

Gipskartonnen plafond

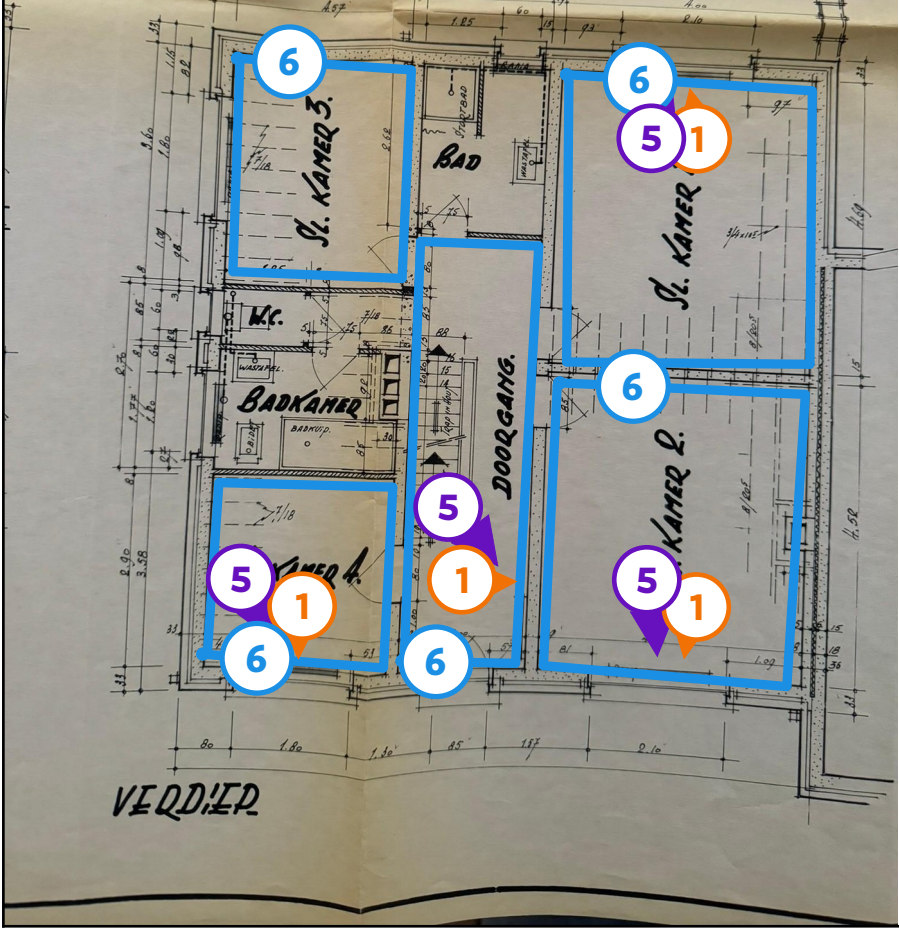
Legende van plan 1.4: Verdieping

Gipskartonnen plafonds op verdieping 1

Betegelde badkamer wanden met niet asbestverdachte materialen.
