# Asbestinventarisatetest

Klaverdries 7A, 9031 Gent

Attestnummer : **20260703-000257.000**

Uitgegeven op : **03.07.2026**

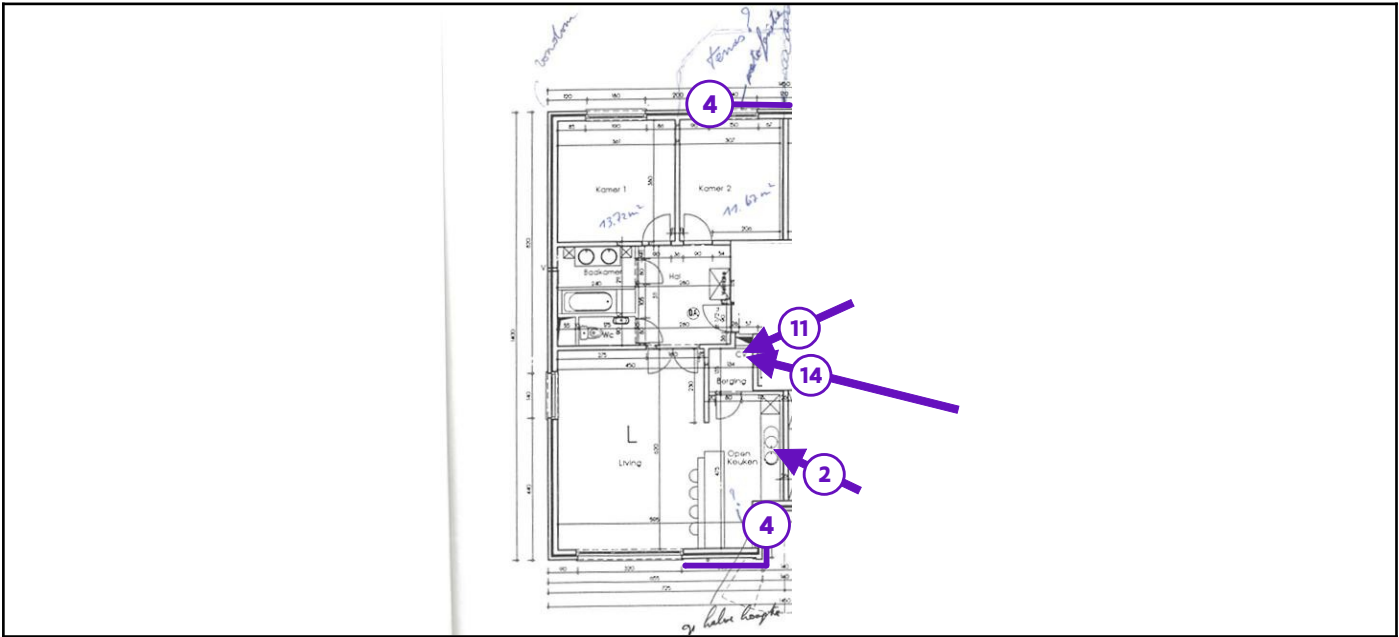
# Plan 1.1: appartement plan GLV

| Beschrijving | Type | Actie |
|---|---|---|
| 14. leidingisolatie (niet aanwezig) | Overige ruimte of materiaal | - |

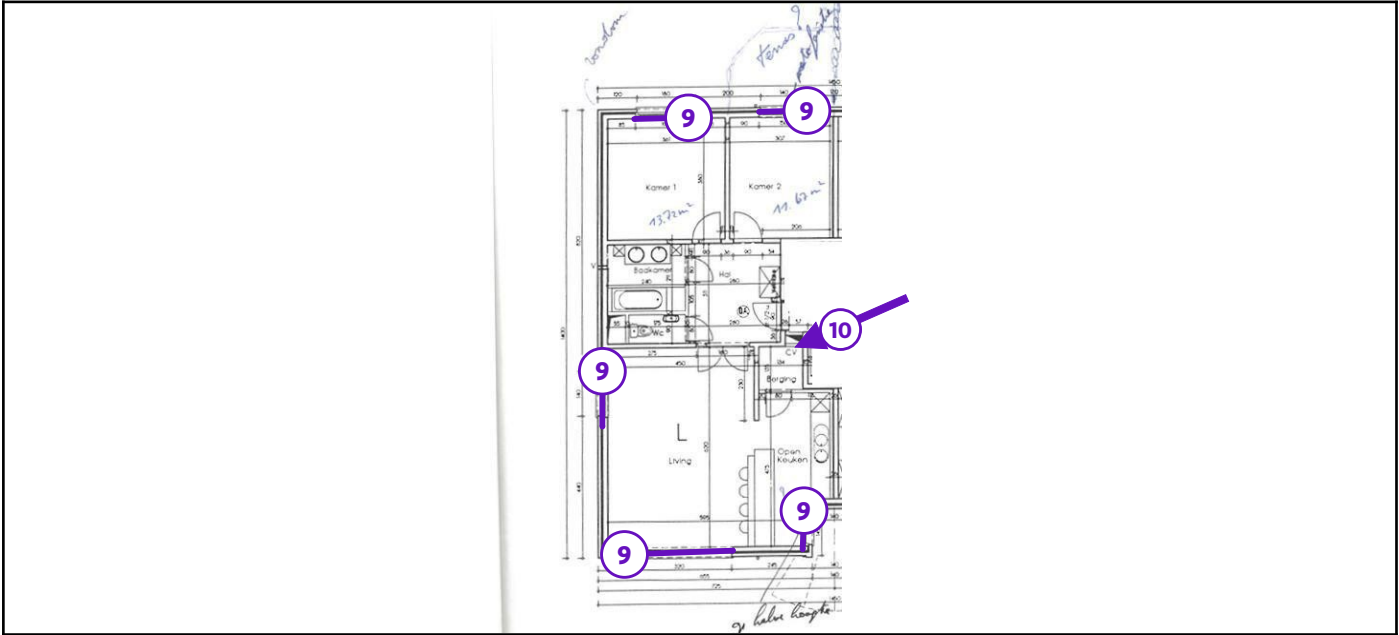
# Plan 1.2: appartement plan GLV kopie

| Beschrijving | Type | Actie |
|---|---|---|
| 10. rookgaskanalen (niet verdacht) | Overige ruimte of materiaal | - |

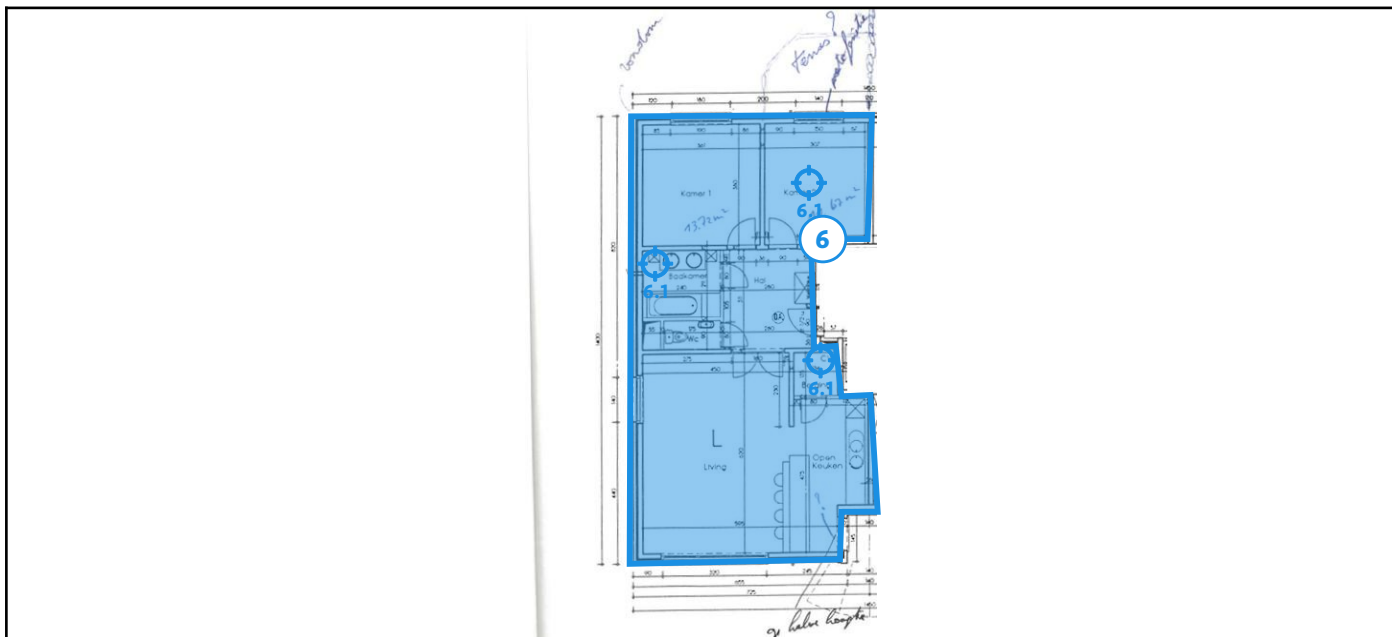
## Plan 1.7: appartement plan GLV kopie

| Beschrijving | Type | Actie |
|---|---|---|
| 6.1 Code: 02 | Mengmonster | - |

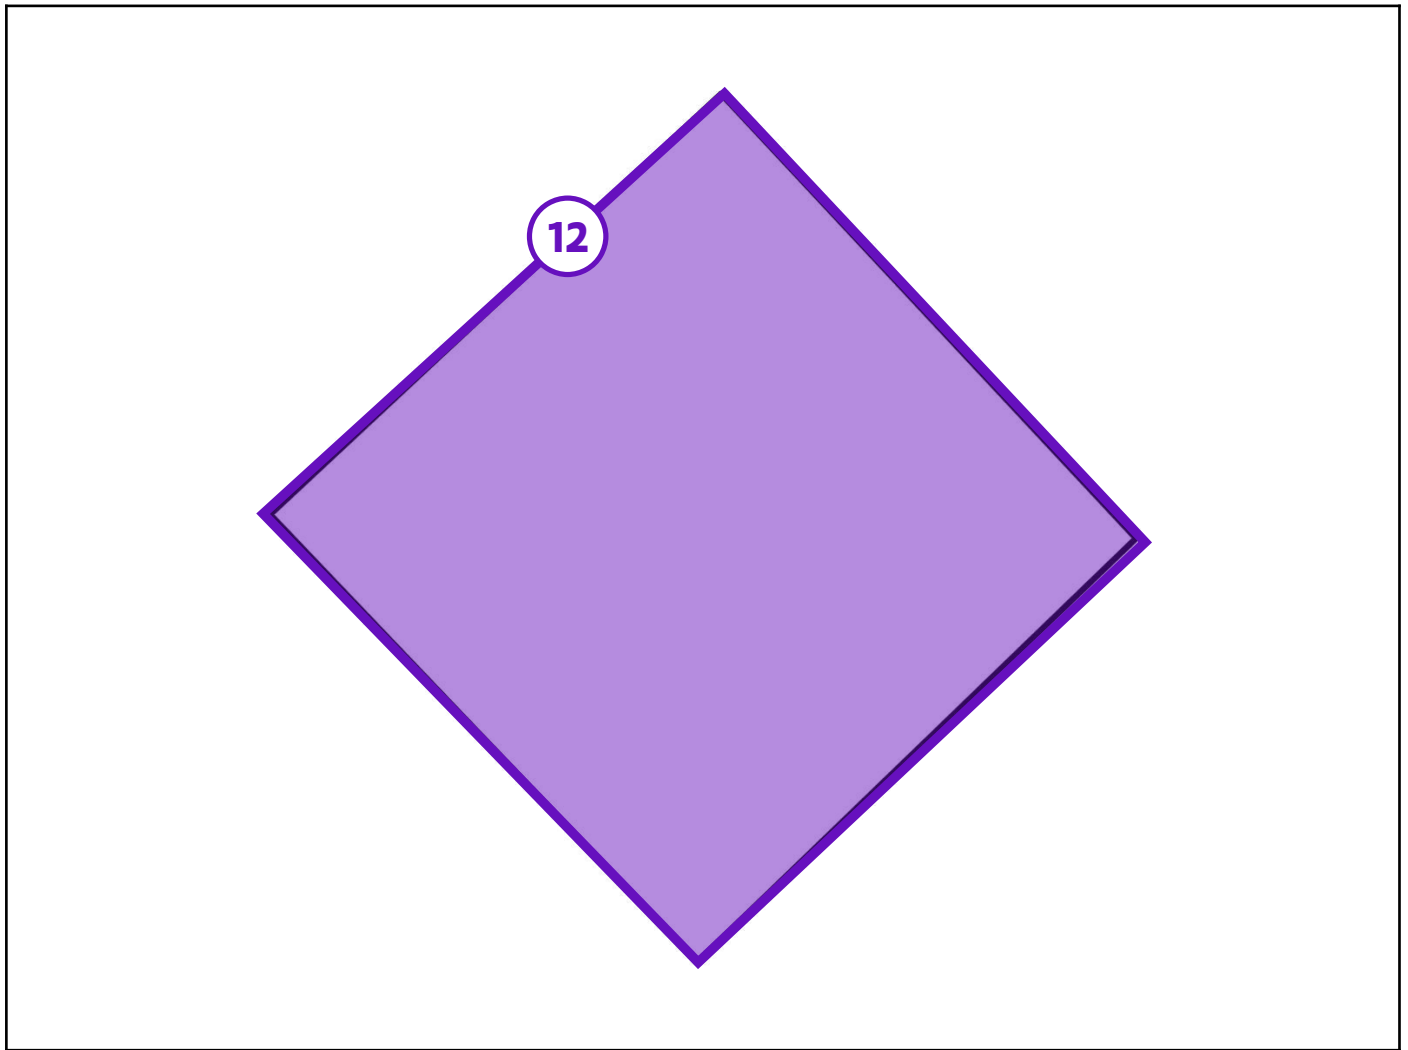
## Plan 2.1: tuinhuis dakplan

| Beschrijving | Type | Actie |
|---|---|---|
| 12. onderdak tuinhuis niet waarneembaar | Overige ruimte of materiaal | - |

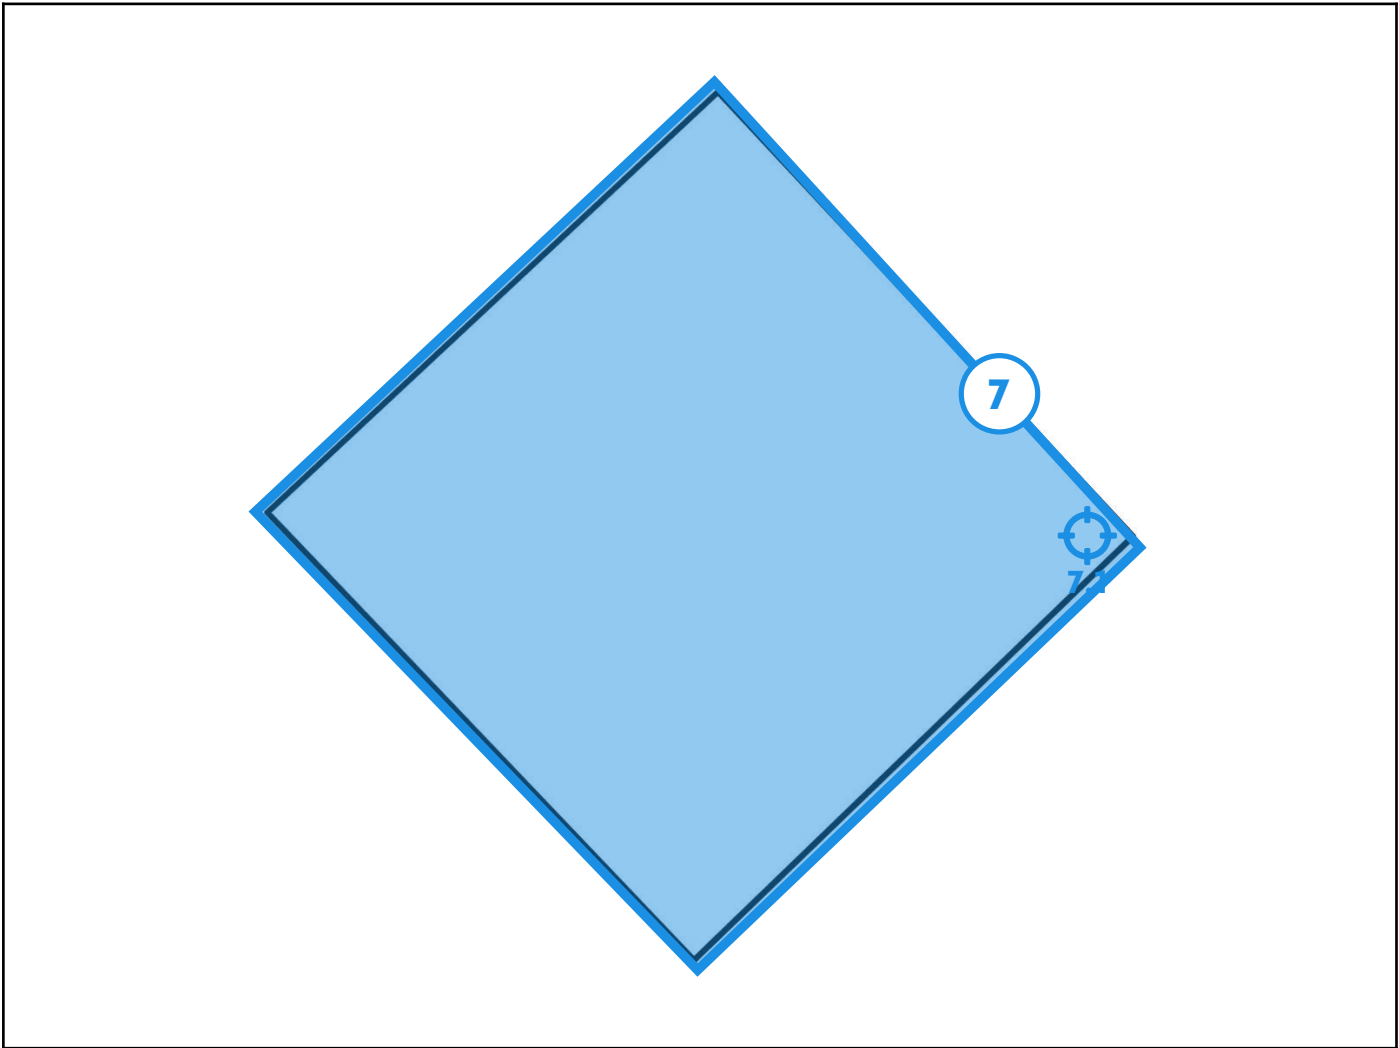
## Plan 2.2: tuinhuis dakplan kopie

| Beschrijving | Type | Actie |
|---|---|---|
| 7.1 Code: 03 | Puntmonster | - |

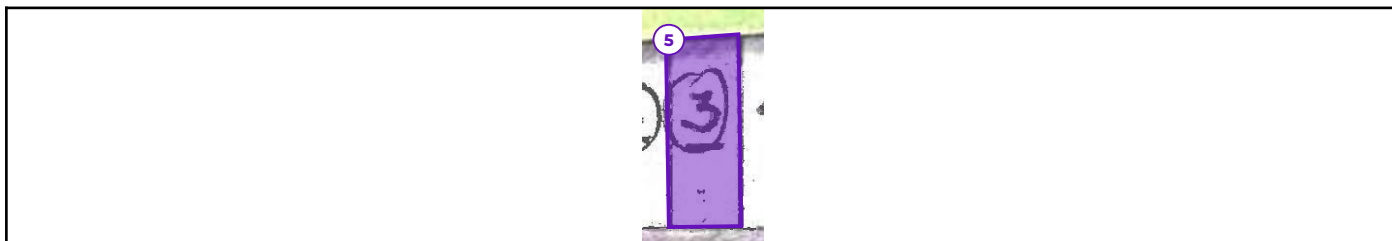
## Plan 3.2: garage dakplan GLV

| Beschrijving | Type | Actie |
|---|---|---|
| 5. Roofing plat dak garages behoort tot de gemeenschappelijke delen | Advies | - |

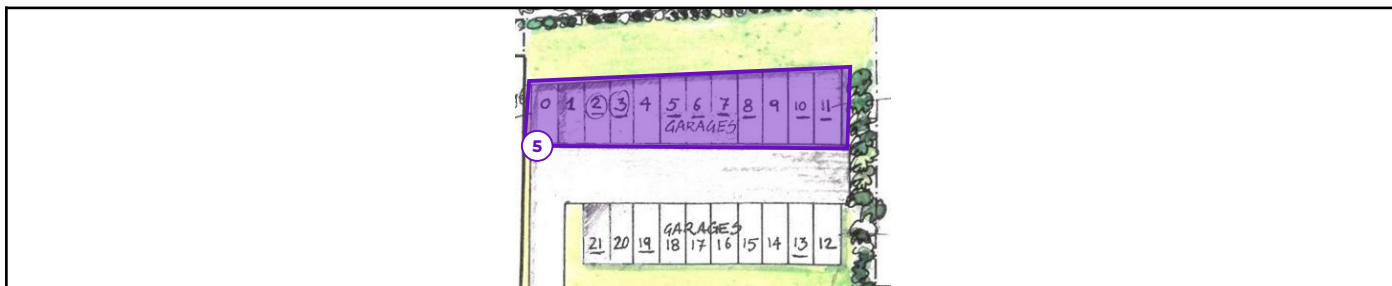
## Plan 3.3: garages plannen

| Beschrijving | Type | Actie |
|---|---|---|
| 5. Roofing plat dak garages behoort tot de gemeenschappelijke delen | Advies | - |
