# Asbestinventarisatetest

Korte Dolagestraat 36, 3018 Leuven

Attestnummer : 20260614-000148.000

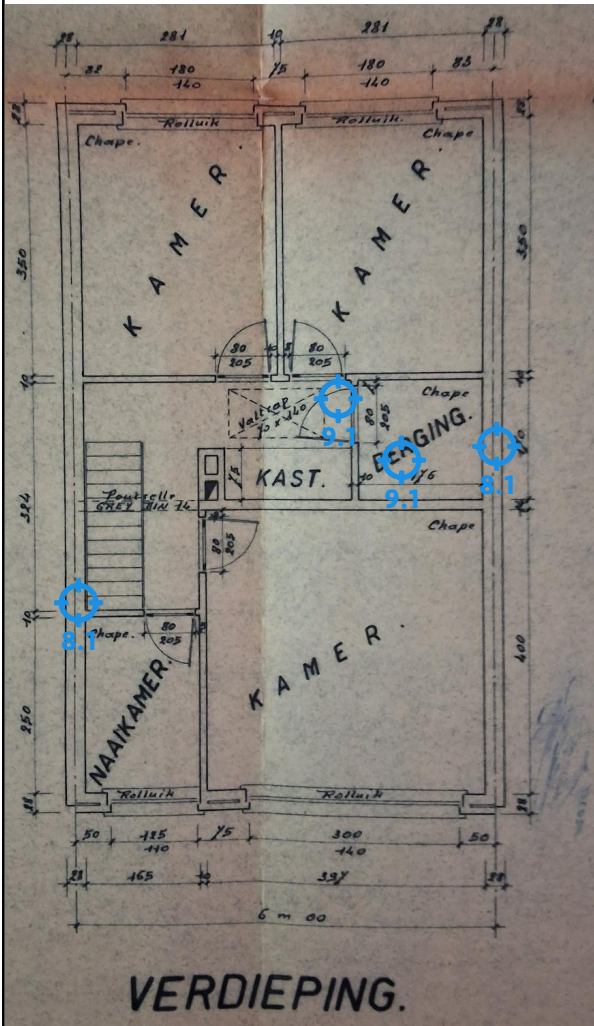
Plan 1.2: V+1

Alle plafonds op dit plan zijn pleisterwerk

Mastiek aanwezig aan alle ramen

Alle muren op dit plan zijn pleisterwerk

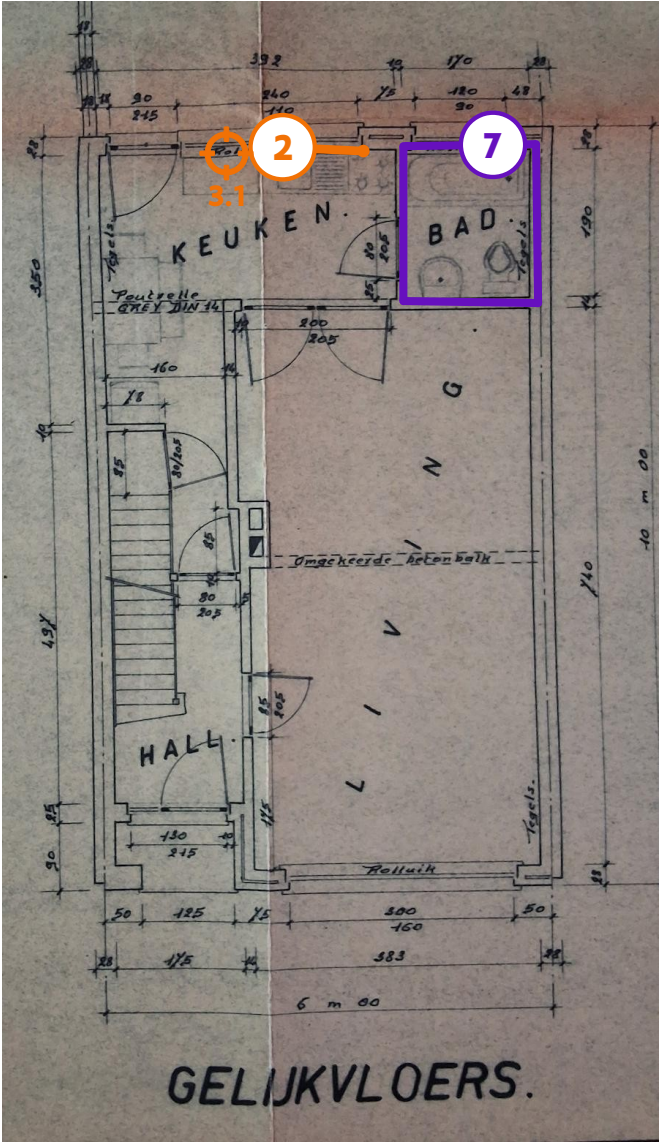
Plan 1.3: V+0

Alle plafonds op dit plan zijn voorzetpanelen

Mastiek aanwezig aan alle ramen

Alle muren op dit plan zijn pleisterwerk

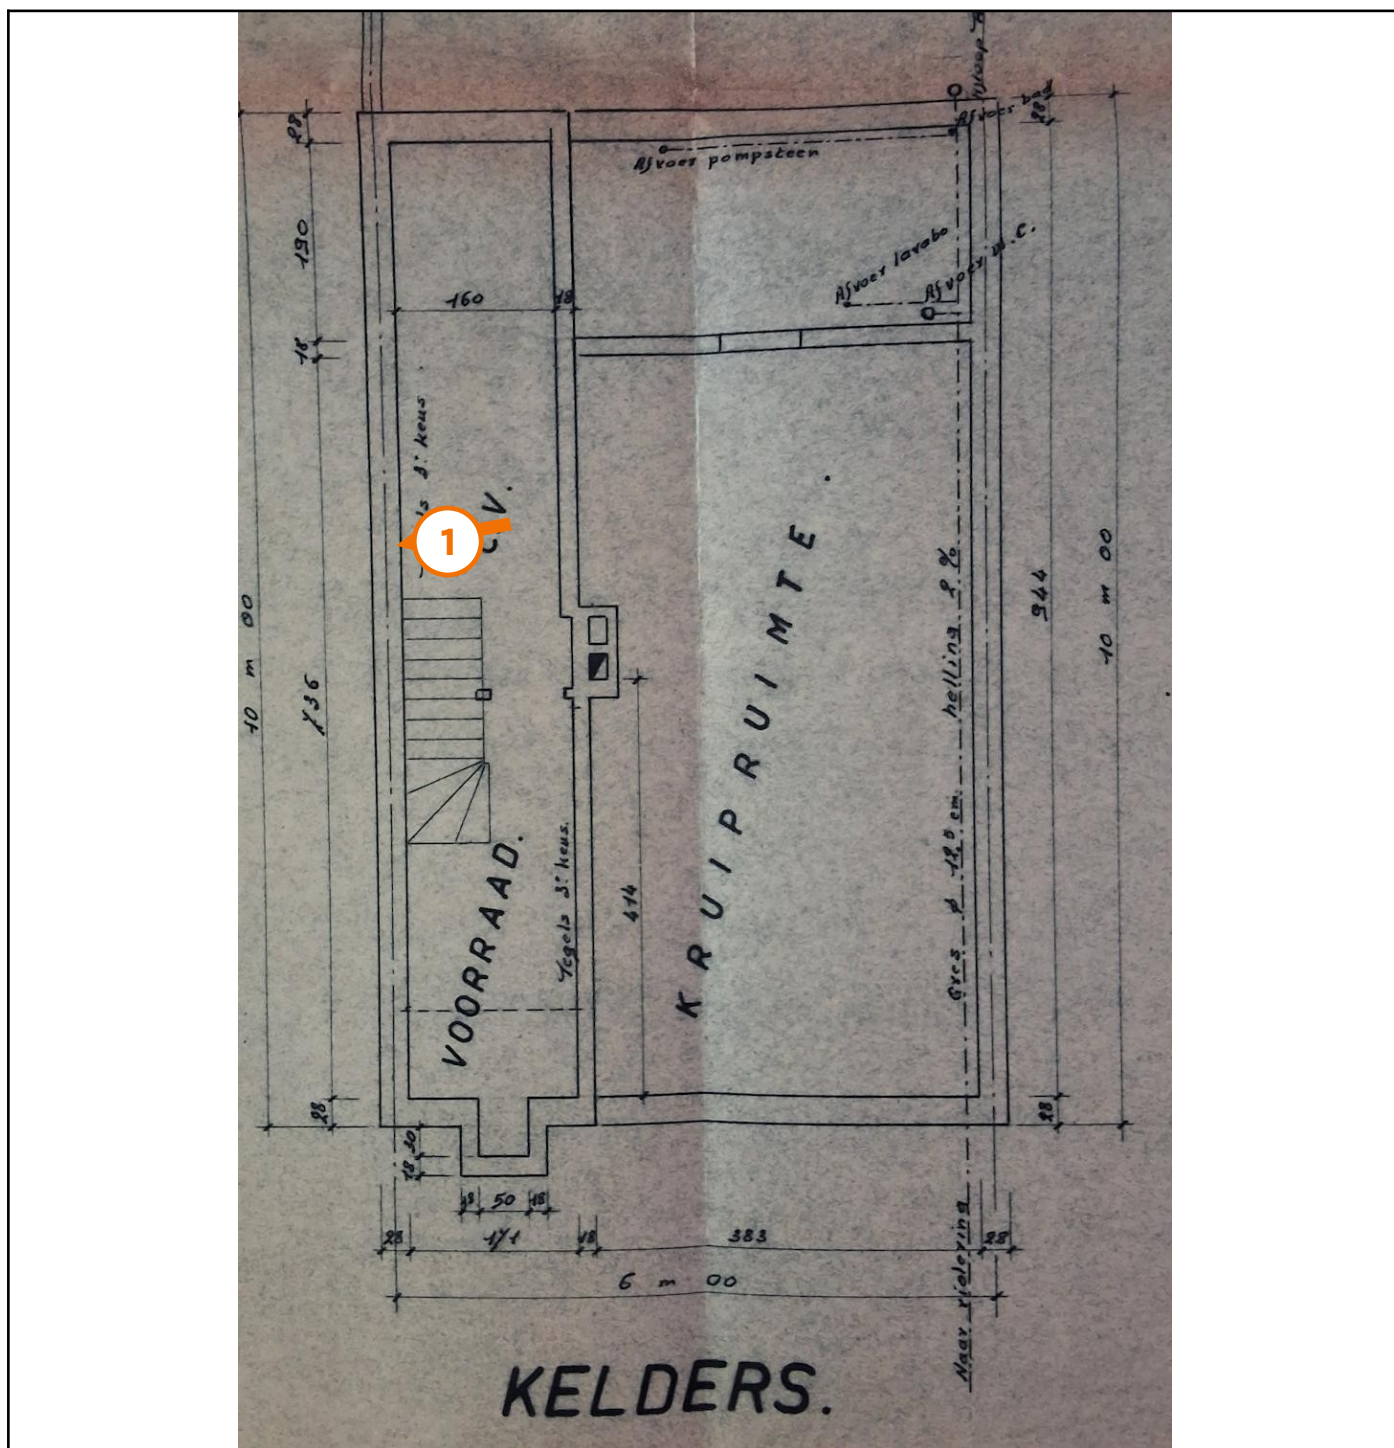
## Plan 1.4: V-1

| Beschrijving | Type | Actie |
|---|---|---|
| 1. Bakeliet schakelaars/stopcontacten | Asbestmateriaal | <a href="#">Verwijderen</a> |
