# Asbestinventarisatetest

Groendreef 5, 2360 Oud-Turnhout

Attestnummer : 20250524-000030.000

Uitgegeven op : 24.05.2025

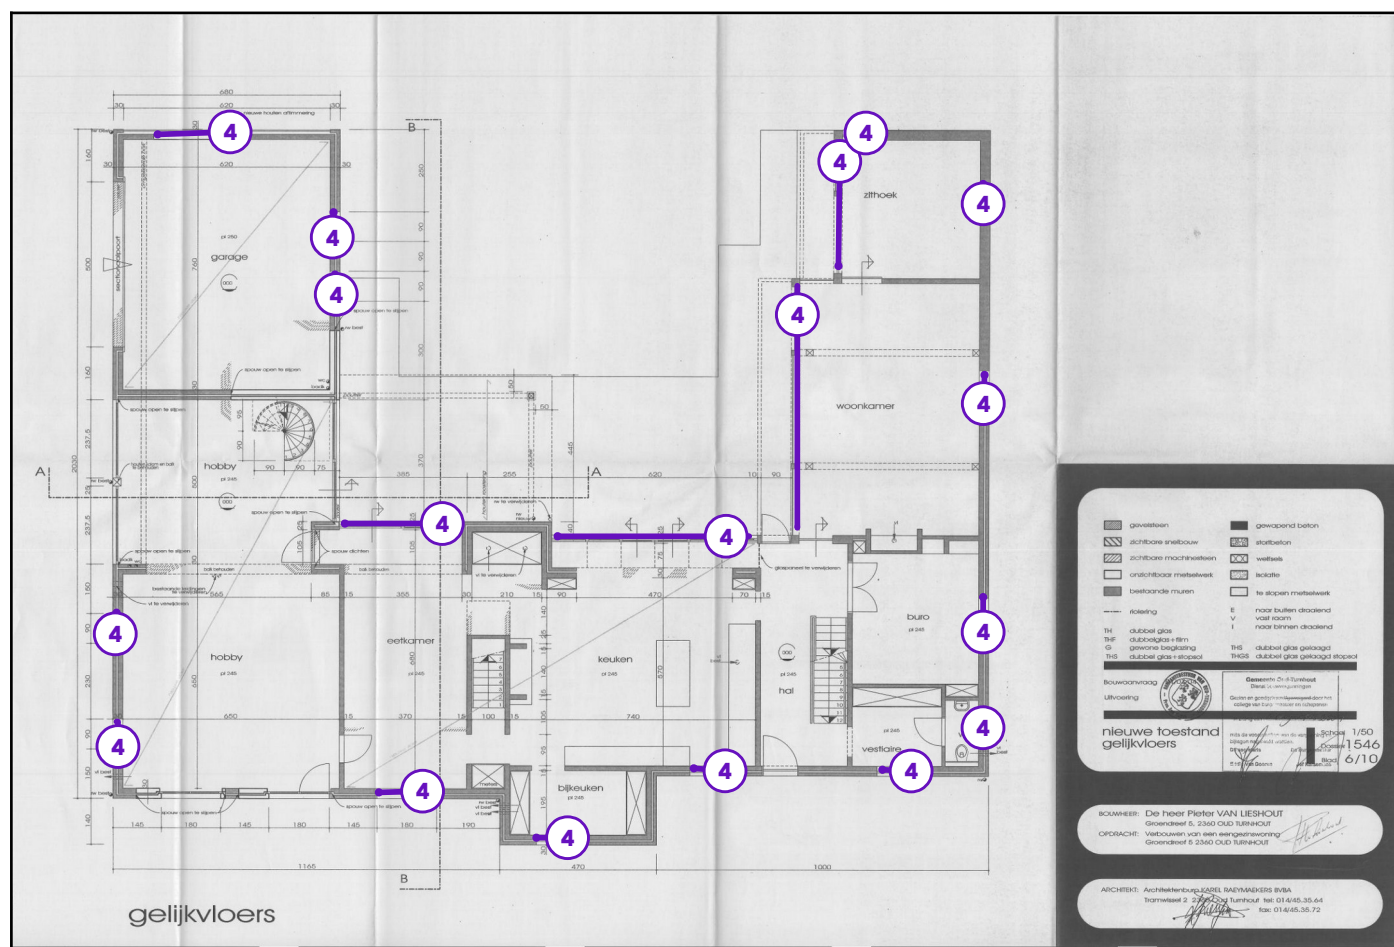
## Plan 1.1: Gelijkvloers

| Beschrijving | Type | Actie |
|---|---|---|
| 4. ramen met soepele kit | Advies | - |

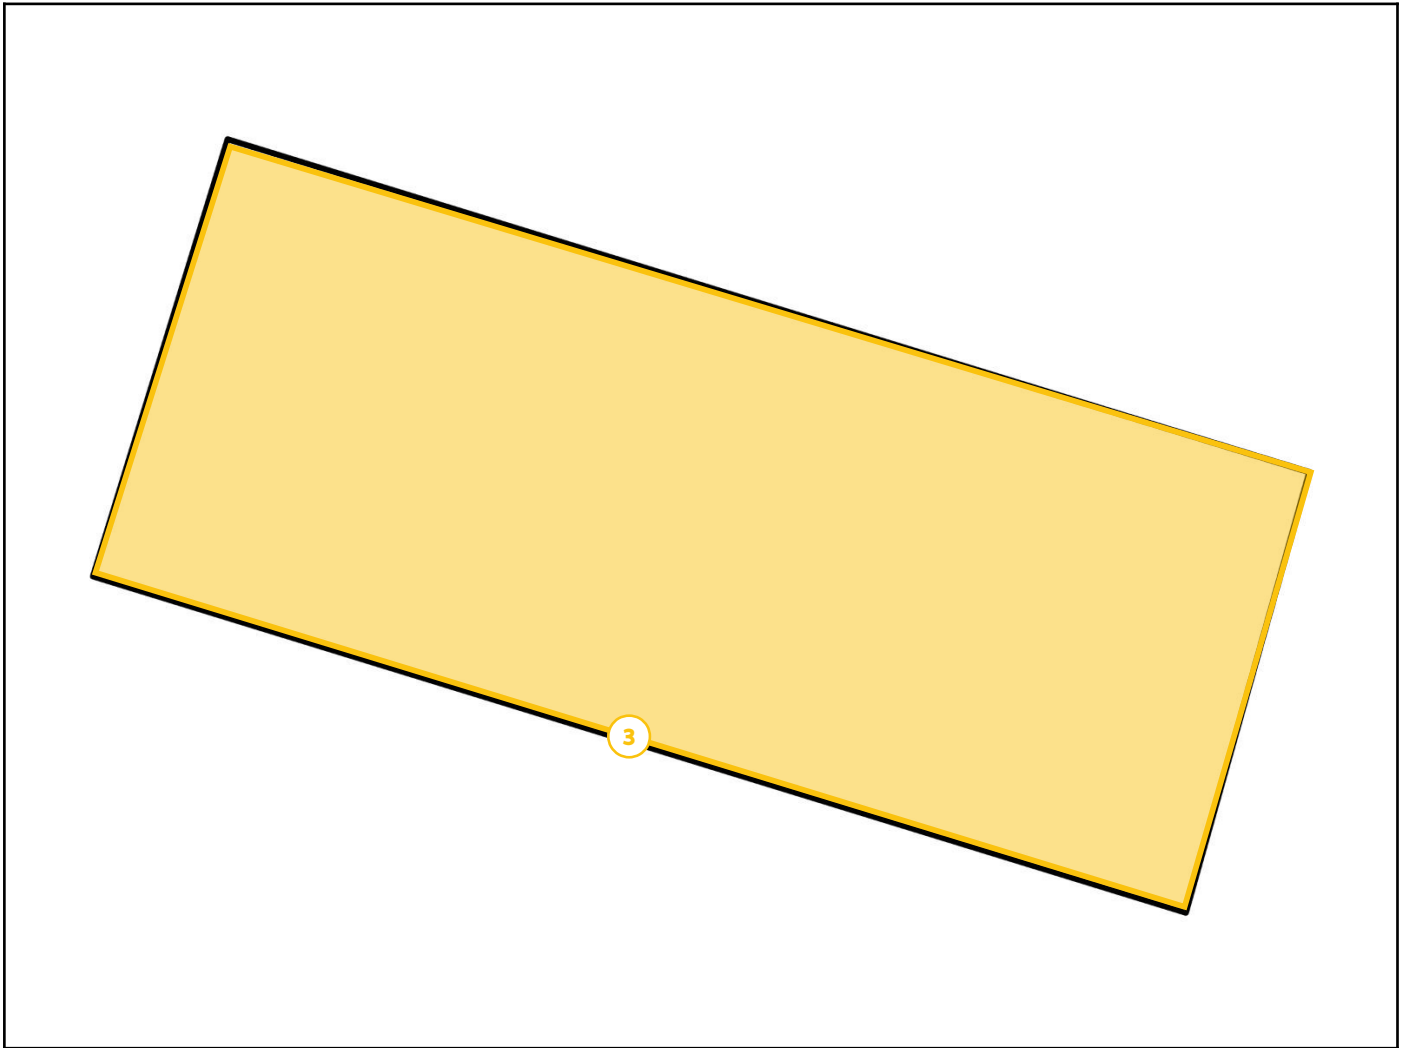
## Plan 2.1: Bijgebouw plan

| Beschrijving | Type | Actie |
|---|---|---|
| 3. mantelzorgwoning bouwjaar 2022 | Uitsluiting | - |

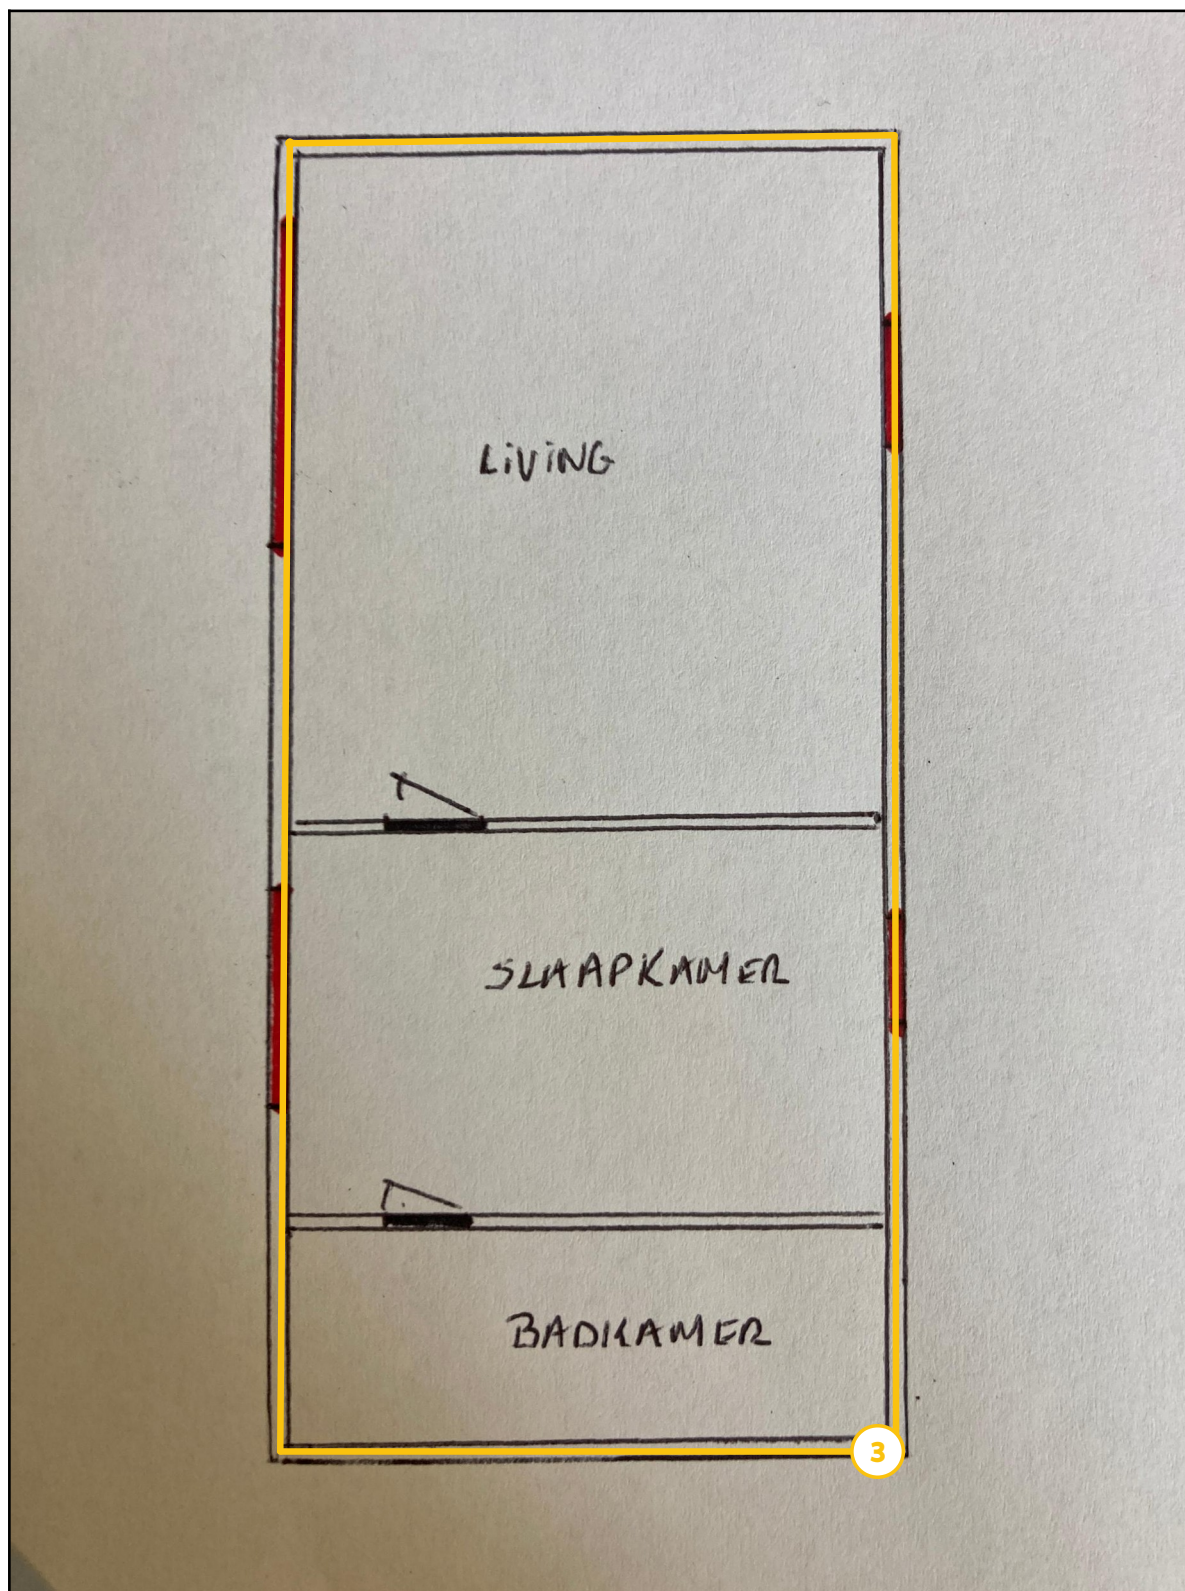
## Plan 2.2: plan mantelzorgwoning

| 3. mantelzorgwoning bouwjaar 2022 | Uitsluiting | - |
