# Asbestinventarisatetest

Pater Beckxstraat 21, 3271 Scherpenheuvel-Zichem

Attestnummer : 20240909-000281.001

Uitgegeven op : 09.09.2024

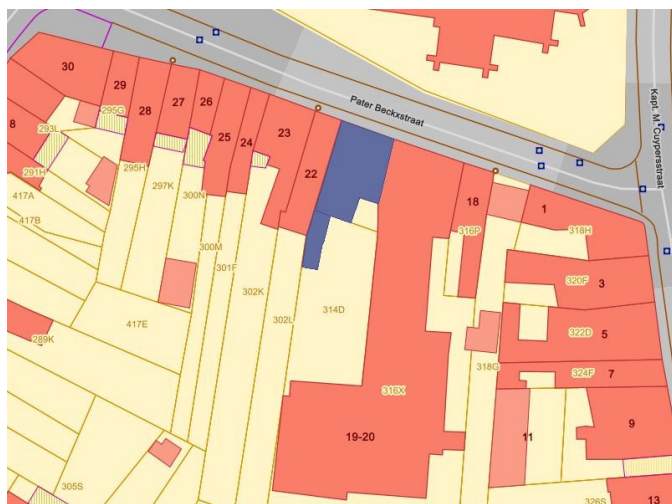
# Zone 1: Woning

Tijdens de inspectie vastgesteld:

**1 Asbestmateriaal**

**3 Geen asbest**

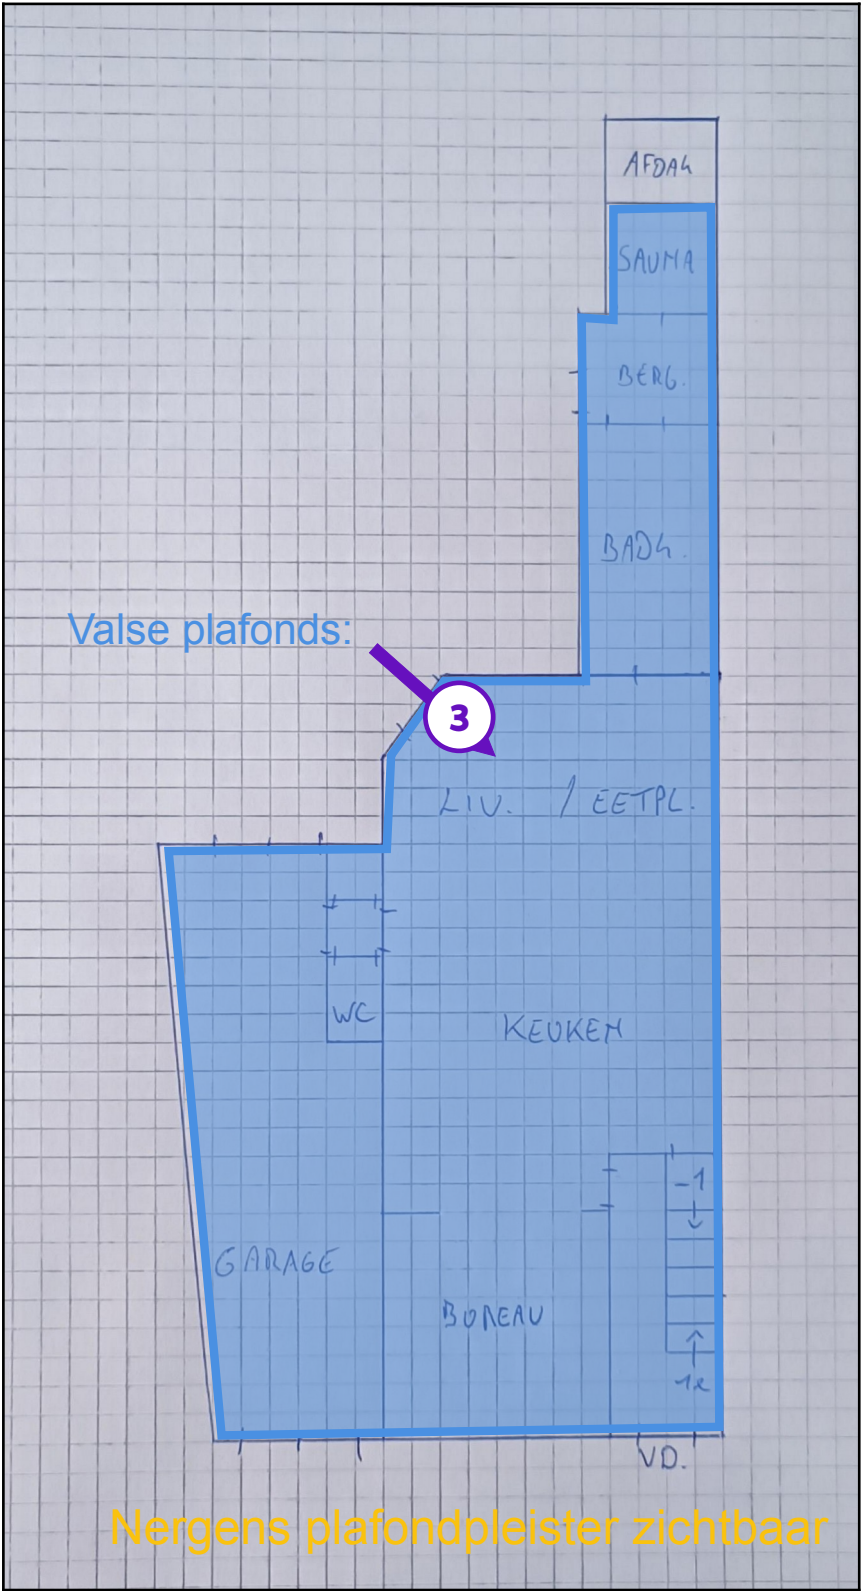
# Plan 1.2: Gelijkvloers

| 3. Valse plafonds (geen pleisterwerk zichtbaar) | Advies | - |

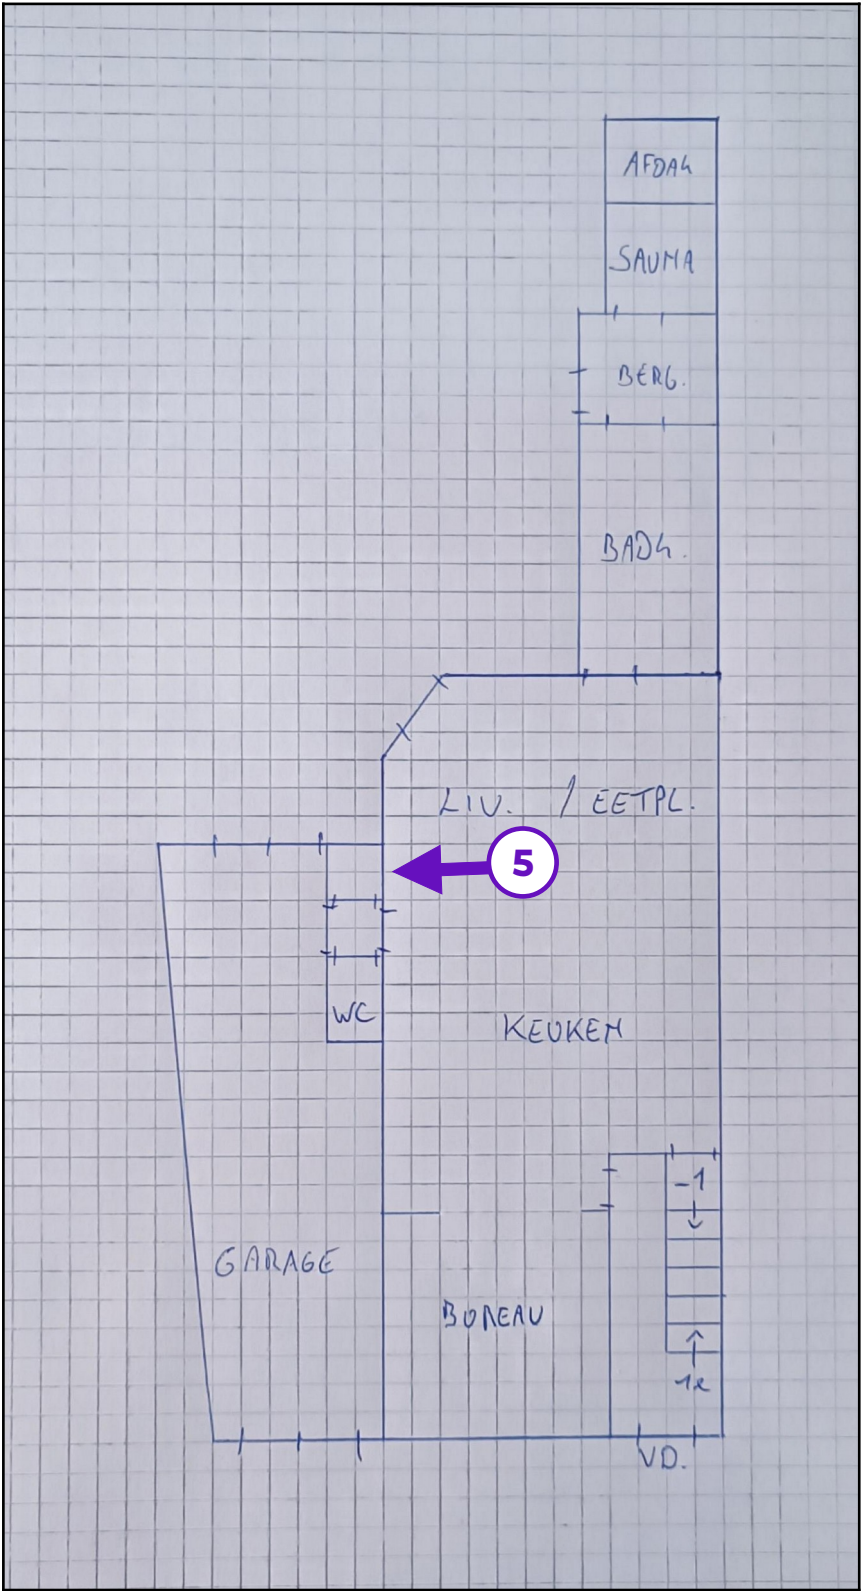
# Plan 1.4: Gelijkvloers

| 5. Kachel in de living | Advies | - |

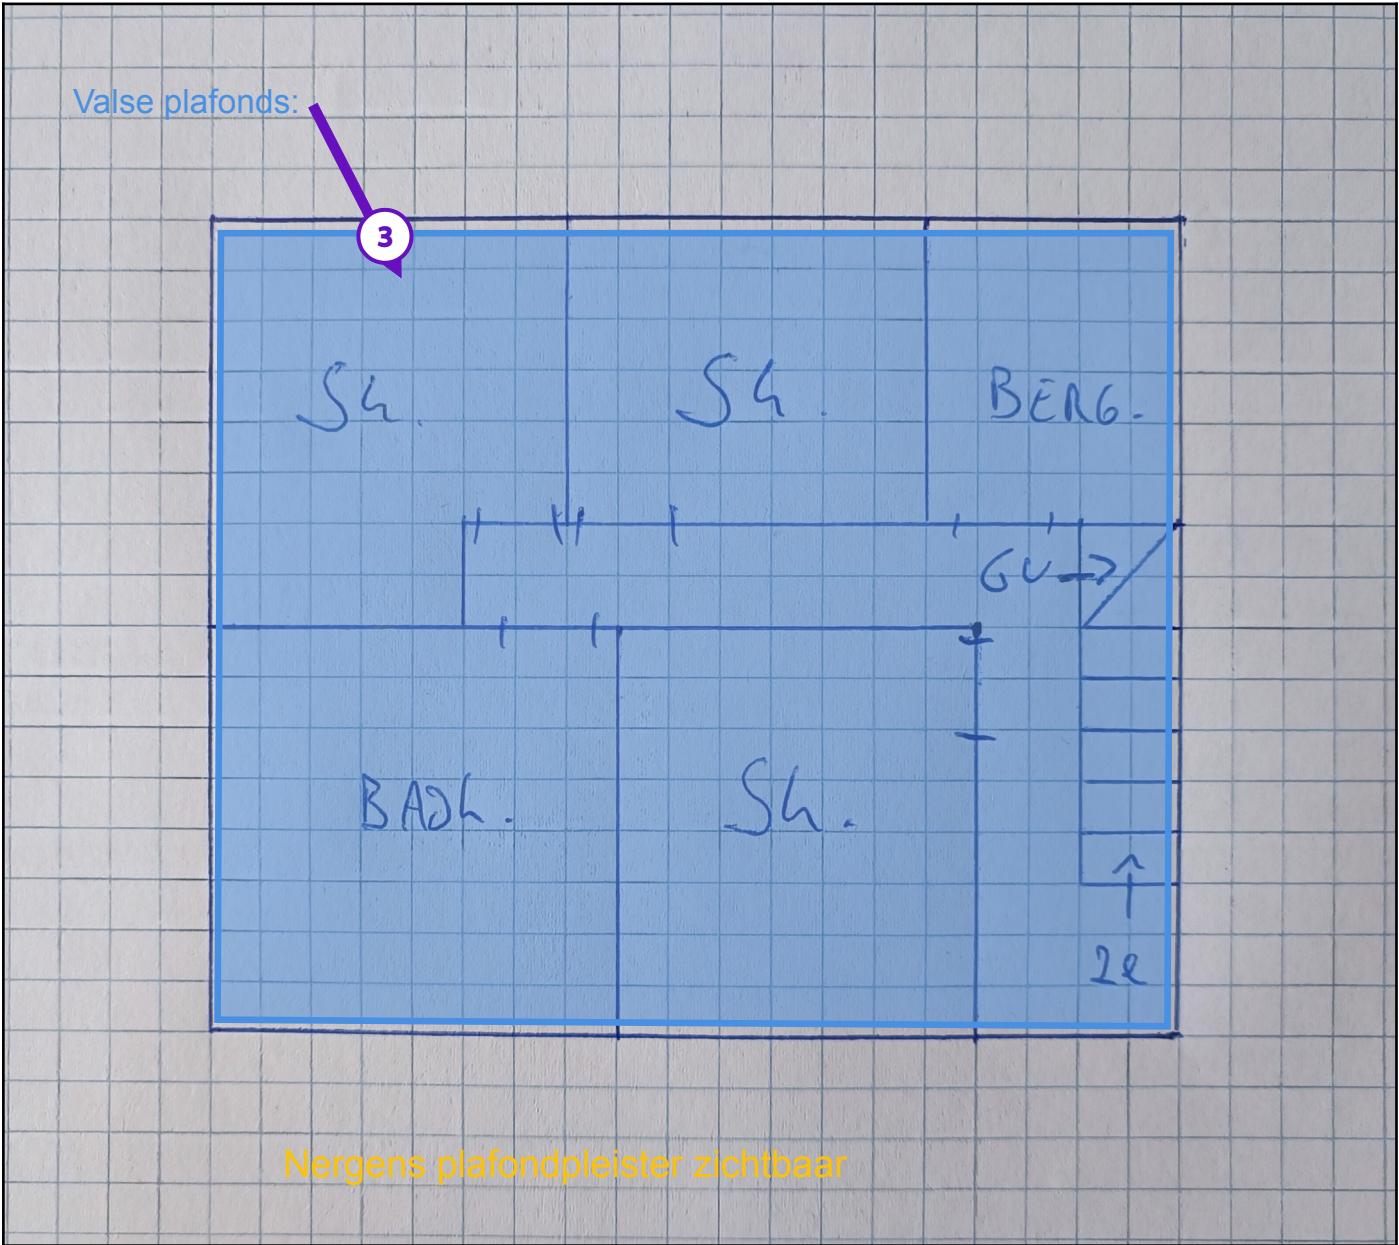
# Plan 1.6: 1e verdiep

| Beschrijving | Type | Actie |
|---|---|---|
| 3. Valse plafonds (geen pleisterwerk zichtbaar) | Advies | - |

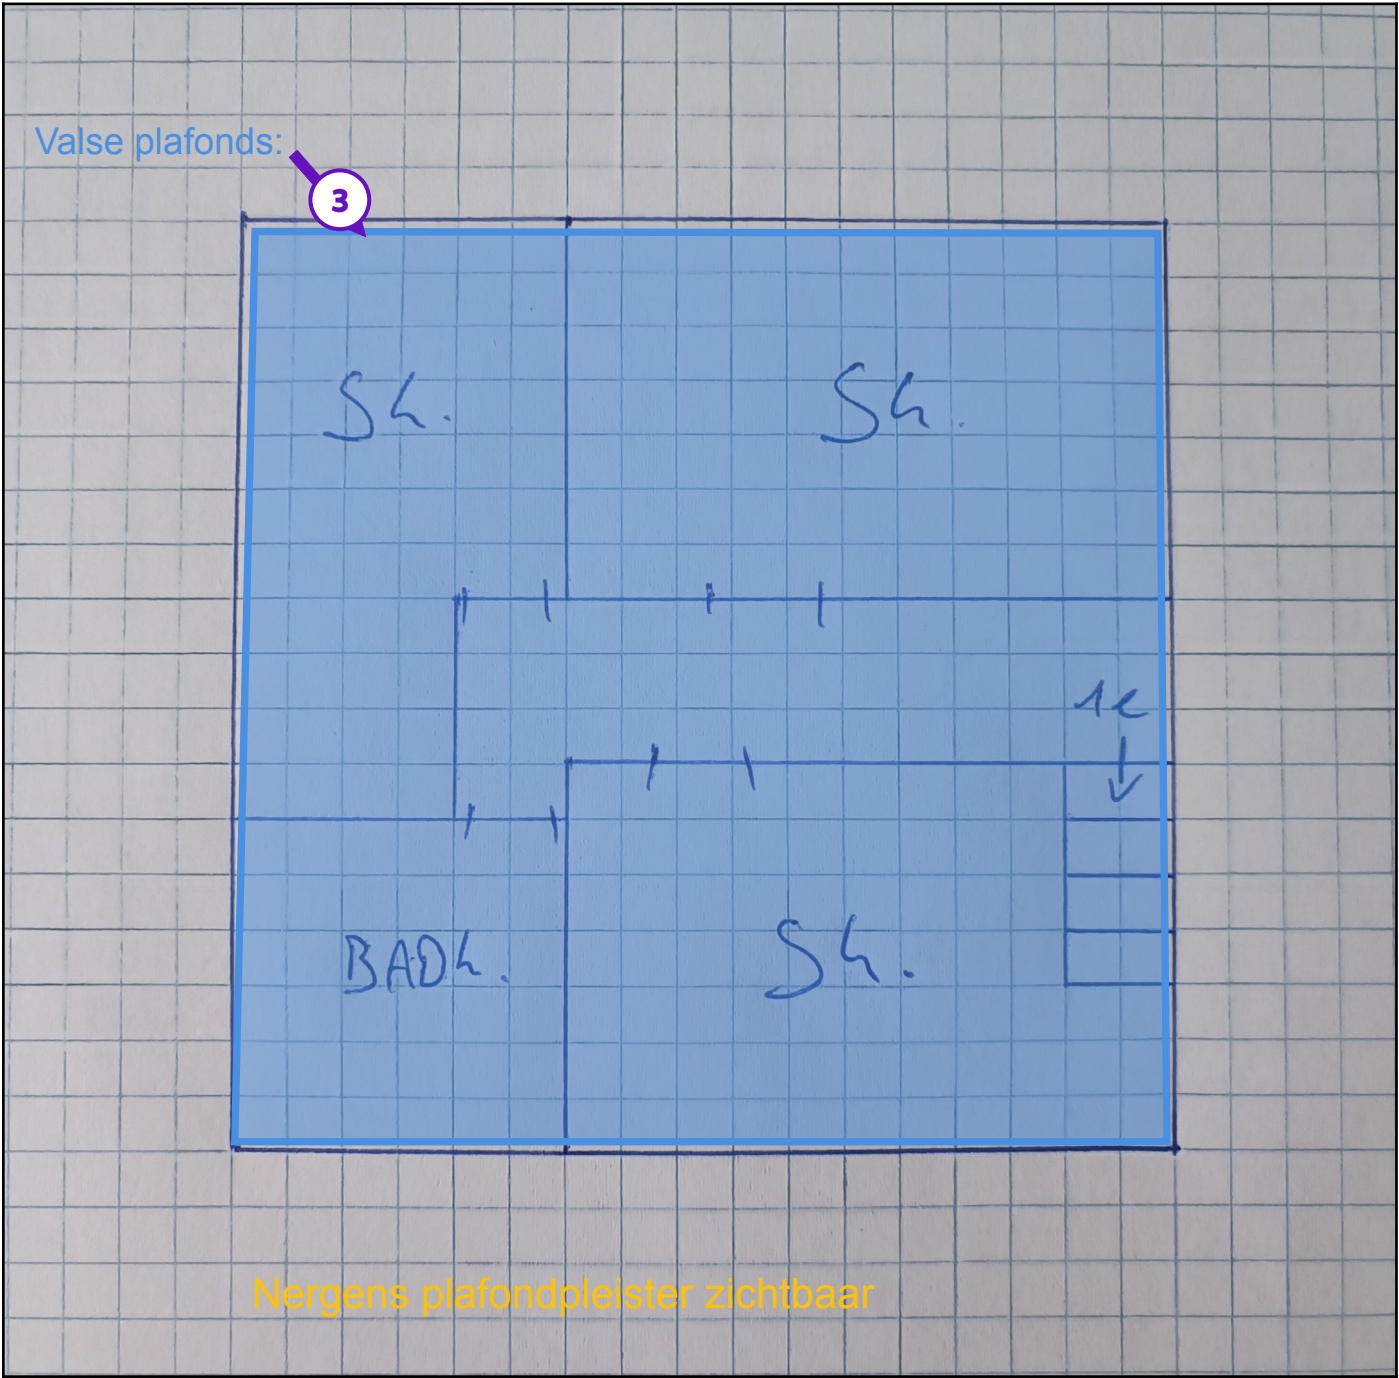
# Plan 1.8: 2de verdiep

| Beschrijving | Type | Actie |
|---|---|---|
| 3. Valse plafonds (geen pleisterwerk zichtbaar) | Advies | - |

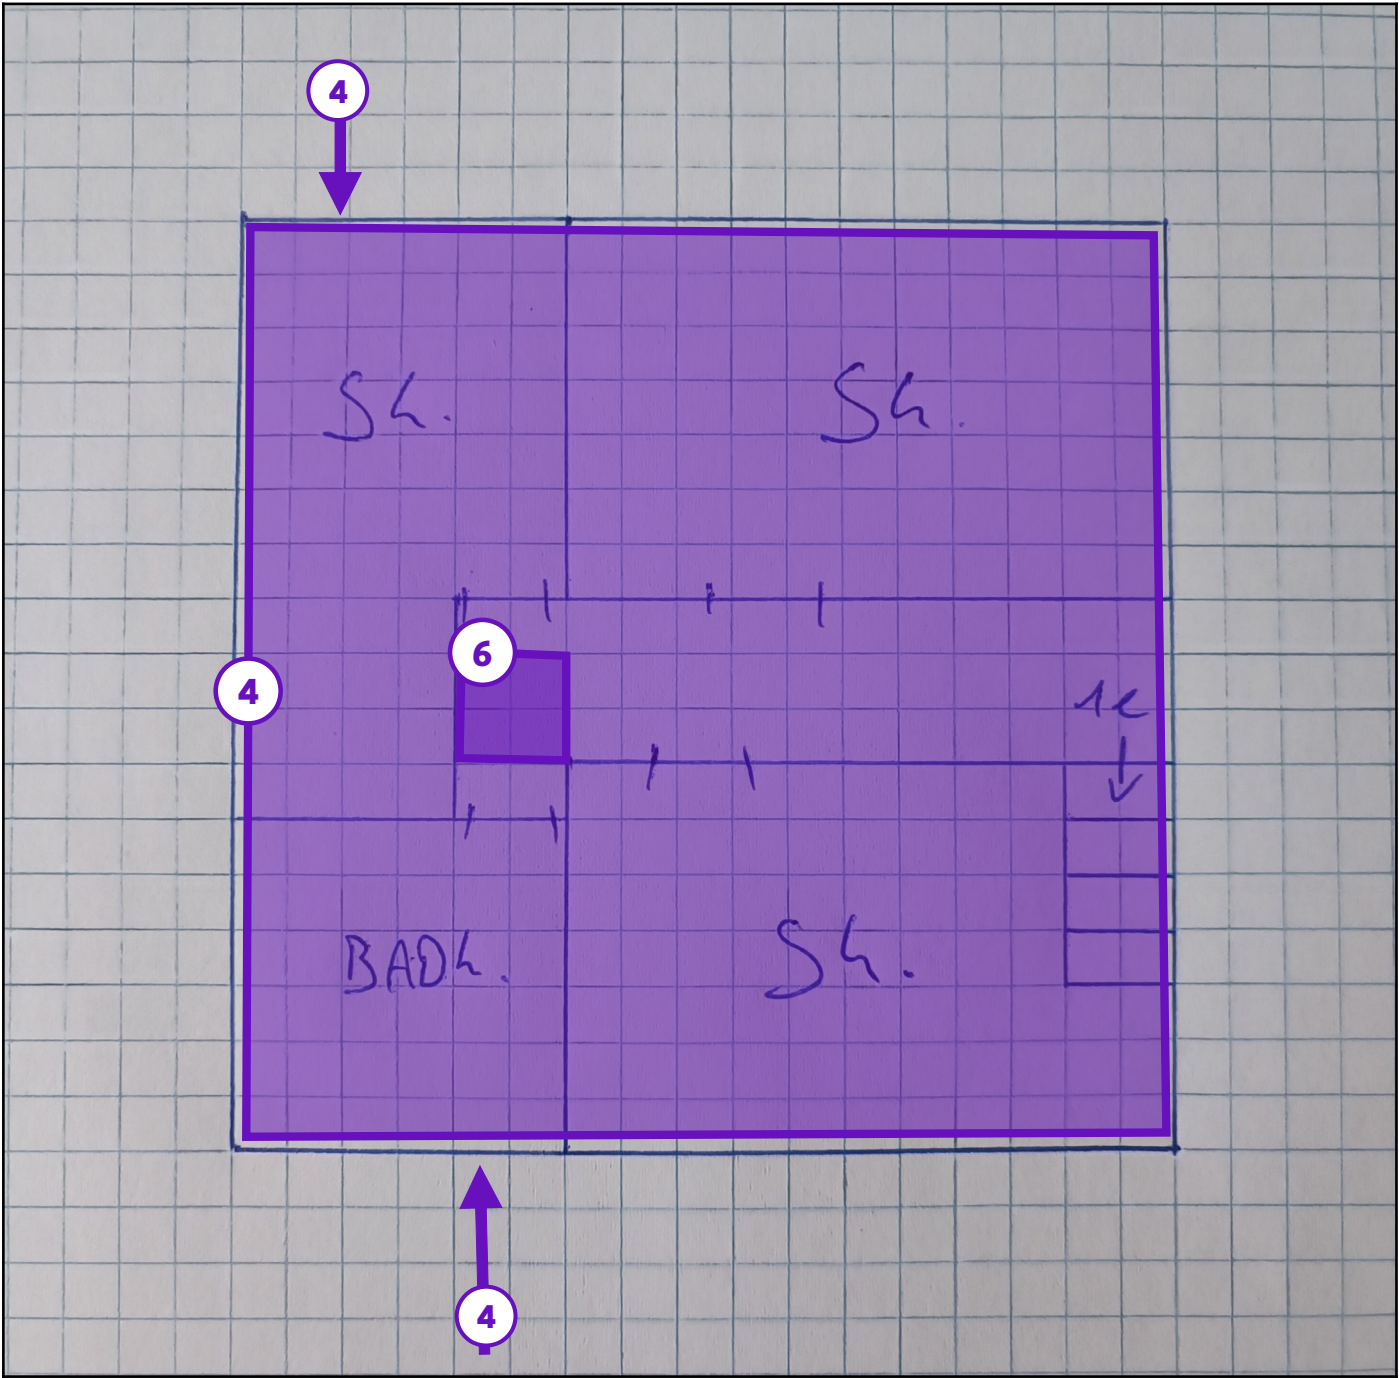
# Plan 1.9: 2de verdiep

| Beschrijving | Type | Actie |
|---|---|---|
| 6. Natuursteenleien op schouw | Advies | - |

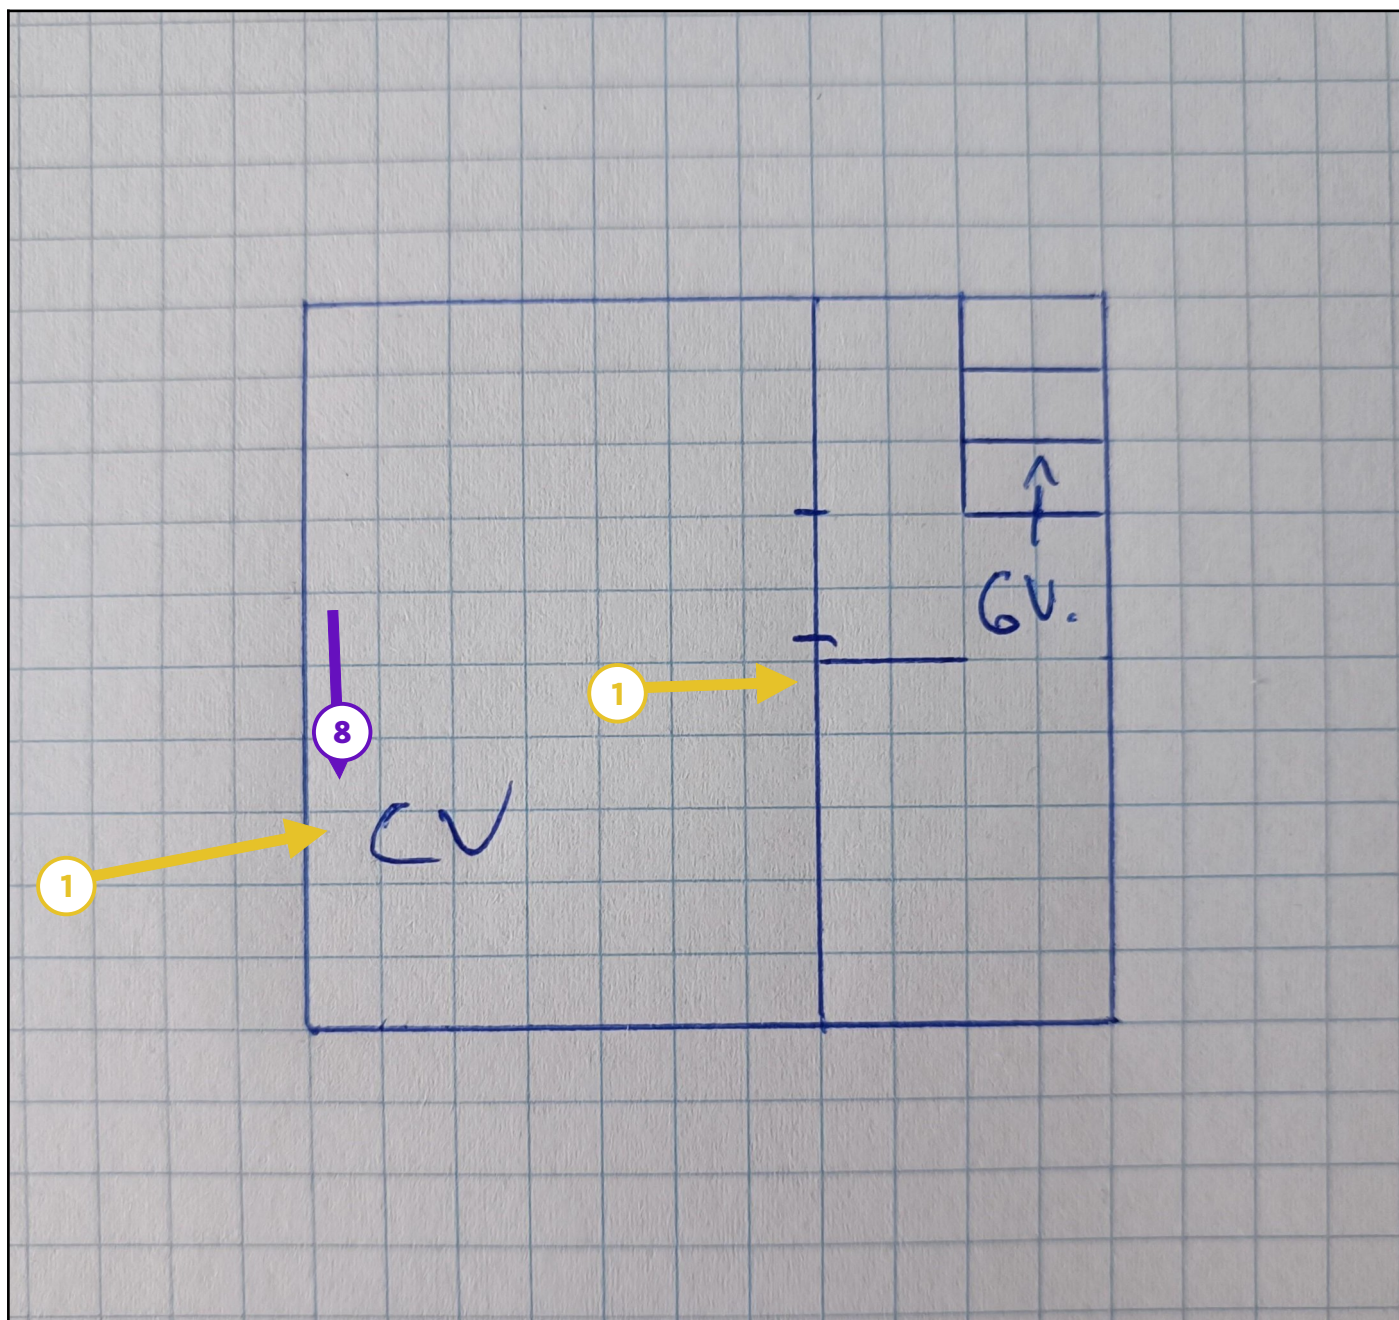
## Plan 1.11: Kelder

| Beschrijving | Type | Actie |
|---|---|---|
| 8. Roetluikje 'JM' Johns Manville werd reeds verwijderd | Advies | - |

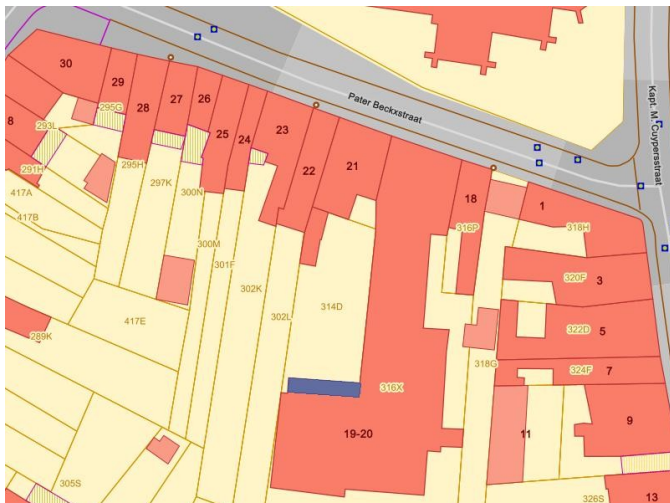
## Zone 2: Houtberging

- 0 Asbestmaterialen
- 0 Beperkingen
- 0 Uitsluitingen
- 0 Roerende goederen
- 0 Puin, steenslag, (water)bodem
- 1 Advies
- 0 Geen asbest
