# Asbestinventarisatetest

Oudebaan 244A/0201, 3000 Leuven

Attestnummer : **20260208-000059.000**

Uitgegeven op : **08.02.2026**

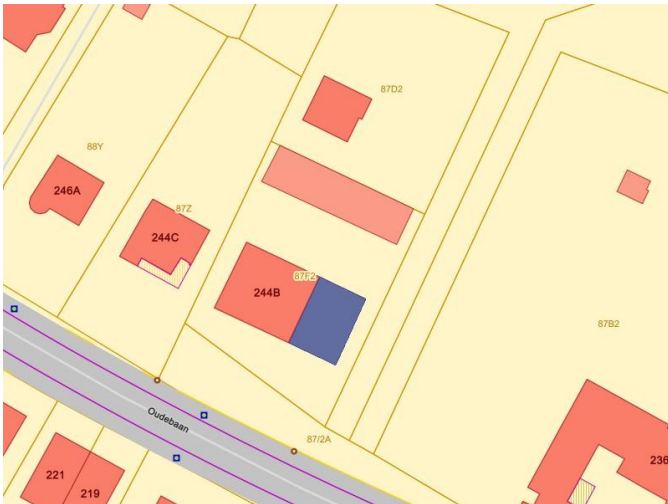
## Zone 1: Hoofdgebouw

Tijdens de inspectie vastgesteld:

- 0 Asbestmaterialen
- 0 Beperkingen
- 0 Uitsluitingen
- 0 Roerende goederen
- 0 Puin, steenslag, (water)bodem
- 2 Adviezen
- 2 Geen asbest

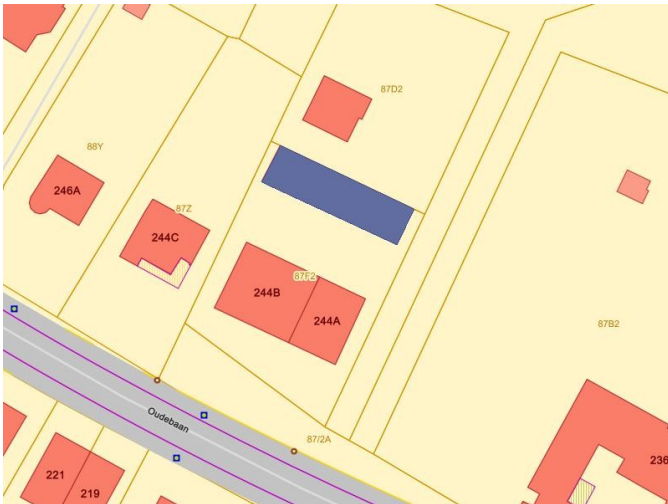
## Zone 2: Garageboxen

Tijdens de inspectie vastgesteld:

- 0 Asbestmaterialen
- 0 Beperkingen
- 0 Uitsluitingen
- 0 Roerende goederen
- 0 Puin, steenslag, (water)bodem
- 0 Adviezen
- 1 Geen asbest**
