# Asbestinventarisatetest

Hengstenberg 67, 3090 Overijse

Attestnummer : **20260707-000001.000**

**Asbestveilig** (maar mogelijk niet asbestvrij)

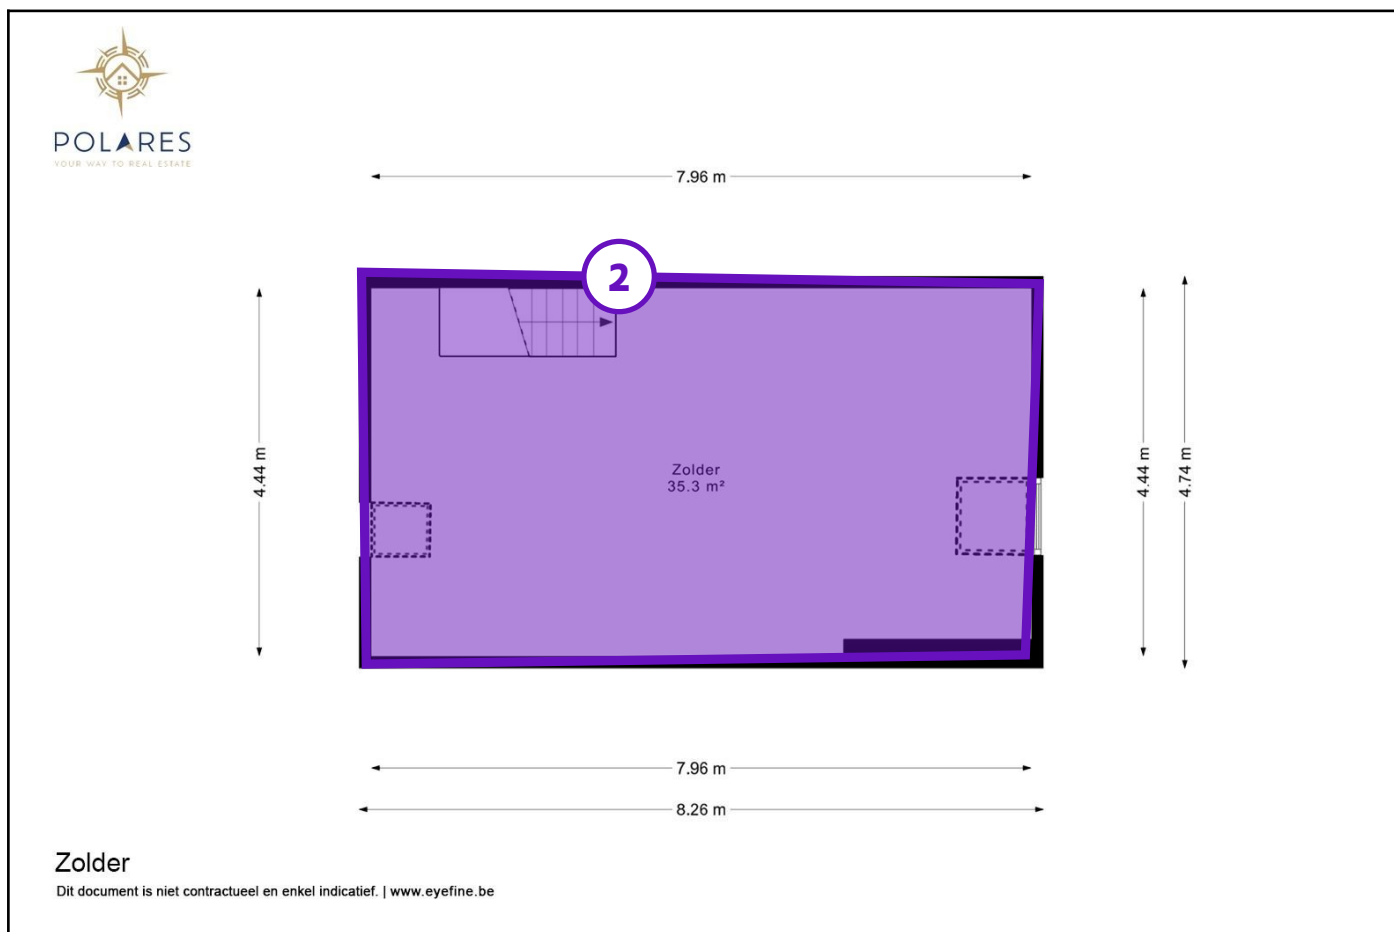
## Plan 1.2: V+2 Plafonds

| Beschrijving | Type | Actie |
|---|---|---|
| 2. Plafonds bestaande uit voorzetpanelen | Advies | - |

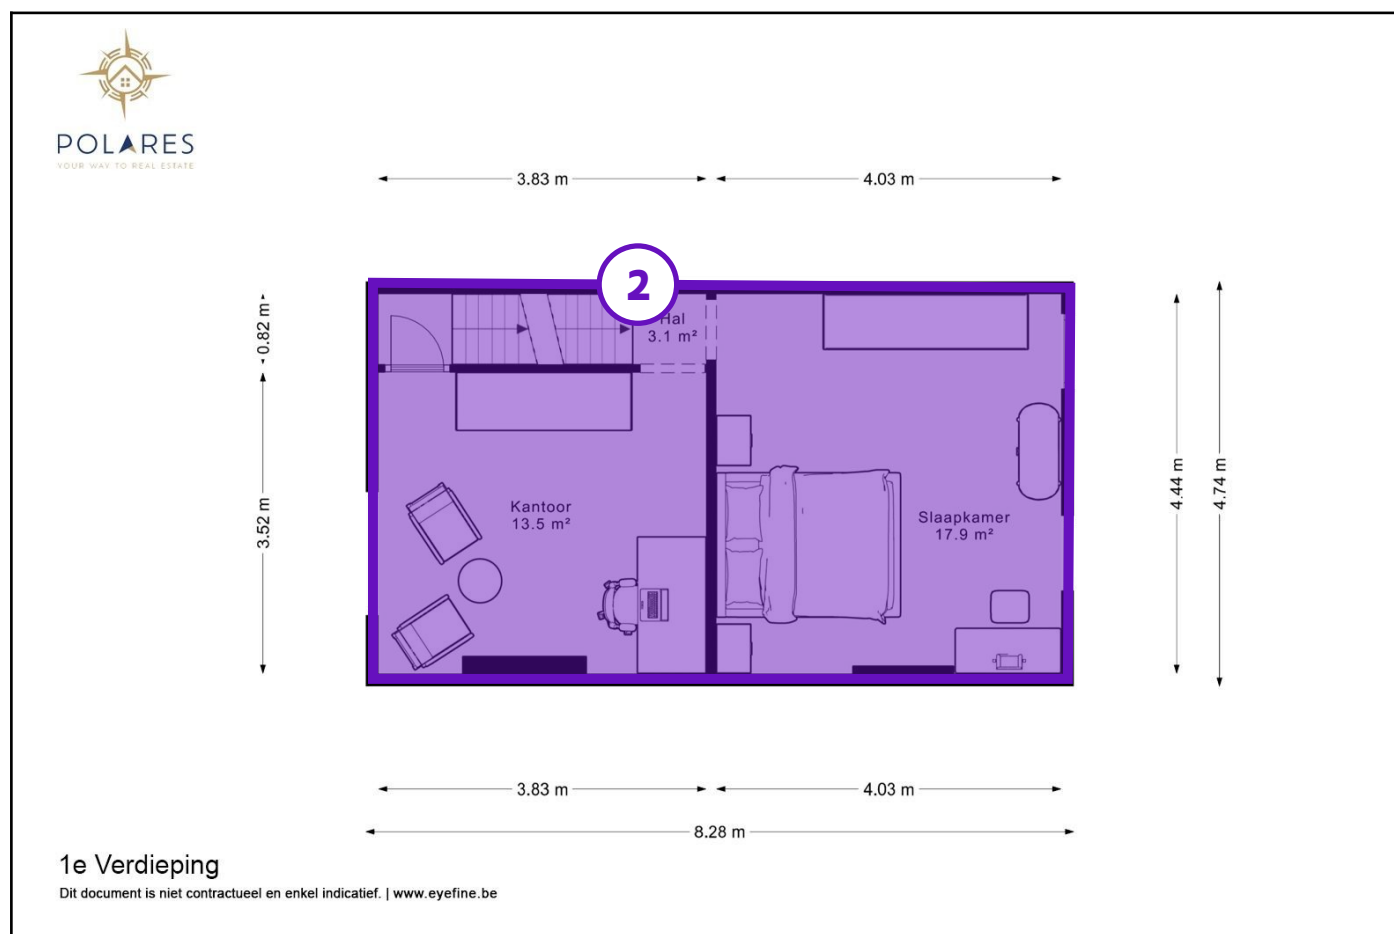
## Plan 1.4: V+1 Plafonds

| Beschrijving | Type | Actie |
|---|---|---|
| 2. Plafonds bestaande uit voorzetpanelen | Advies | - |

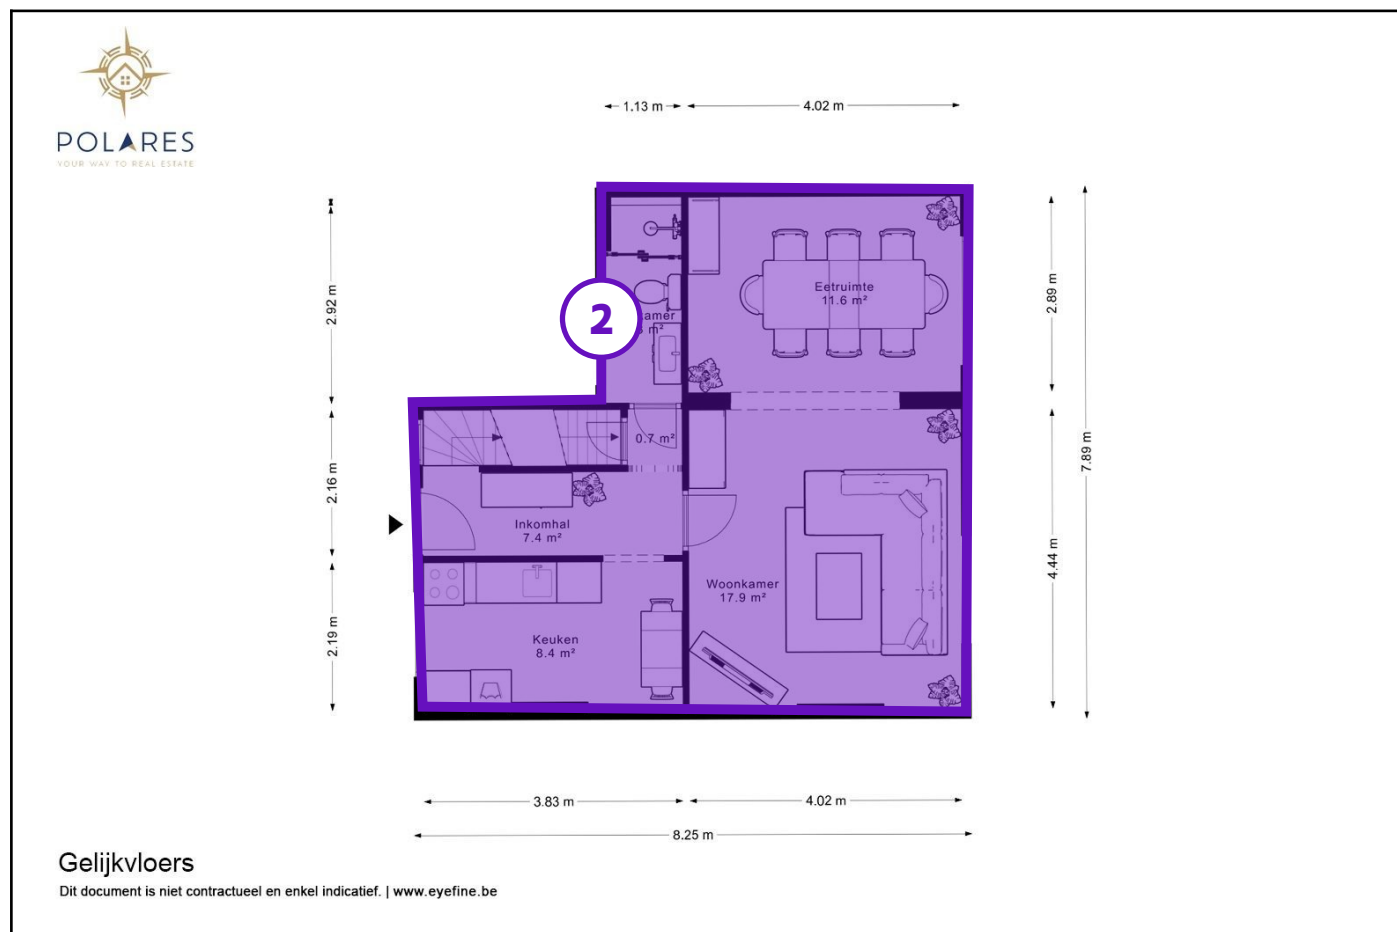
## Plan 1.6: V+0 Plafonds

| Beschrijving | Type | Actie |
|---|---|---|
| 2. Plafonds bestaande uit voorzetpanelen | Advies | - |
