# Asbestinventarisatetest

Kerkomsesteenweg 195, 3370 Boutersem

Attestnummer : 20260416-000340.000

Uitgegeven op : 16.04.2026

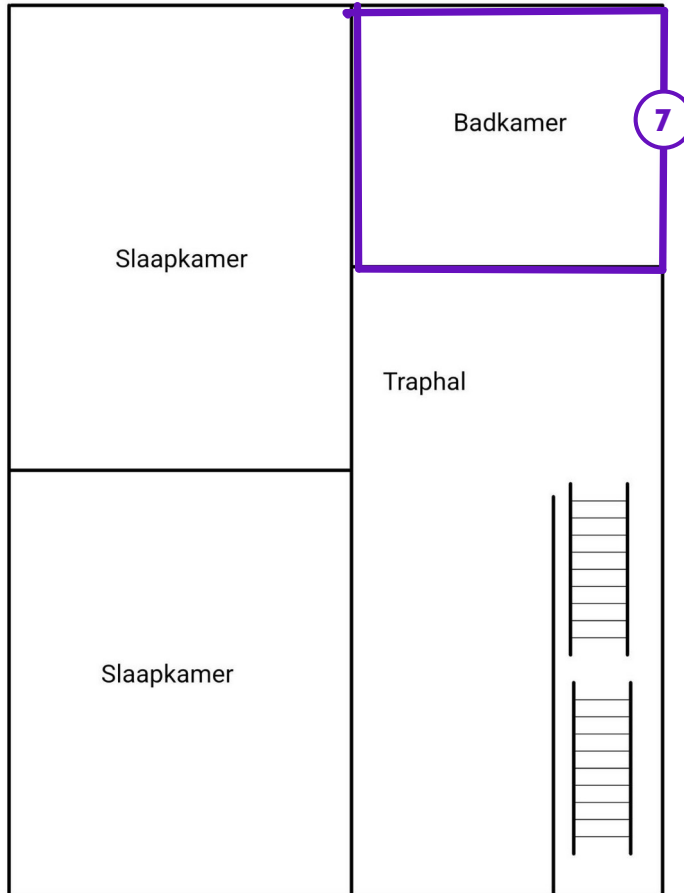
## Plan 1.2: V+1

alle plafonds op dit plan zijn voorzetpanelen

alle muren op dit plan zijn pleisterwerk

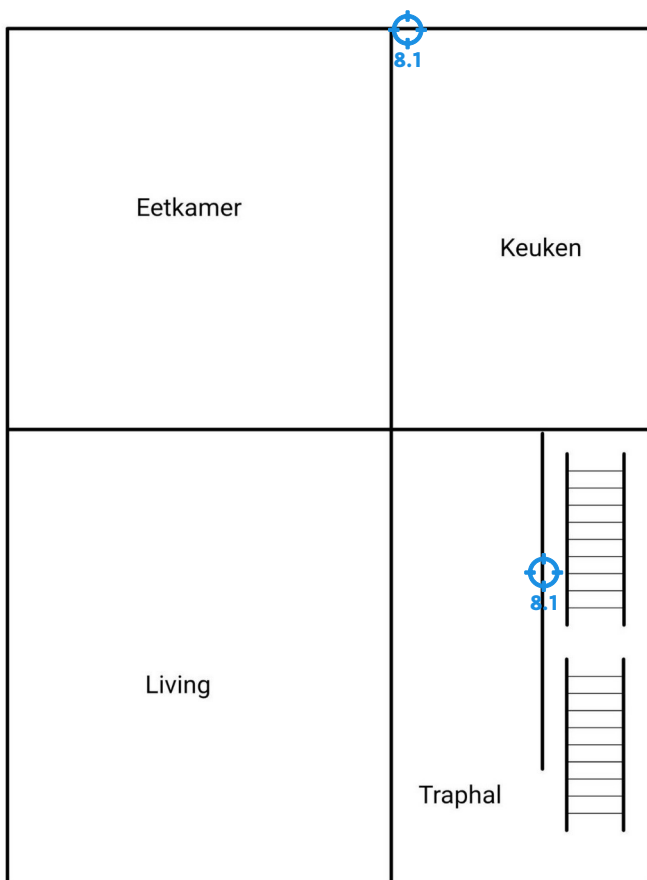
## Plan 1.3: V+0 voor

alle plafonds op dit plan zijn voorzetpanelen

alle muren op dit plan zijn pleisterwerk

6. Plafonds bestaande uit voorzetpanelen	Advies	-
8. Pleisterwerk wanden	Geen asbest	-
8.1 Code: MM01	Mengmonster	-
