# Asbestinventarisatetest

Mechelsesteenweg 237, 1933 Zaventem

Attestnummer : 20241120-000012.000

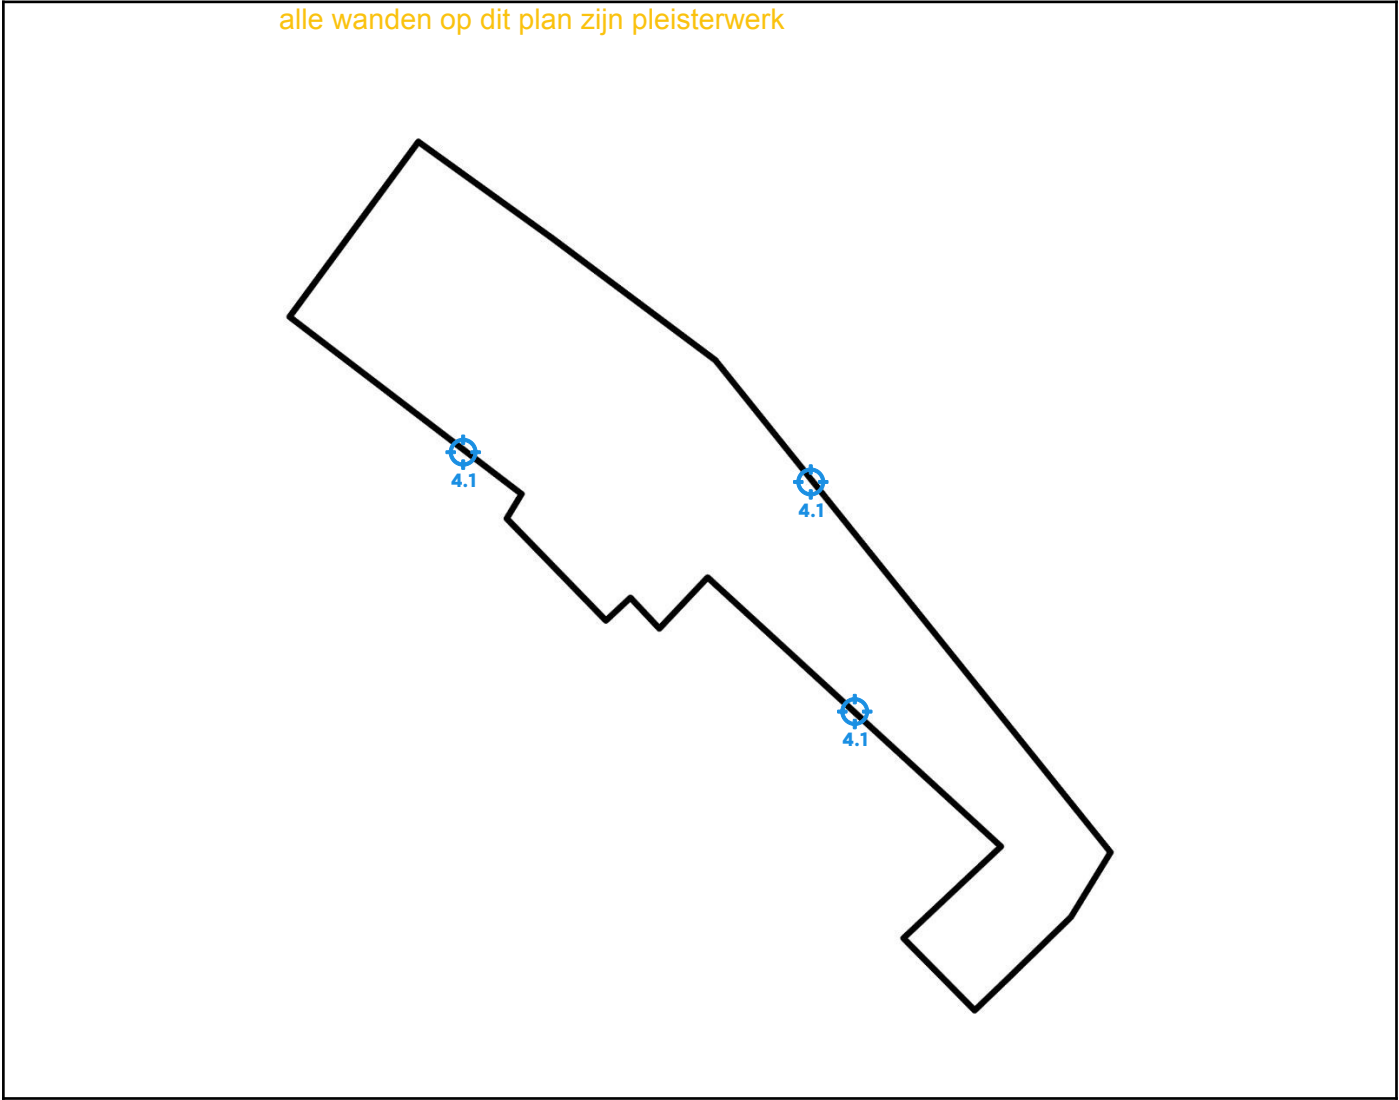
# Plan 1.5: v+1 WANDEN

| Beschrijving | Type | Actie |
|---|---|---|
| 1. Gevel met leien | Asbestmateriaal | Verwijderen |
