# Asbestinventarisat attest

Diksmuidse Heerweg 84, 8200 Brugge

Attestnummer : 20250618-000029.000

Uitgegeven op : 18.06.2025

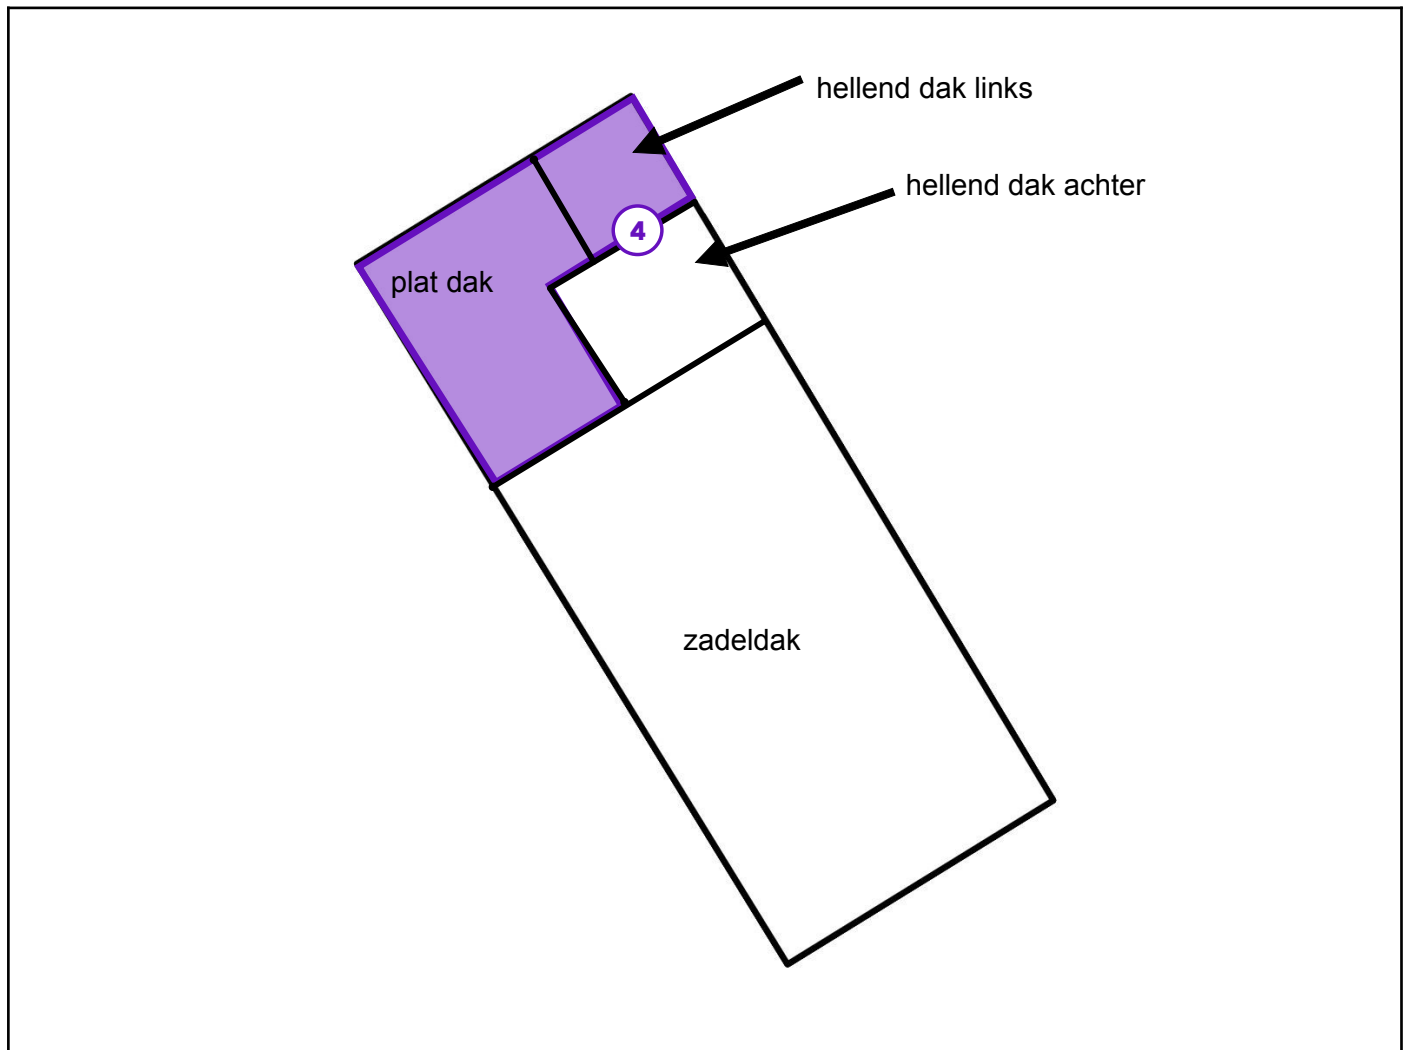
## Plan 1.4: dakenplan

| Beschrijving | Type | Actie |
|---|---|---|
| 4. roofing plat dak | Advies | - |

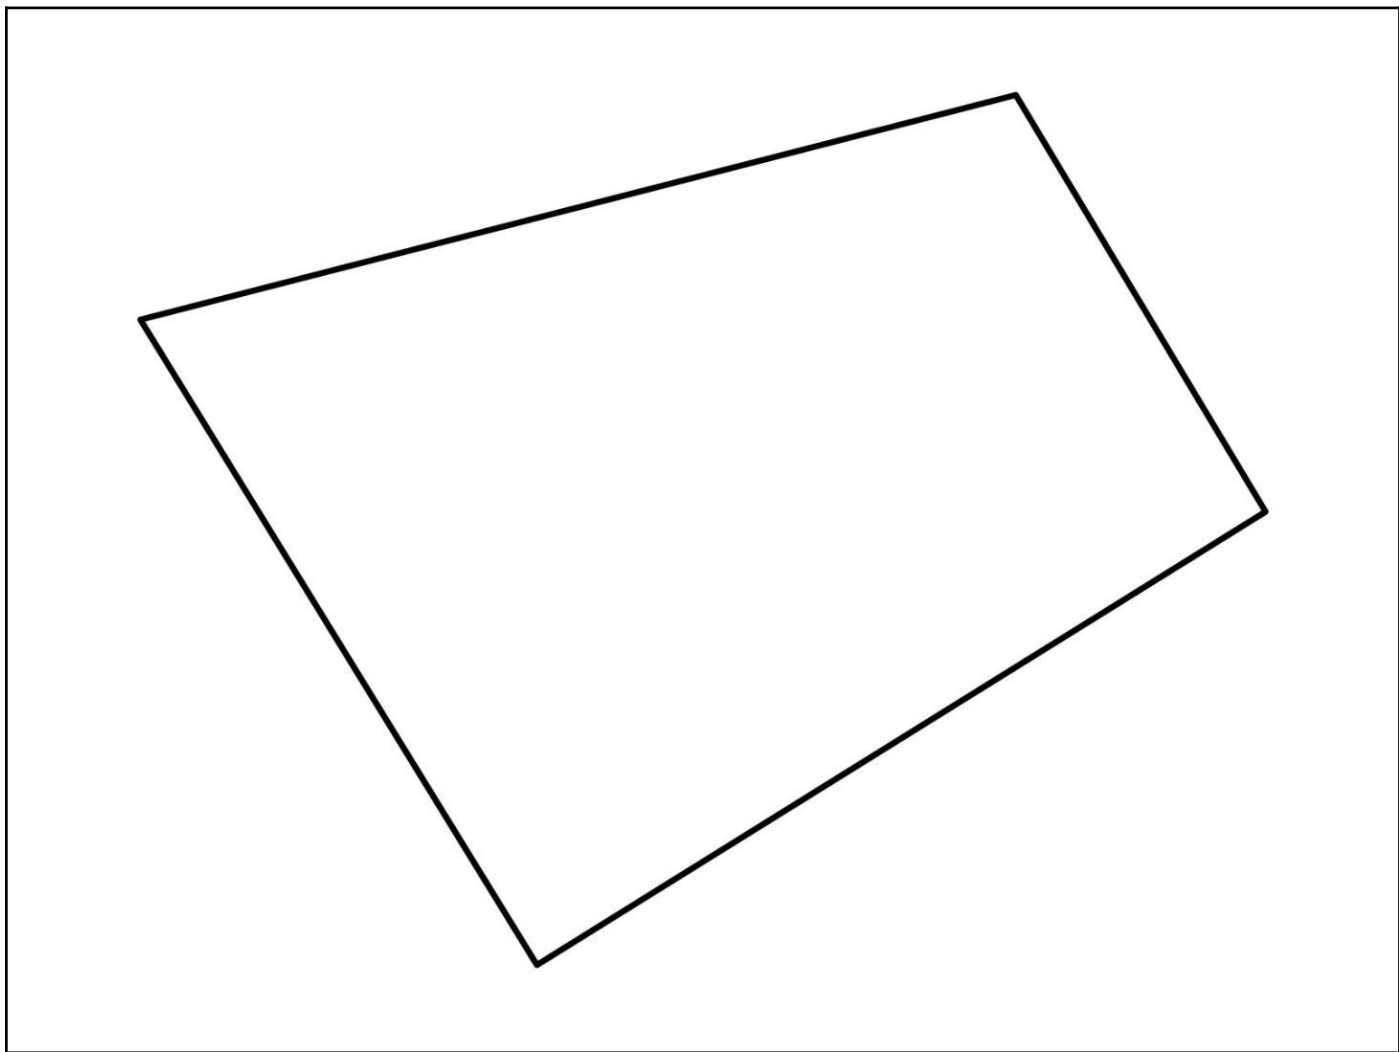
## Plan 2.1: grondplan

| Beschrijving | Type | Actie |
|---|---|---|
| 1. golfplaten tuinberging | Asbestmateriaal | Dringend verwijderen |

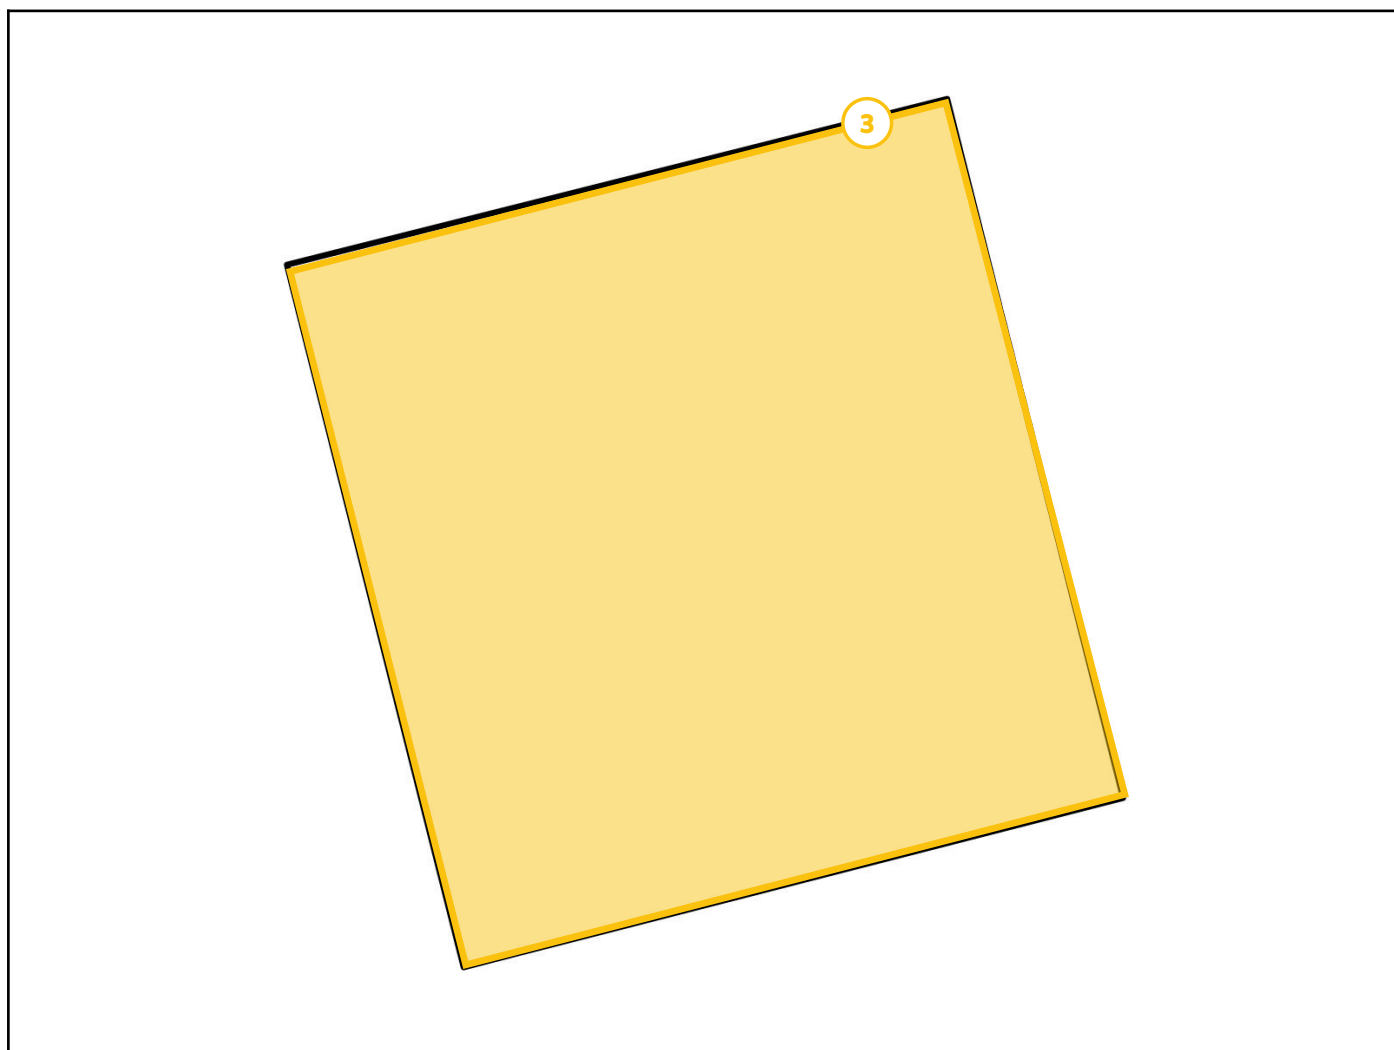
## Plan 3.1: grondplan

| Beschrijving | Type | Actie |
|---|---|---|
| 3. dak garage | Uitsluiting | - |
