# Asbestinventarisatetest

Amazonedreef 40, 8200 Brugge

Attestnummer : **20261006-000032.000**

Uitgegeven op : **06.10.2026**

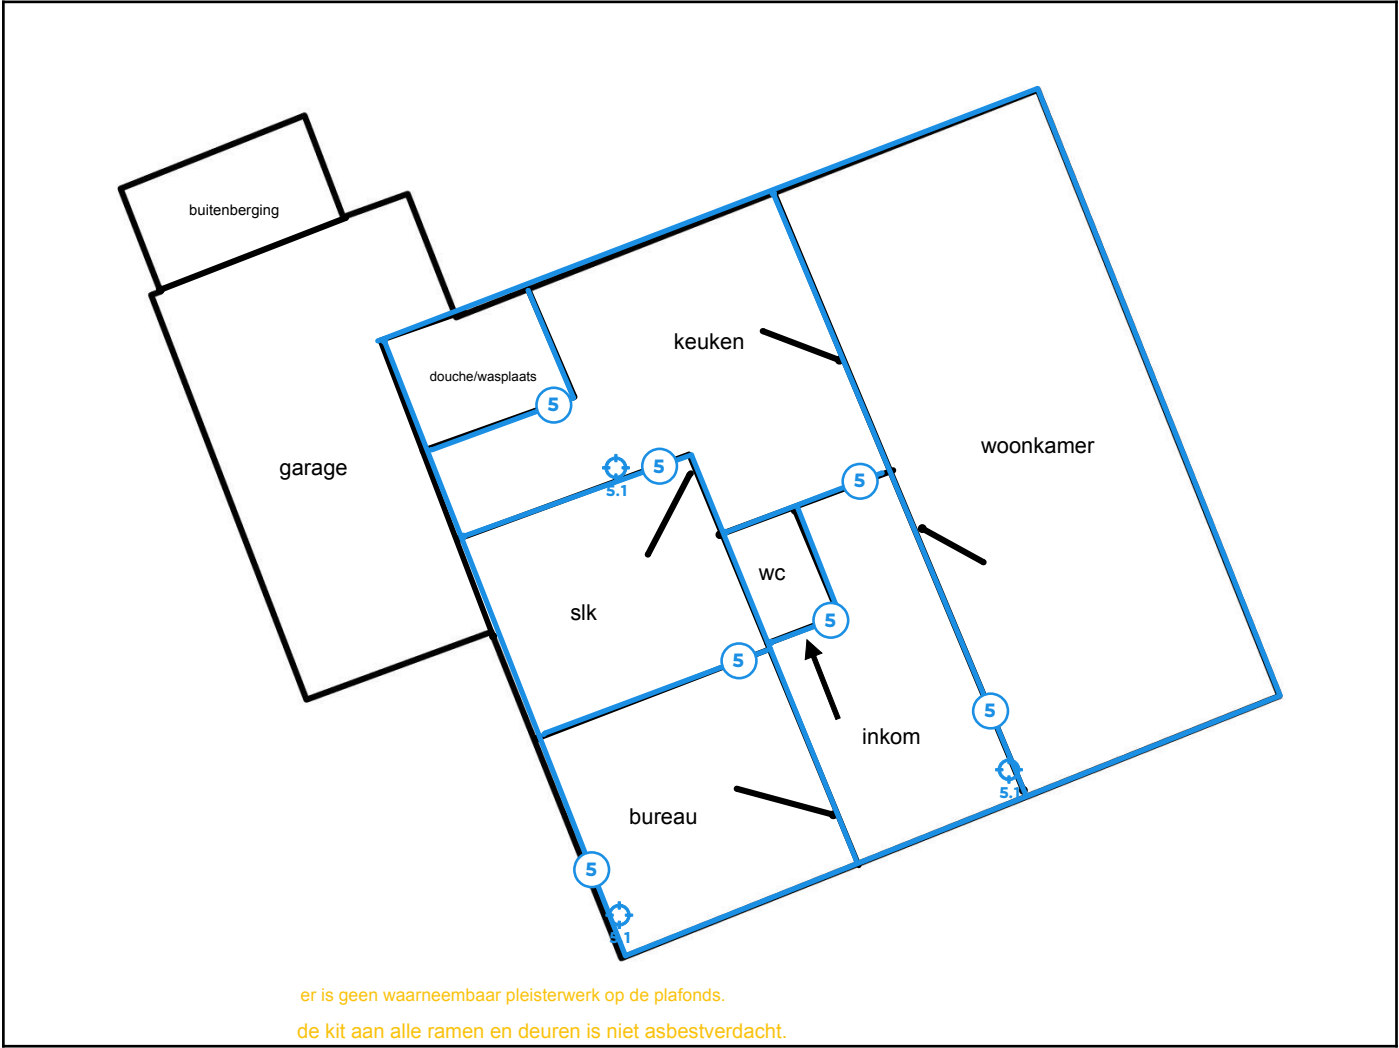
# Plan 1.1: gelijkvloers

| Beschrijving | Type | Actie |
|---|---|---|
| 10. Plafonds bestaande uit gyproc/planchetten | Overige ruimte of materiaal | - |

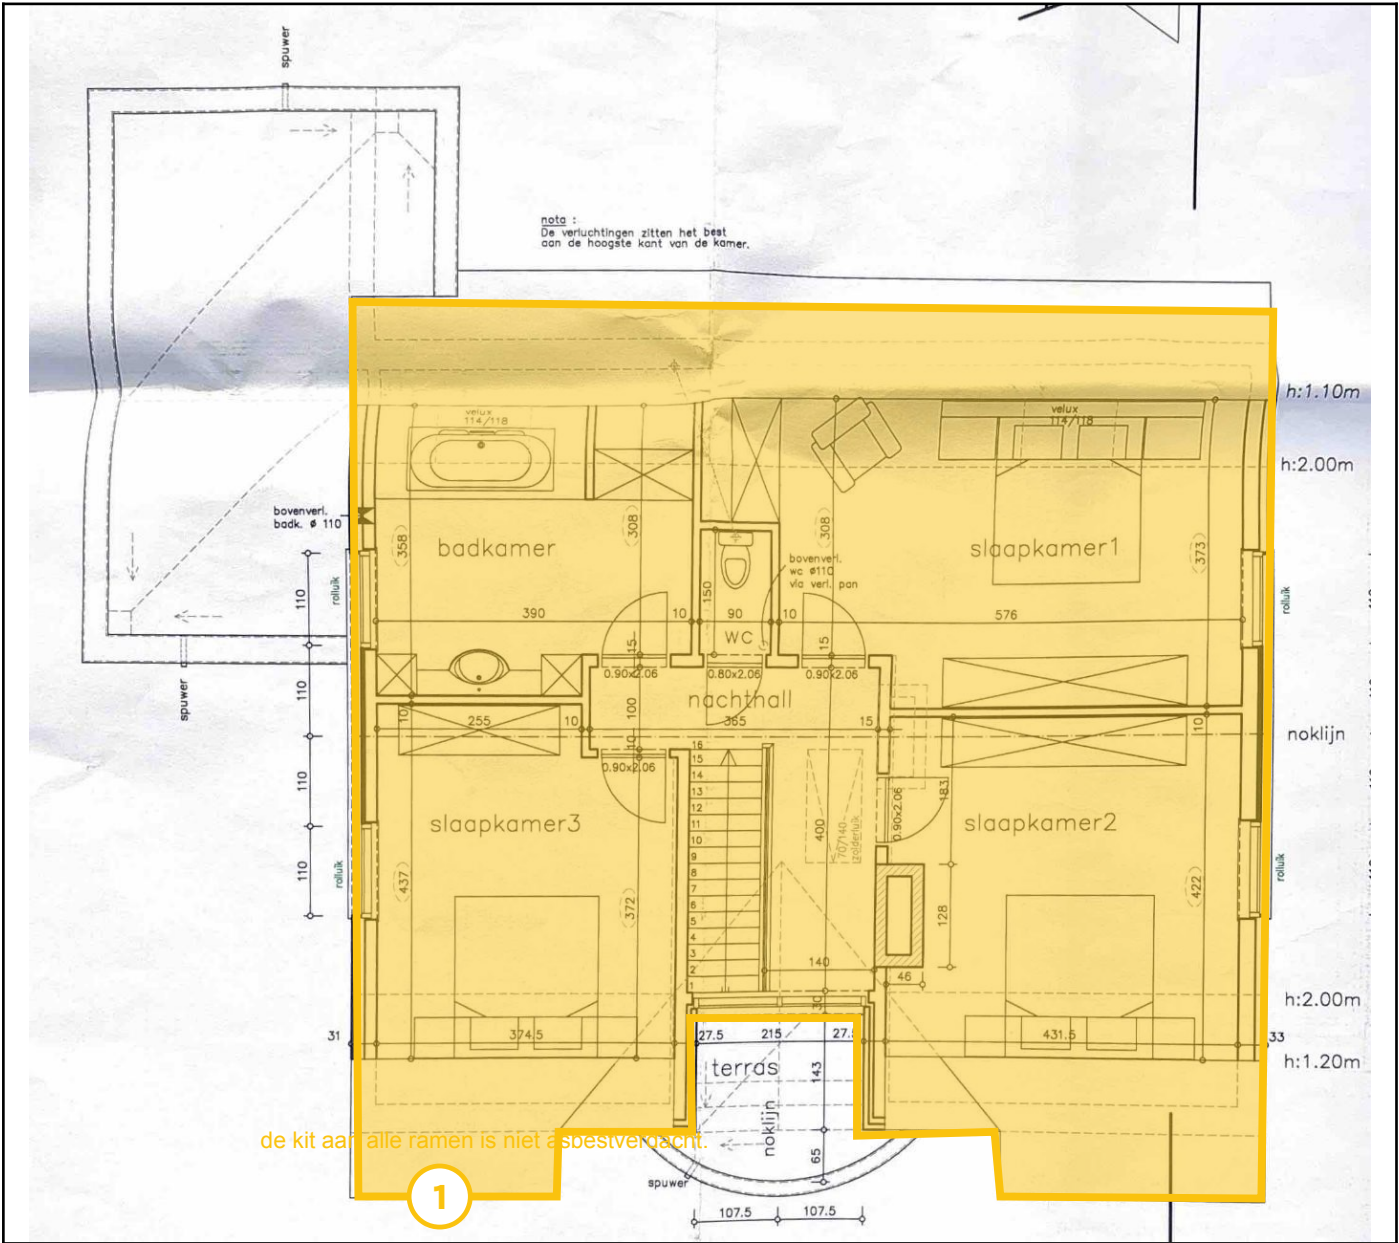
# Plan 1.2: verdieping

| Beschrijving | Type | Actie |
|---|---|---|
| 7. Kit aan de ramen | Overige ruimte of materiaal | - |

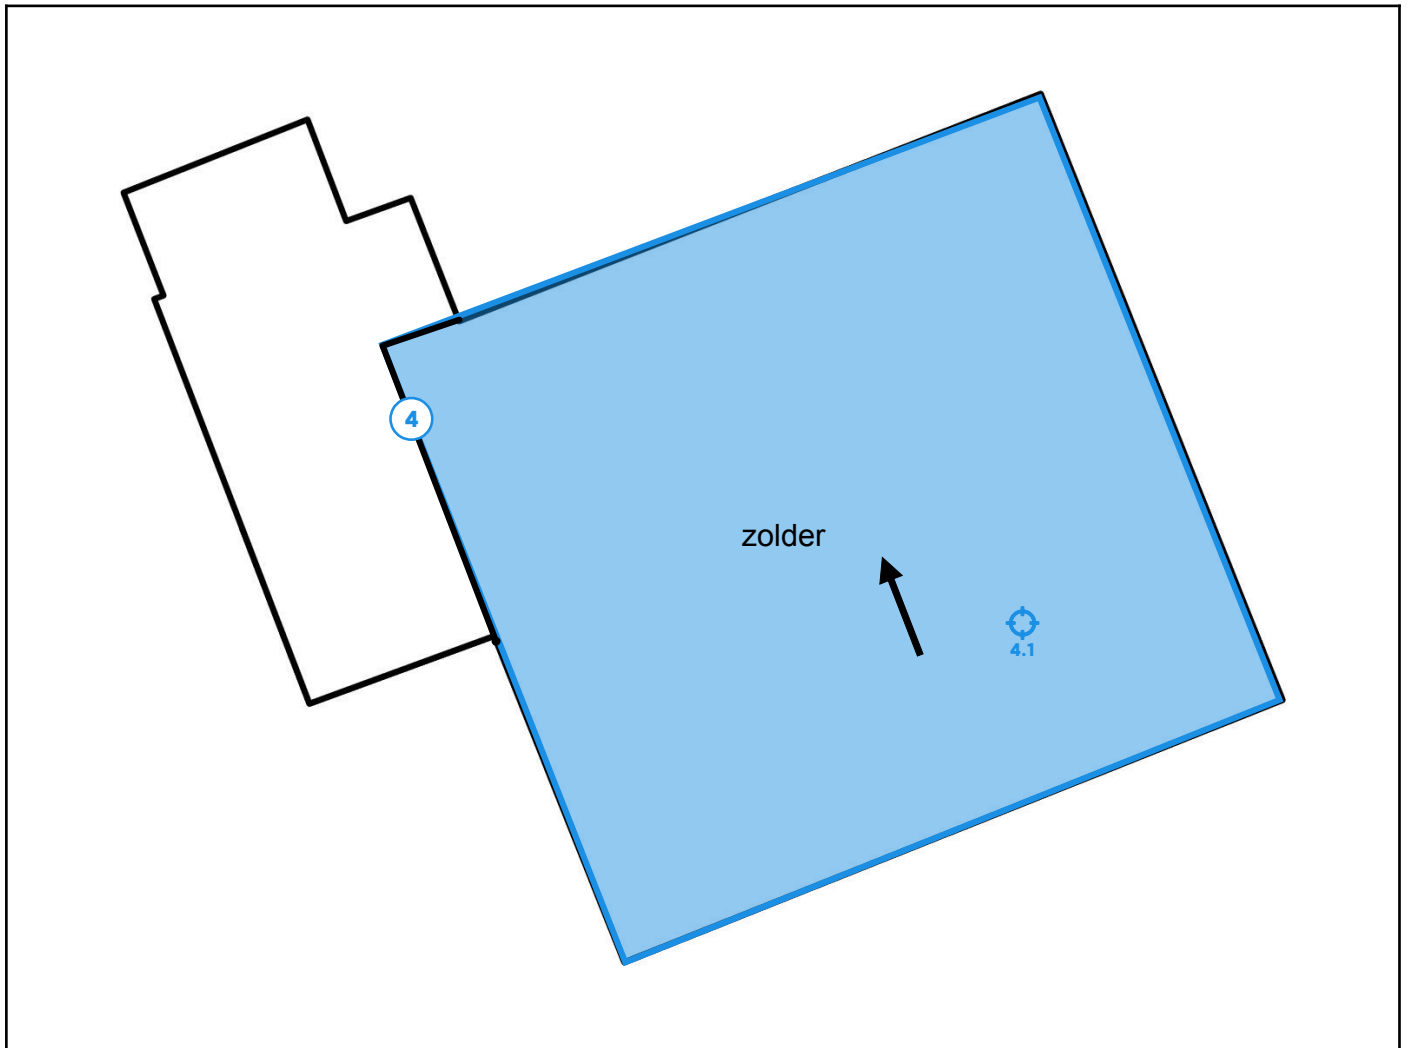
## Plan 1.3: zolder

| Beschrijving | Type | Actie |
|---|---|---|
| 4.1 Code: PM1 | Puntmonster | - |
