Asbestinventarisatetest

Mechelsesteenweg 595, 3020 Herent

Attestnummer : **20260416-000355.000**

Uitgegeven op : **16.04.2026**

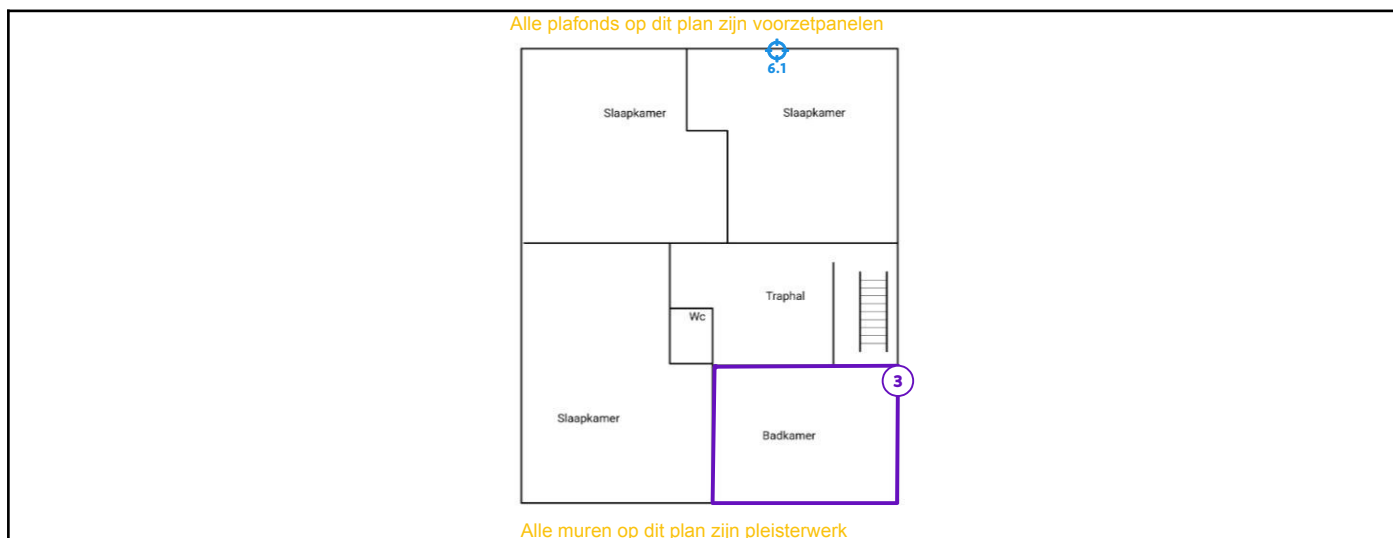
Plan 1.4: V+1

Beschrijving	Type	Actie
3. Faiencetegels (lijm)	Advies	-
4. Plafonds bestaande uit voorzetpanelen	Advies	-
6. Pleisterwerk wanden	Geen asbest	-
6.1 Code: MM01	Mengmonster	-

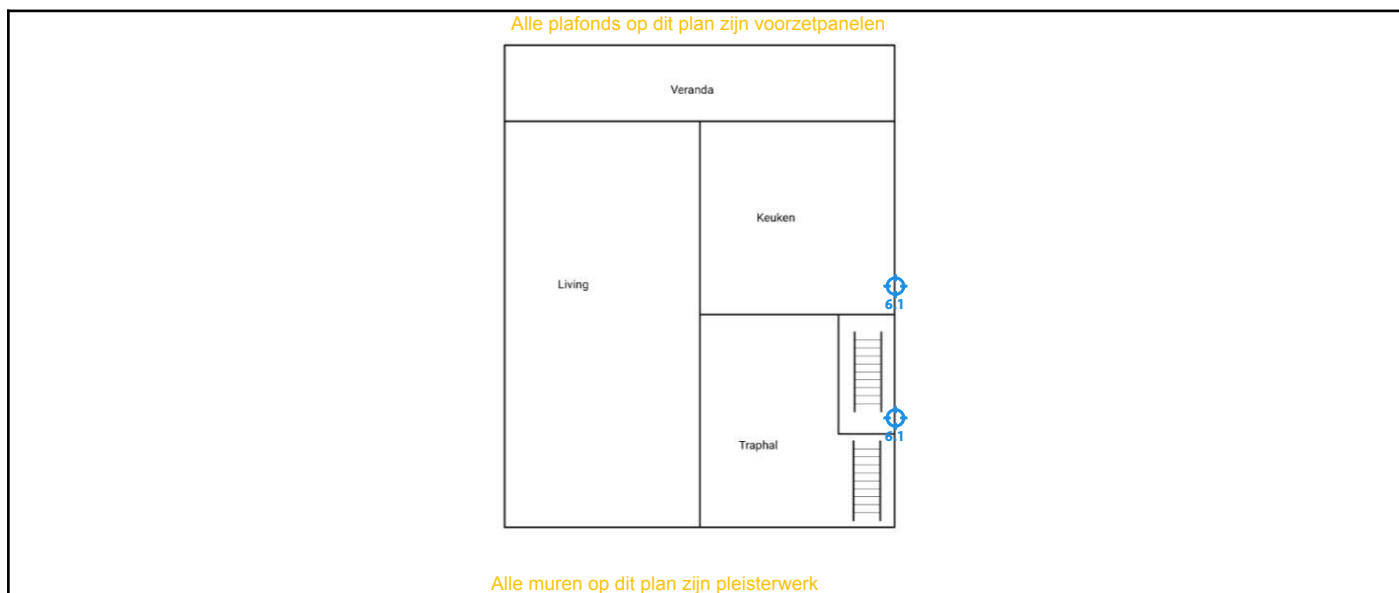
Plan 1.5: V+0

Beschrijving	Type	Actie
4. Plafonds bestaande uit voorzetpanelen	Advies	-
6. Pleisterwerk wanden	Geen asbest	-
6.1 Code: MM01	Mengmonster	-

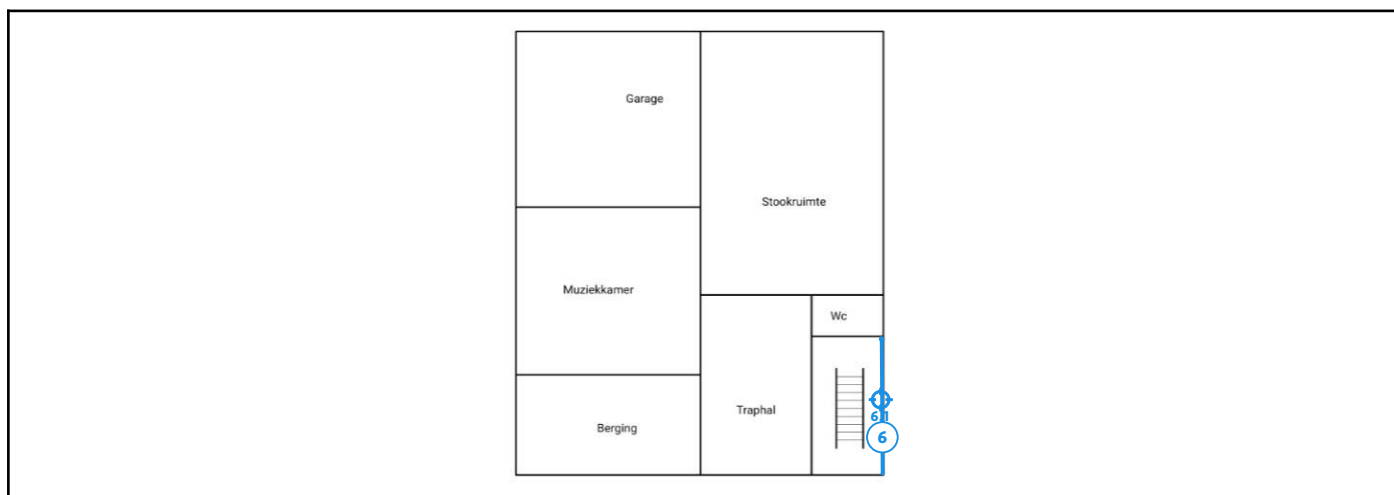
Plan 1.6: V-1

Beschrijving	Type	Actie
6. Pleisterwerk wanden	Geen asbest	-
6.1 Code: MM01	Mengmonster	-

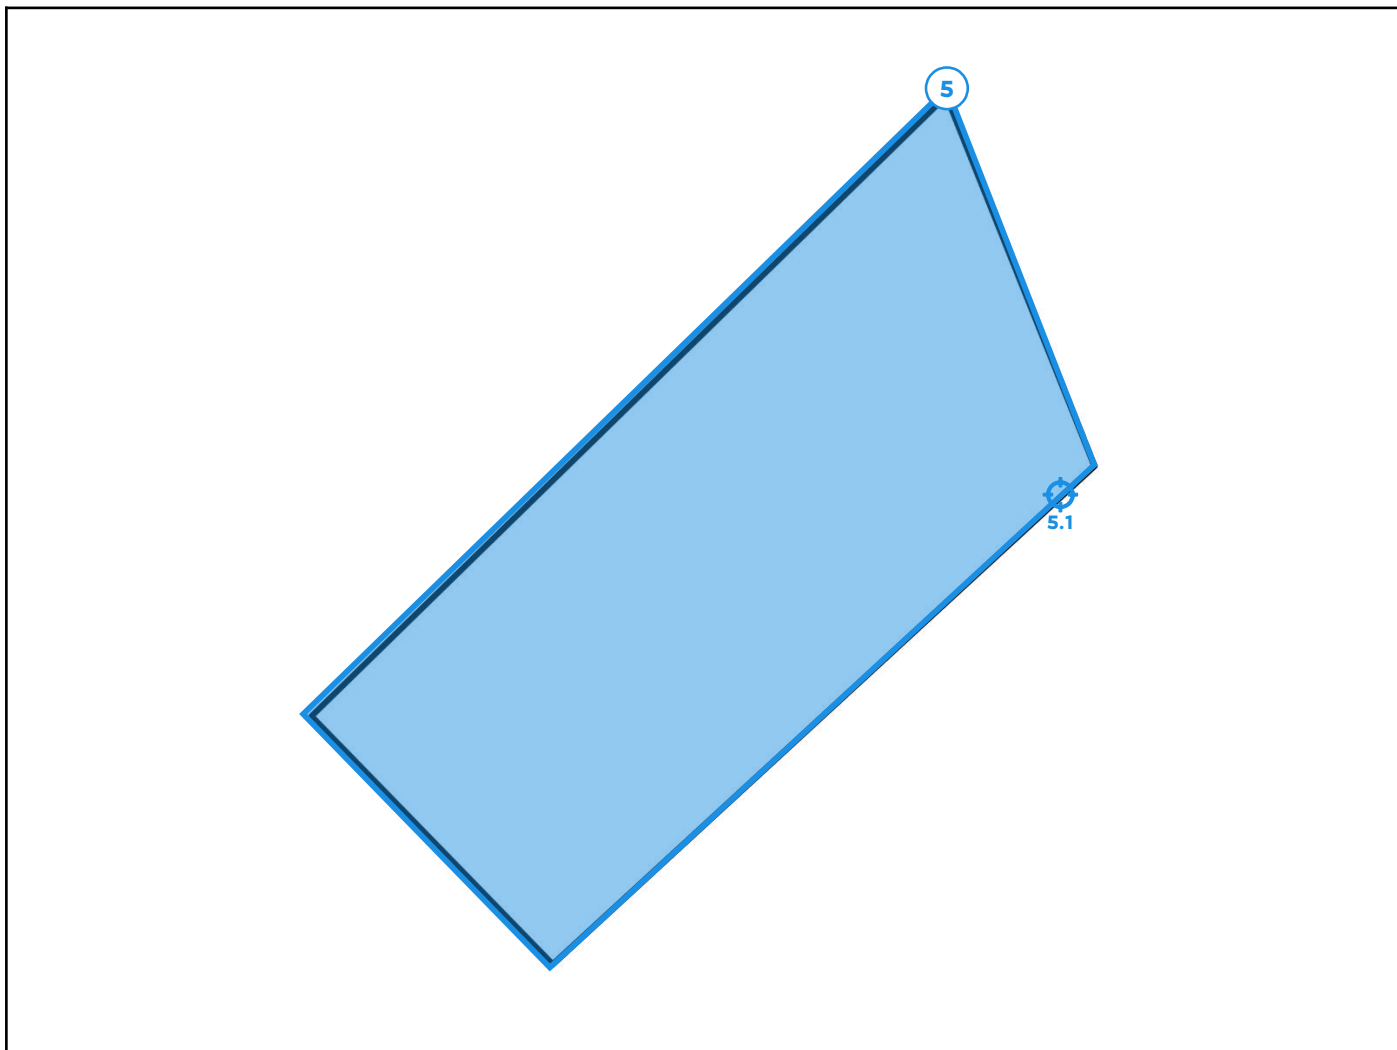
Plan 2.1: Bijgebouw plan

Beschrijving	Type	Actie
5. Dak bestaande uit bitumineuze golfplaten	Geen asbest	-
5.1 Code: PM01	Puntmonster	-
