# Asbestinventarisatetest

Betlehemweg 1/5, 3020 Herent

Attestnummer : 20260505-000425.000

Uitgegeven op : 05.05.2026

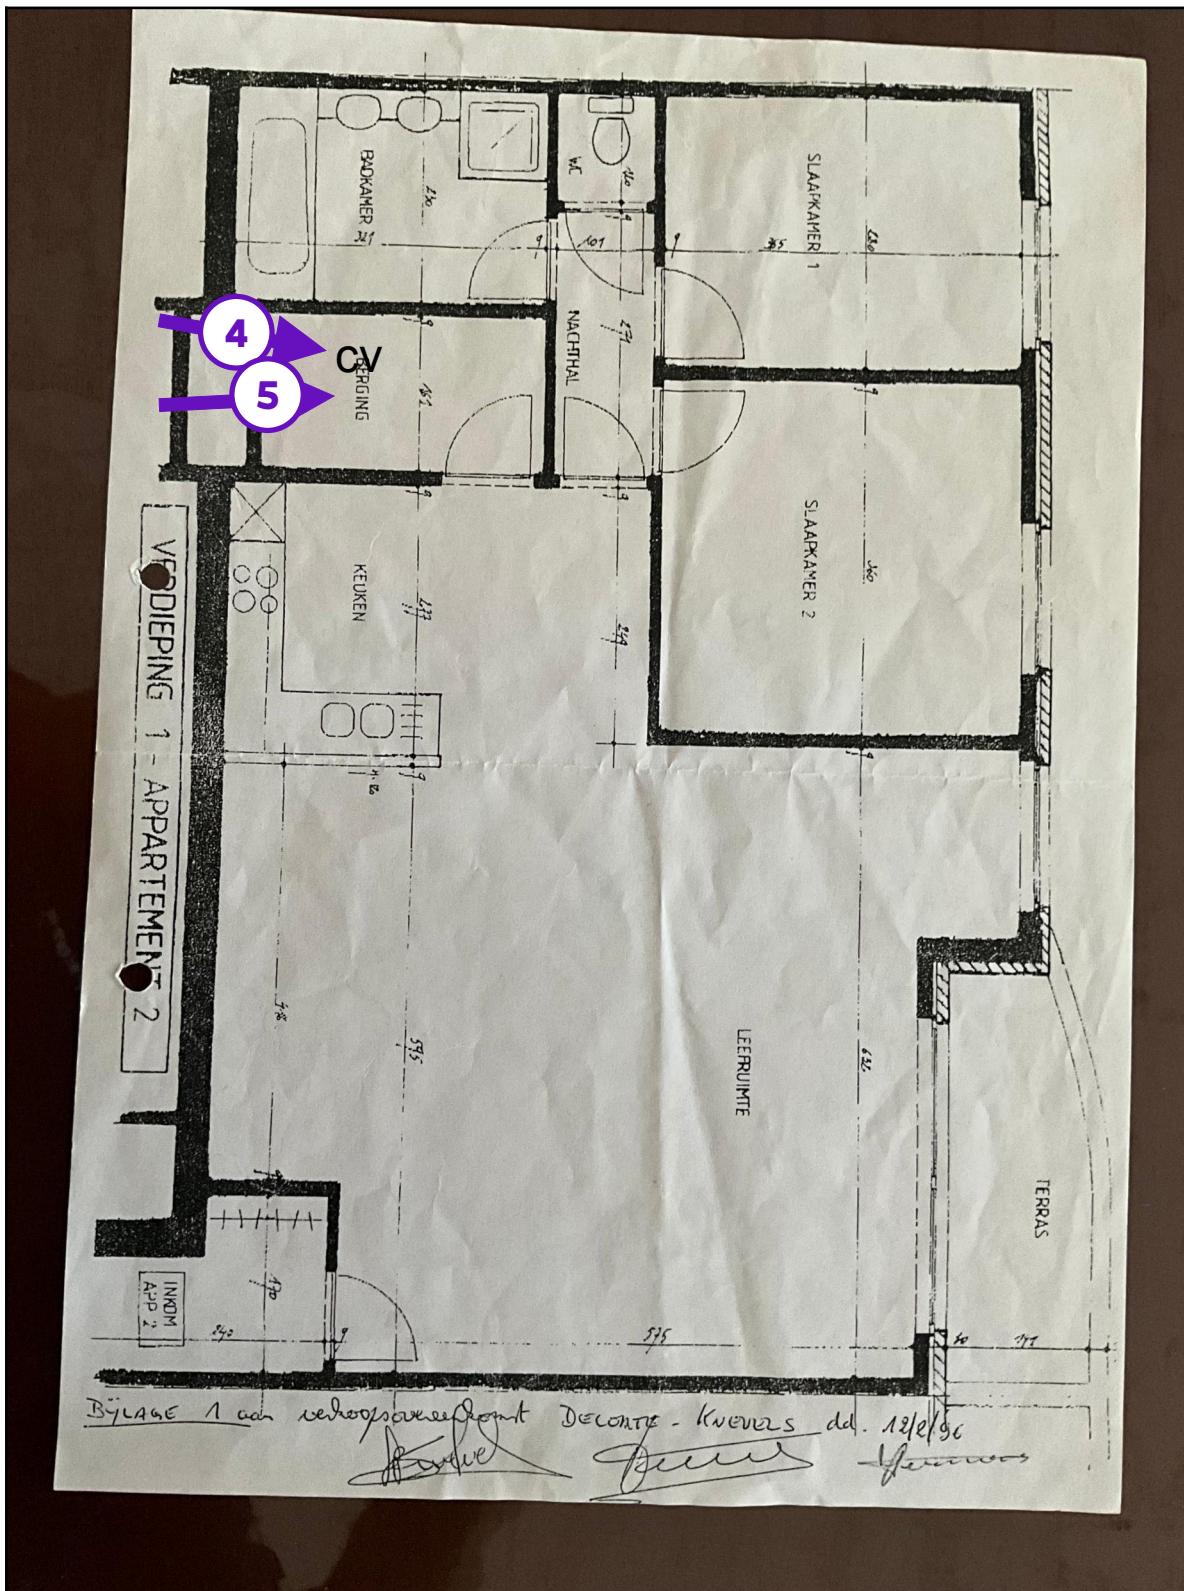
# Plan 1.1: appartement bus 5

4. CV Ketel niet verdacht	Overige ruimte of materiaal	-
5. Rookgaskanalen (niet verdacht)	Overige ruimte of materiaal	-
