# Asbestinventarisatattest

Kerkstraat 25, 1910 Kampenhout

Attestnummer : 20260819-000070.000

**Niet-asbestveilig**

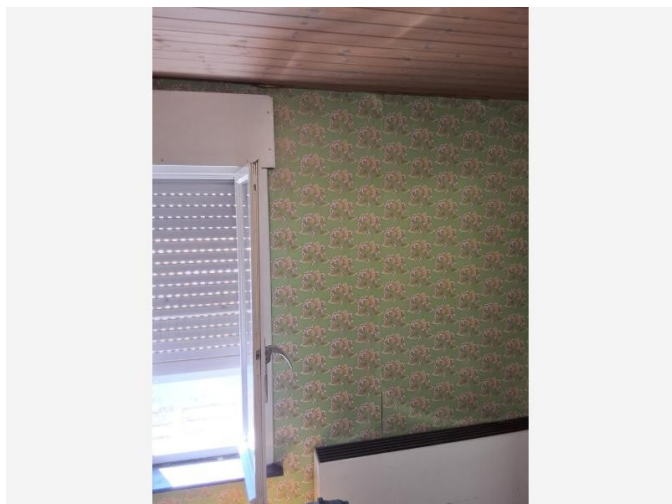
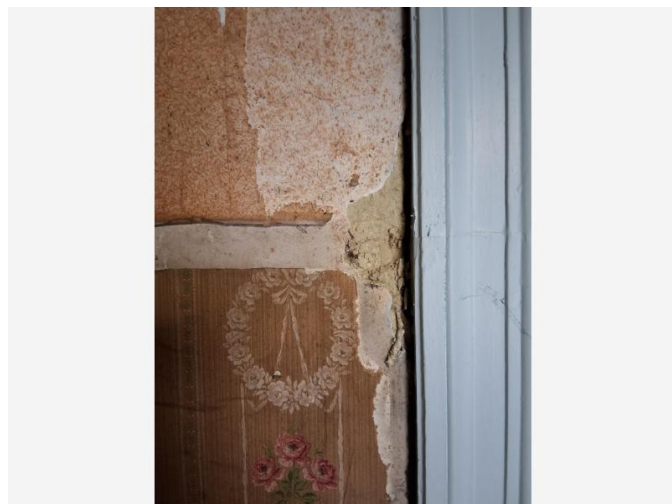
## Fiche 8: Pleisterwerk Wanden

Geen asbest

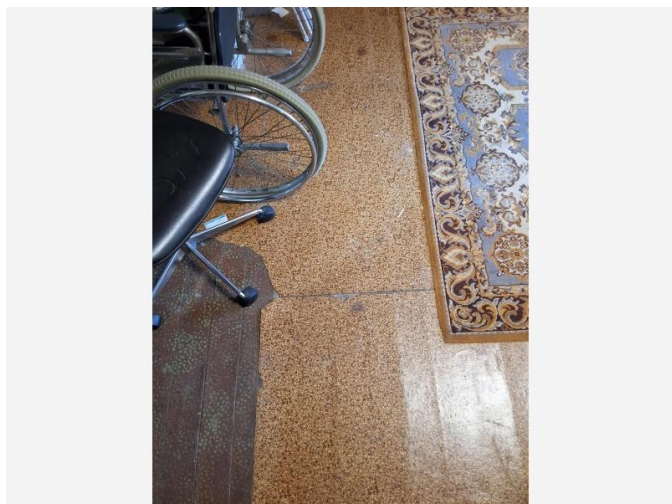
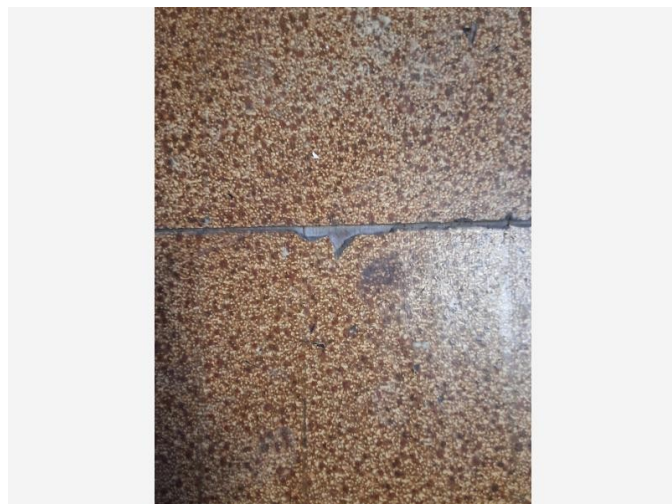
## Fiche 9: Vinyl

Geen asbest

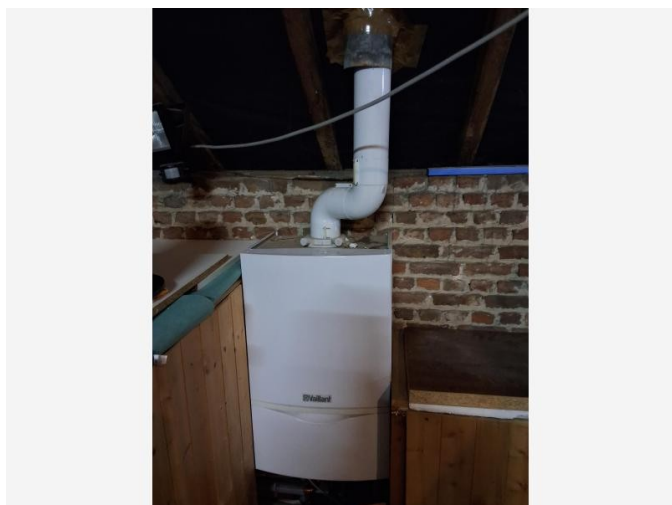
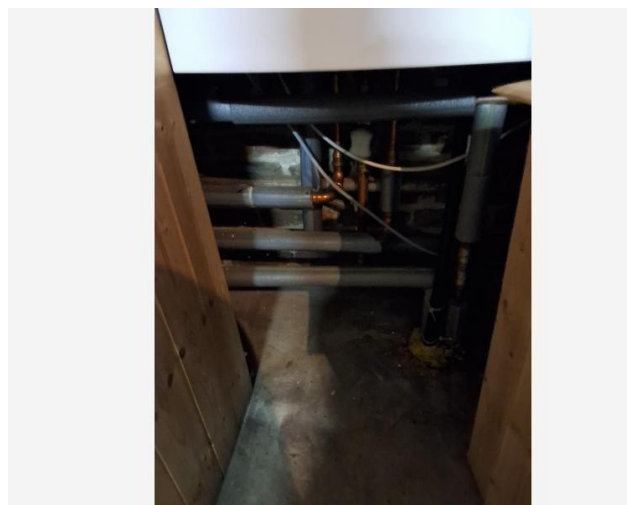
### Fiche 11: CV-ketel (niet verdacht)

| Beschrijving | Notitie | Terug te vinden op plannen |
|---|---|---|
| Fiche 11: CV-ketel (niet verdacht) | De CV-ketel (dichtingen, isolerend materiaal) is niet asbestverdacht. | - |

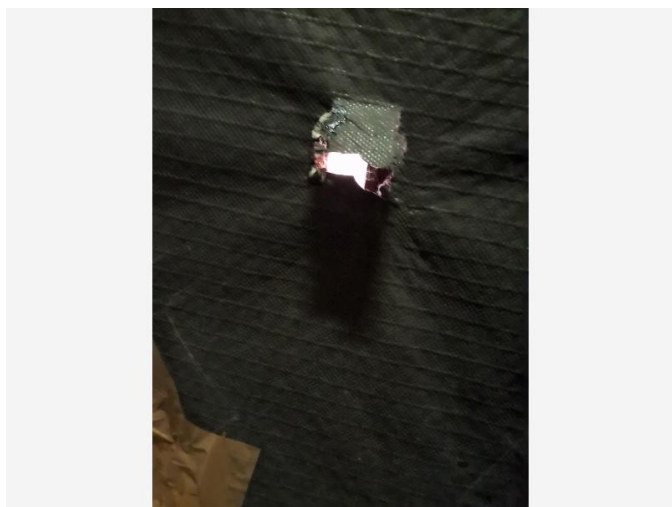
### Fiche 15: Onderdak (niet aanwezig)

| Beschrijving | Notitie | Terug te vinden op plannen |
|---|---|---|
| Fiche 15: Onderdak (niet aanwezig) | Er is geen te onderzoeken onderdak aanwezig op de inspectielocatie. | - |
