# Asbestinventarisatattest

Leuvensestraat 7/0201, 3010 Leuven

Attestnummer : 20250122-000300.000

Uitgegeven op : 22.01.2025

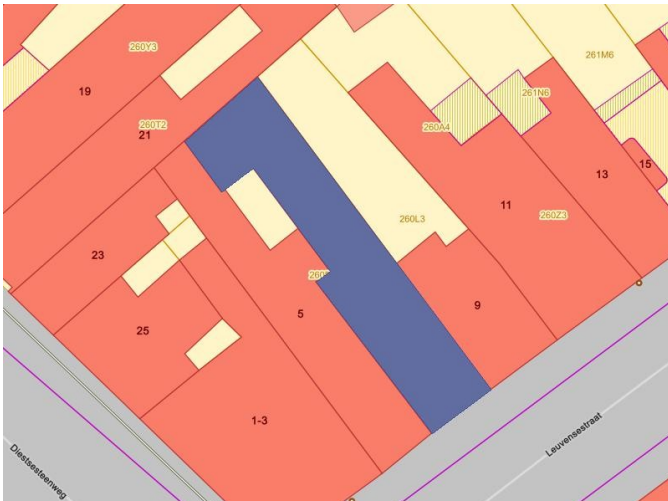
## Zone 1: Hoofdgebouw

Tijdens de inspectie vastgesteld:

- 4 Asbestmaterialen**
- 0 Beperkingen
- 0 Uitsluitingen
- 0 Roerende goederen
- 0 Puin, steenslag, (water)bodem
- 1 Advies**
- 2 Geen asbest**

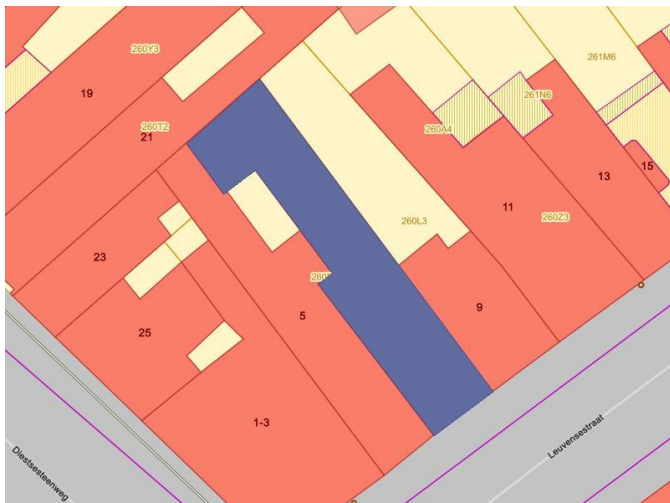
## Zone 2: Overig gebied

Tijdens de inspectie vastgesteld:

- 0 Asbestmaterialen
- 0 Beperkingen
- 0 Roerende goederen
- 0 Puin, steenslag, (water)bodem
- 0 Adviezen
- 0 Geen asbest
