Asbestinventarisatetest

Platte Lostraat 509, 3010 Leuven

Attestnummer : 20260511-000562.000

Uitgegeven op : 11.05.2026

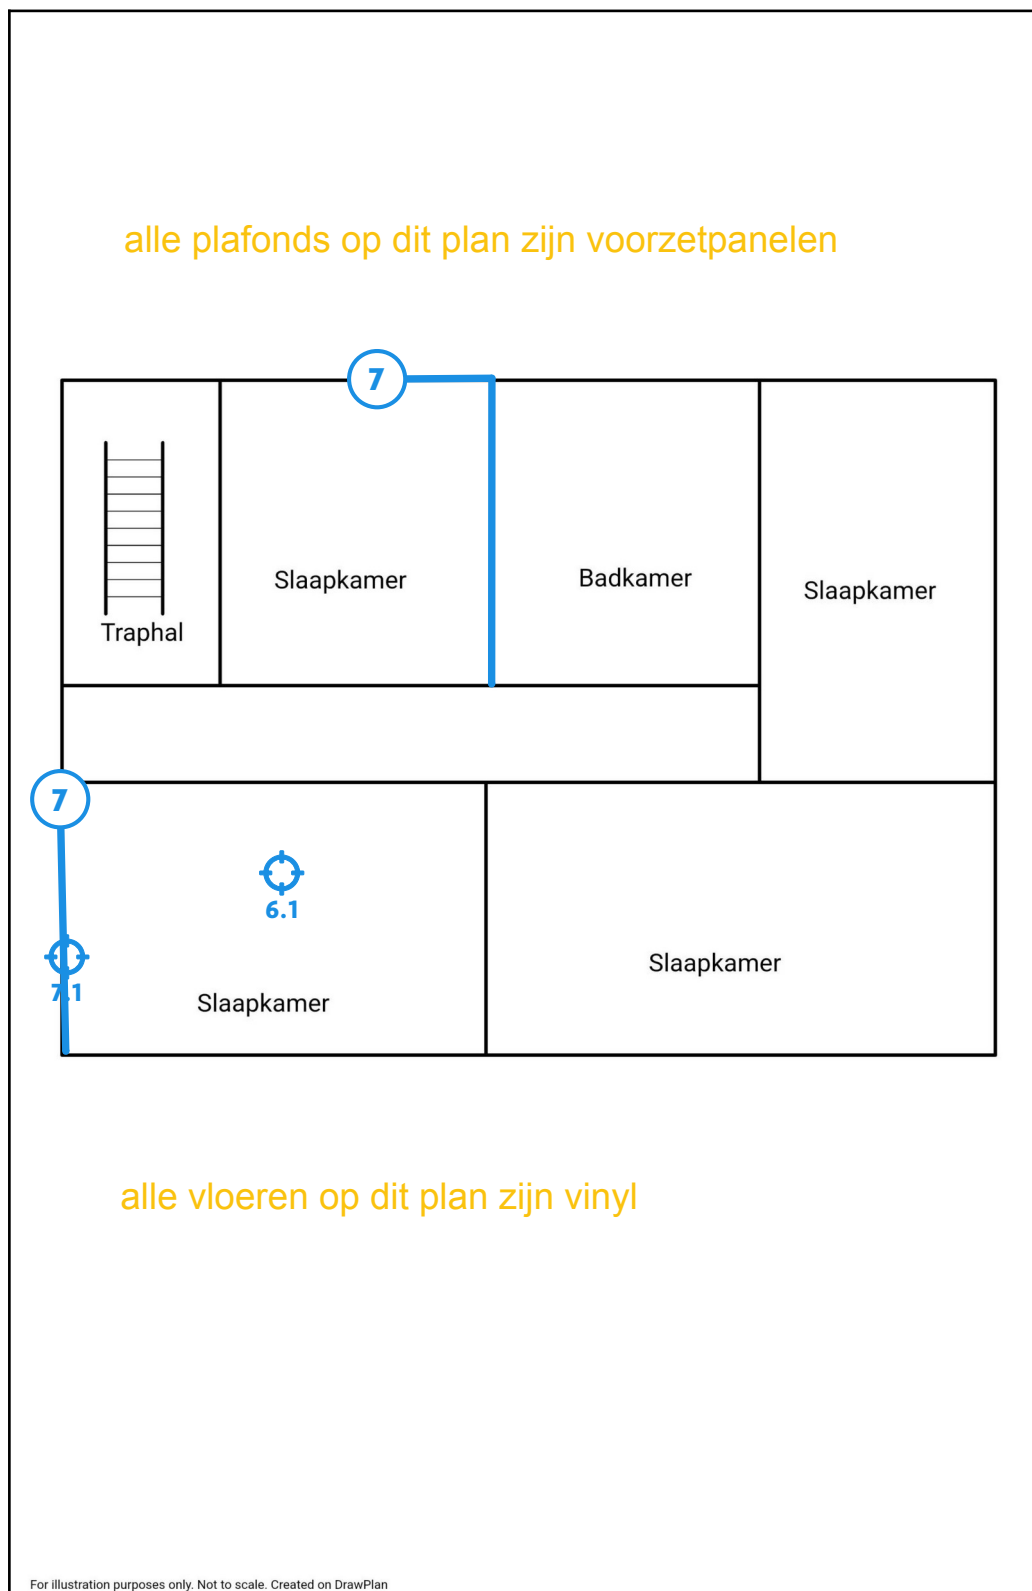
Plan 1.3: V+1

5. Plafonds bestaande uit voorzetpanelen	Advies	-
6. Vinyl	Geen asbest	-
6.1 Code: PM01	Puntmonster	-
7. Pleisterwerk wanden	Geen asbest	-
7.1 Code: MM01	Mengmonster	-
