# Asbestinventarisatattest

Bessenlaan 40, 3110 Rotselaar

Attestnummer : 20251030-000128.000

Uitgegeven op : 30.10.2025

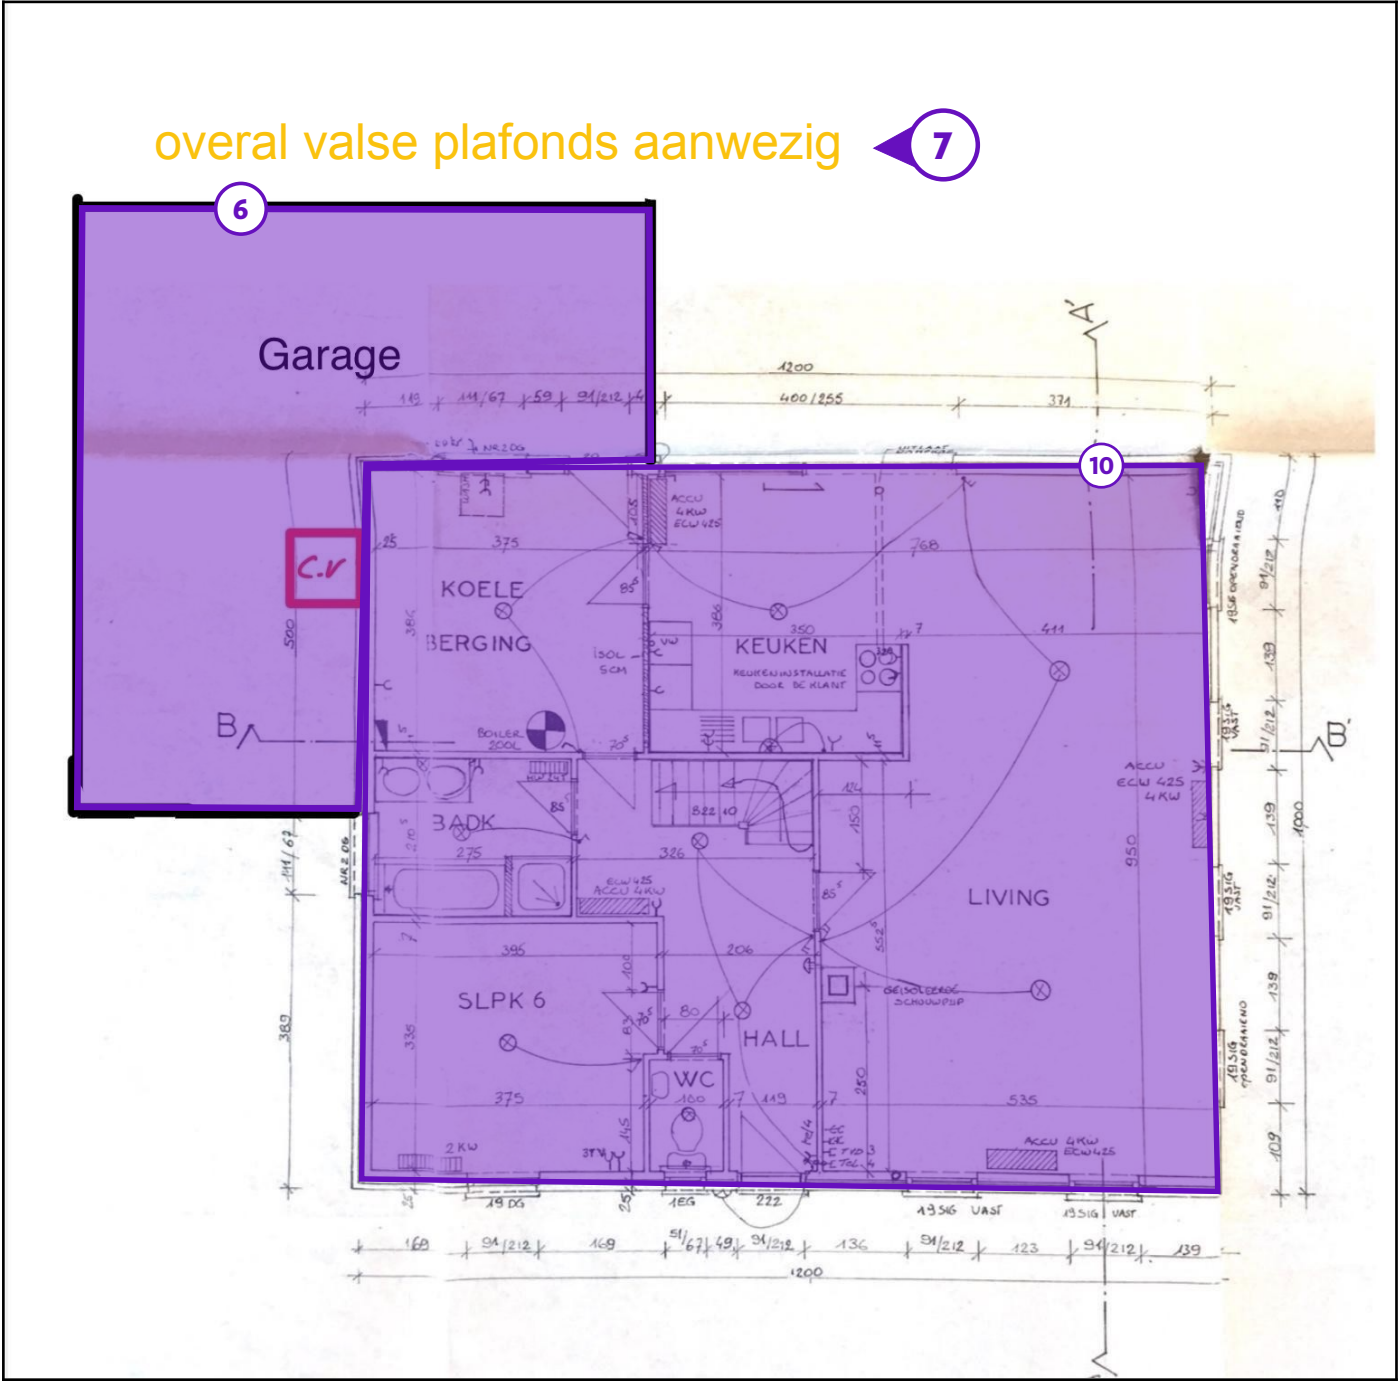
# Plan 1.2: Gelijkvloers

| Beschrijving | Type | Actie |
|---|---|---|
| 10. Tegellijn achter vloertegels en plinttegels | Advies | - |

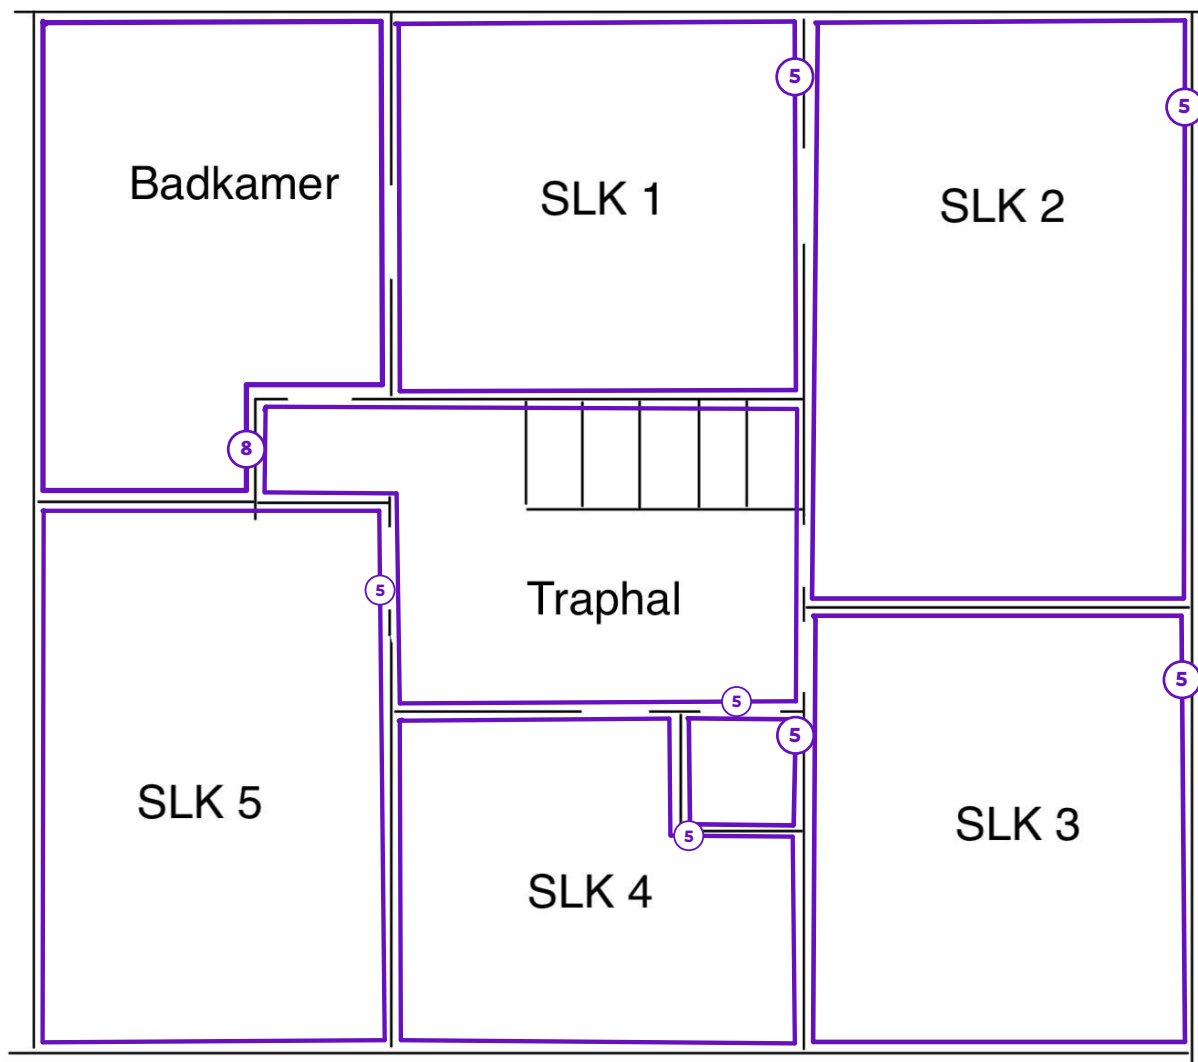
## Plan 1.4: Eerste verdiep

| 8. Tegellijn achter wandtegels & plinten | Advies | - |

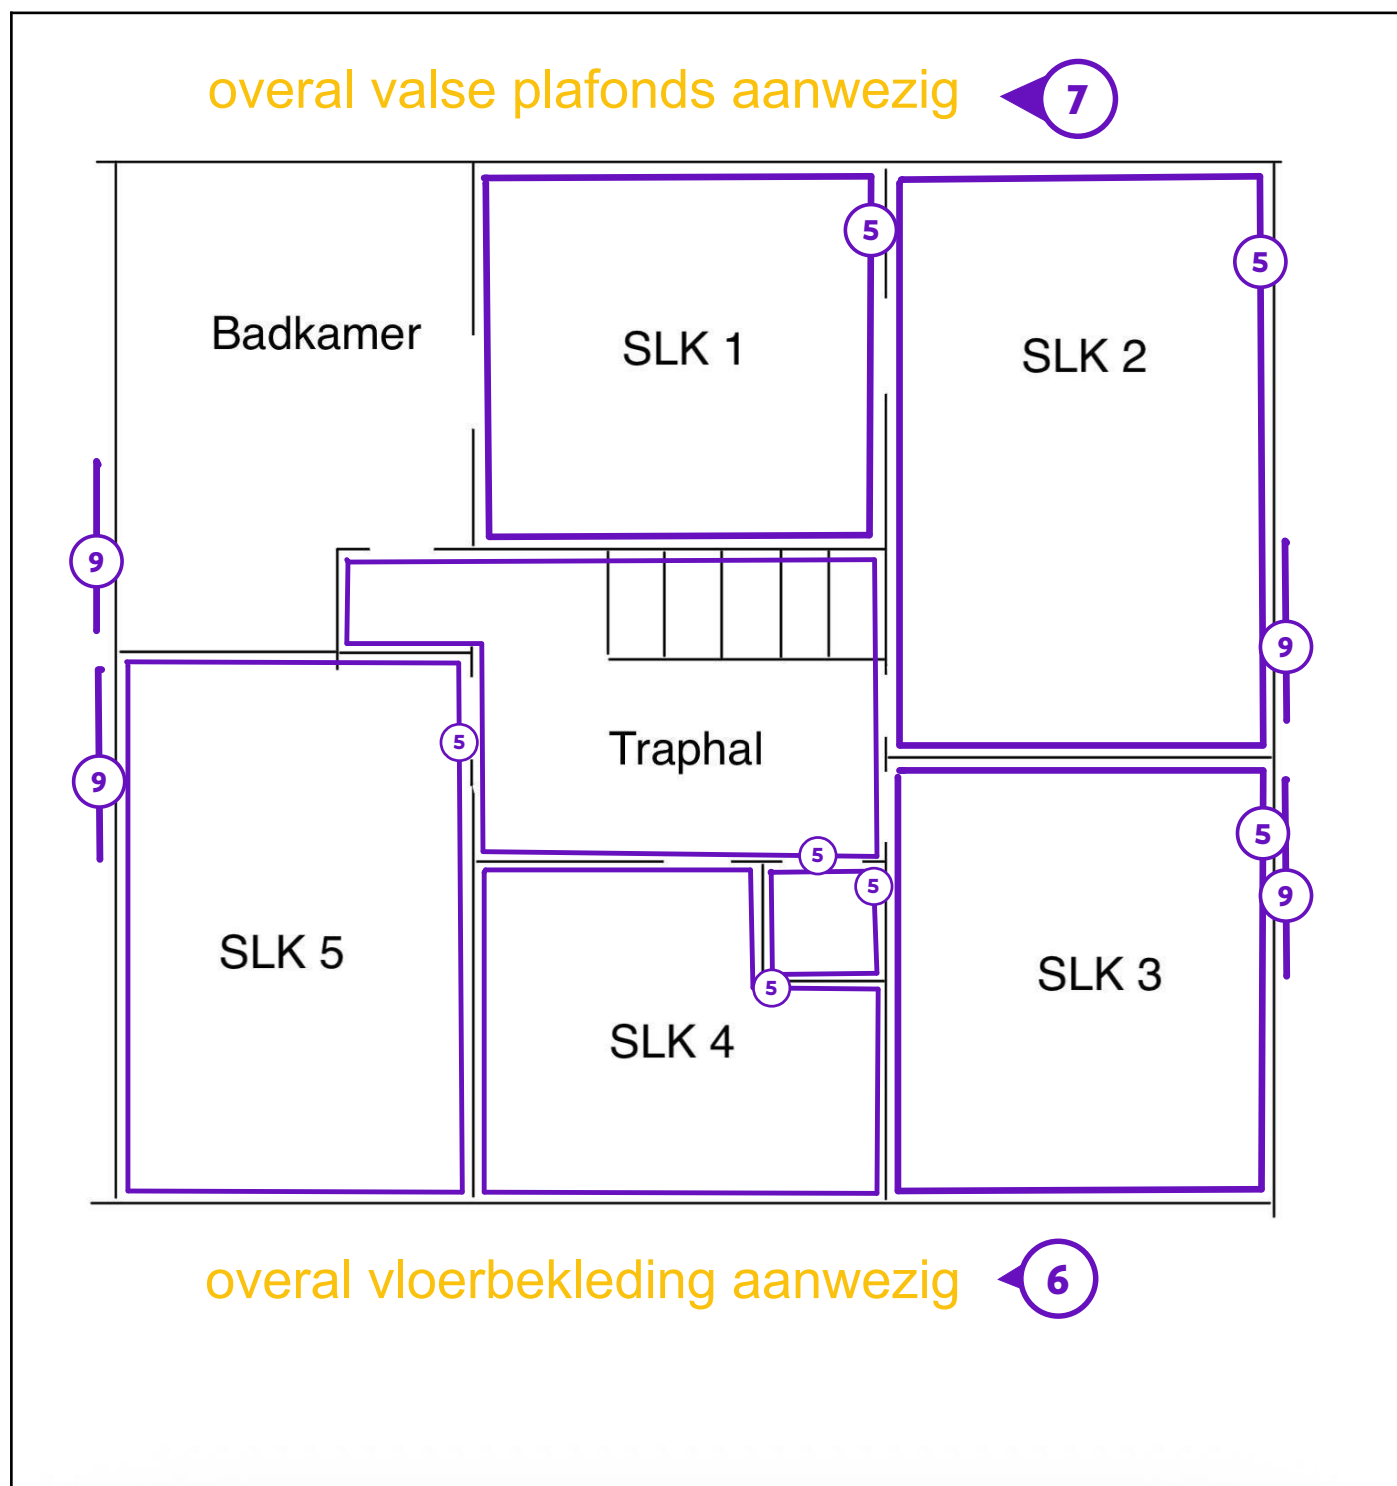
## Plan 1.5: Eerste verdiep

| 9. Afkitting ramen | Advies | - |

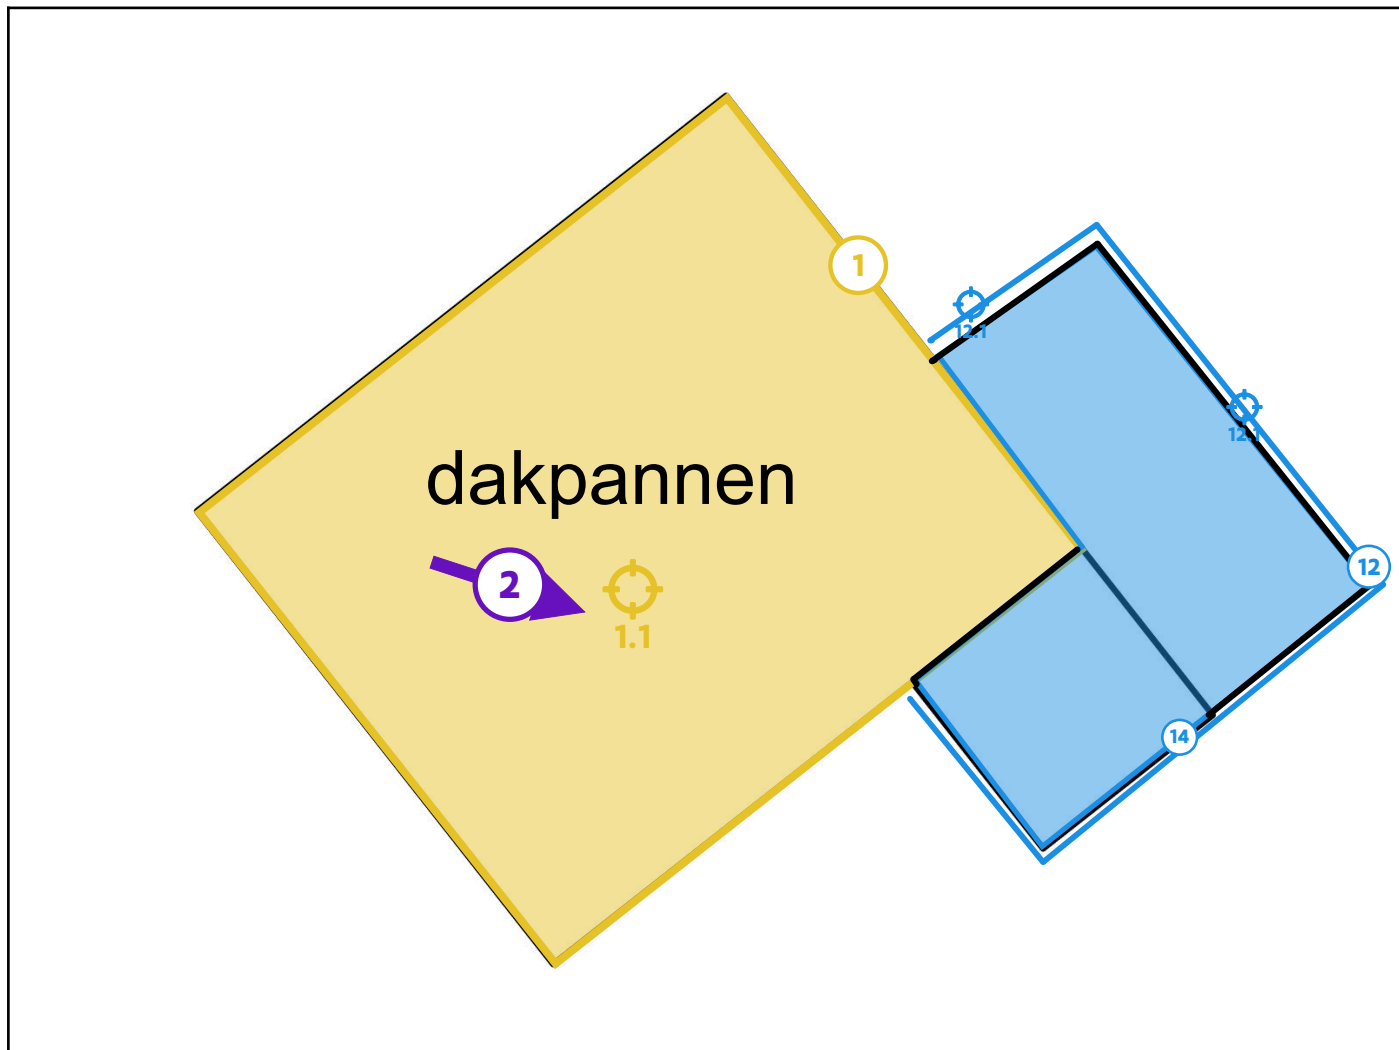
## Plan 1.7: Woning plan

| Beschrijving | Type | Actie |
|---|---|---|
| 14. Dakbedekking - Roofing | Geen asbest | - |
