# Asbestinventarisatattest

Vakebuurtstraat 220, 9990 Maldegem

Attestnummer : 20250621-000058.000

**Niet-asbestveilig**

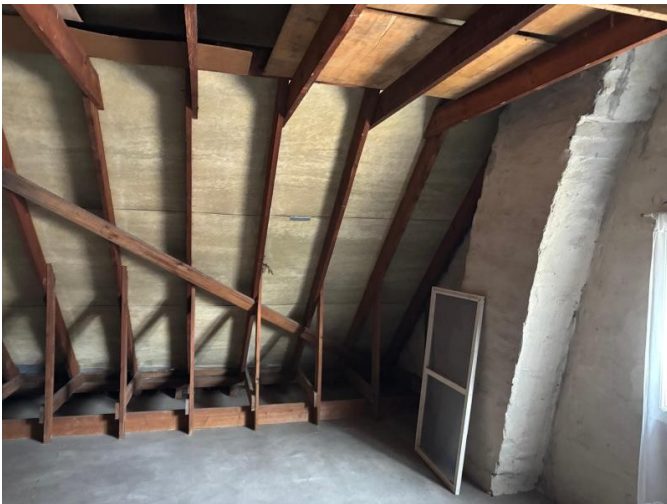
Overzichtsfoto

| Identificatiemethode | Vaststelling zonder monsternamen |
| Destructieve handeling voor identificatie | Nee |
