Asbestinventarisatetest

Bergstraat 7, 3040 Huldenberg

Attestnummer : 20260526-000080.000

Niet-asbestveilig

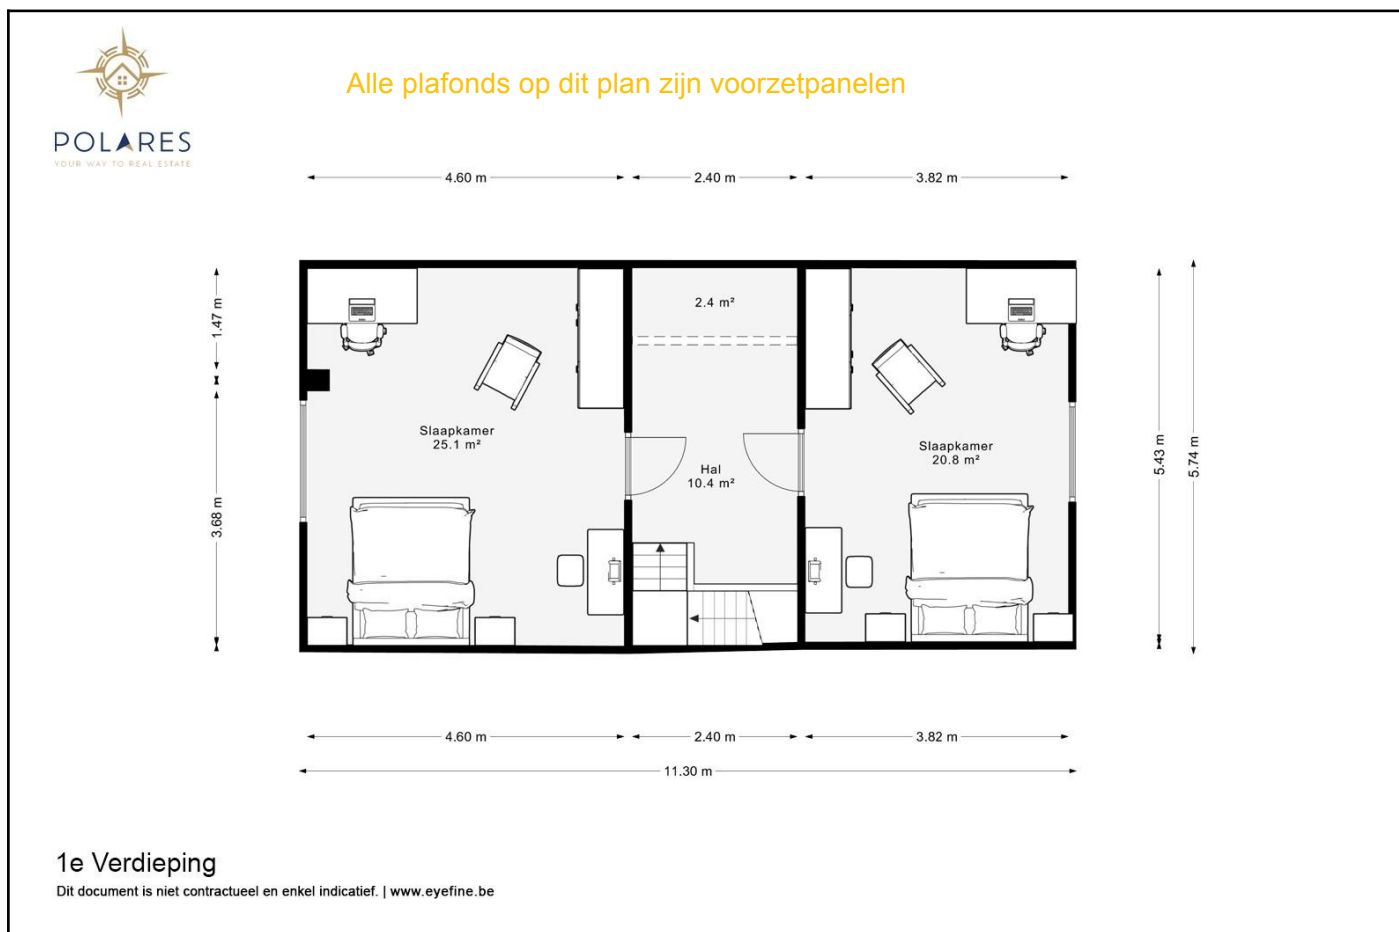
Plan 1.3: V+1

Beschrijving	Type	Actie
4. Plafonds bestaande uit voorzetpanelen	Advies	-

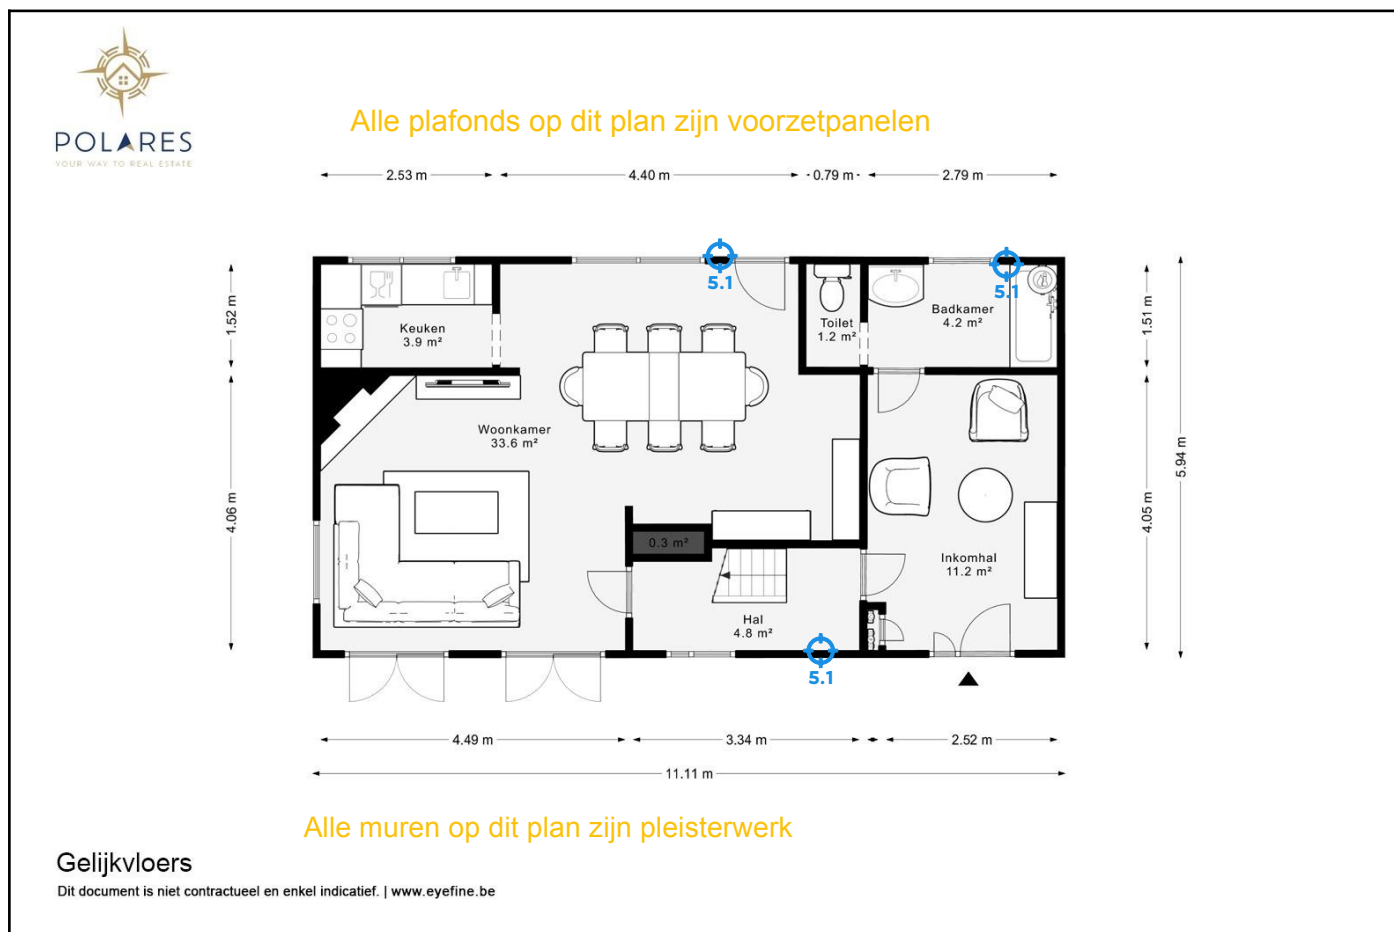
Plan 1.4: V+0

Beschrijving	Type	Actie
4. Plafonds bestaande uit voorzetpanelen	Advies	-
5. Pleisterwerk Wand	Geen asbest	-
5.1 Code: MM01	Mengmonster	-
