Asbestinventarisatetest

Kloosterstraat 4C, 9031 Gent

Attestnummer : 20260406-000126.000

Asbestveilig (maar niet asbestvrij)

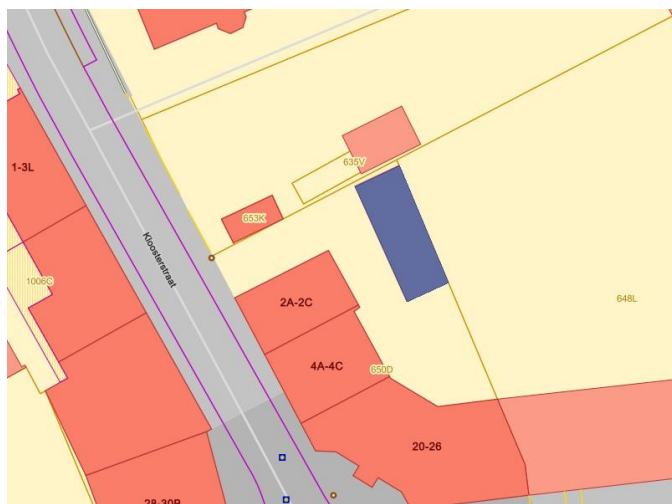
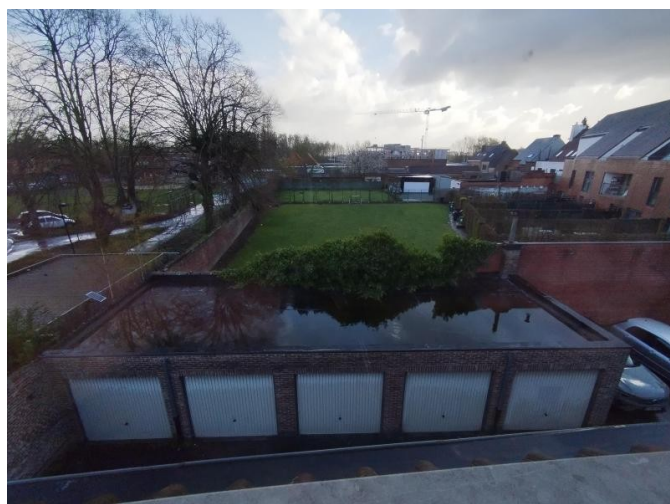
Zone 1: Bijgebouw

Tijdens de inspectie vastgesteld:

- 0 Asbestmaterialen
- 0 Beperkingen
- 0 Uitsluitingen
- 0 Roerende goederen
- 0 Puin, steenslag, (water)bodem
- 0 Adviezen
- 0 Geen asbest

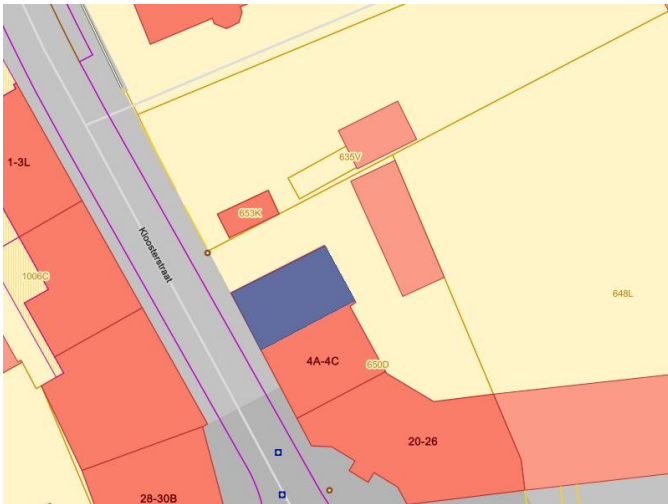
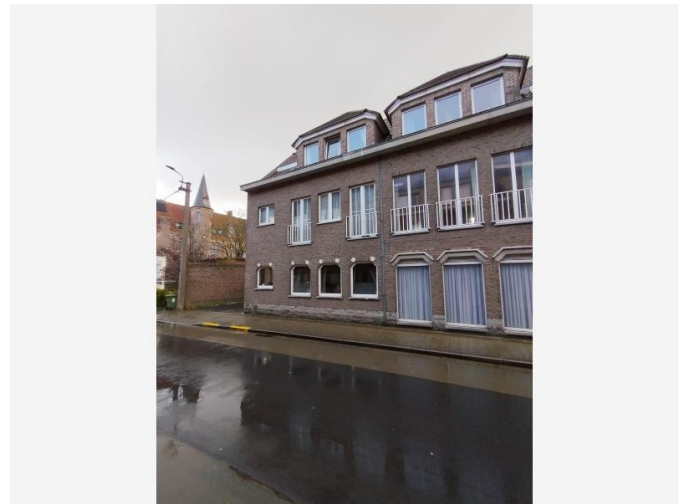
Zone 2: Hoofdgebouw

Tijdens de inspectie vastgesteld:

- 1 Asbestmateriaal**
- 0 Beperkingen
- 0 Uitsluitingen
- 0 Roerende goederen
- 0 Puin, steenslag, (water)bodem
- 0 Adviezen
- 2 Geen asbest**
