# Asbestinventarisatetest

Pakenstraat 47, 3001 Leuven

Attestnummer : 20260209-000083.000

Uitgegeven op : 09.02.2026

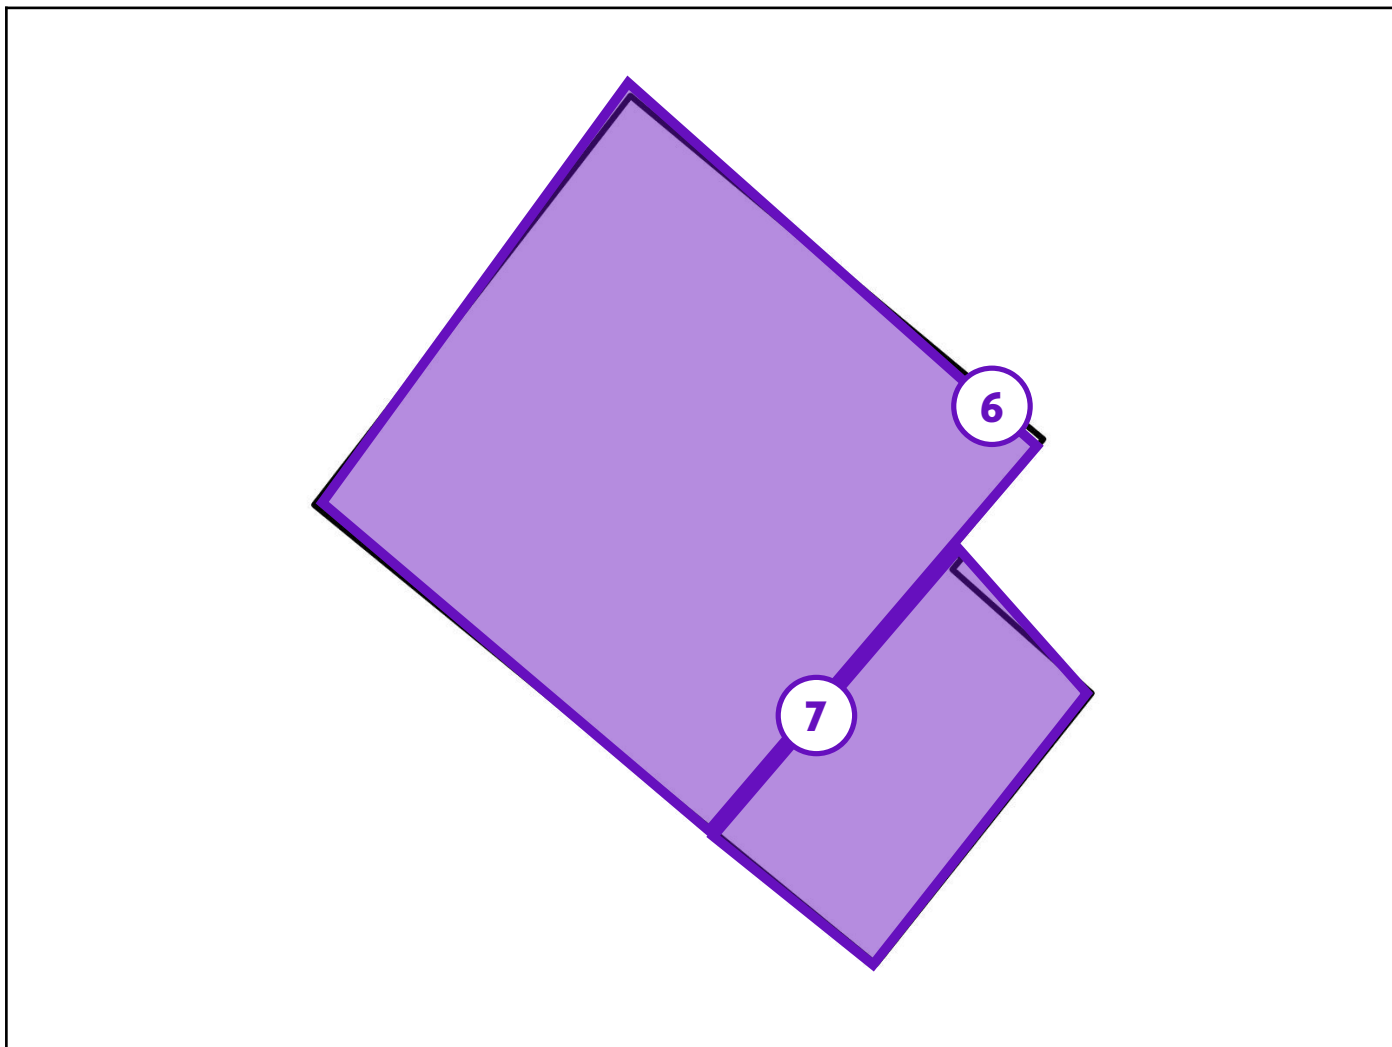
## Plan 1.2: Daken

Beschrijving	Type	Actie
6. Dakbedekking bestaande uit pannen (niet verdacht)	Overige ruimte of materiaal	-
7. Dakbedekking plat dak (niet verdacht)	Overige ruimte of materiaal	-

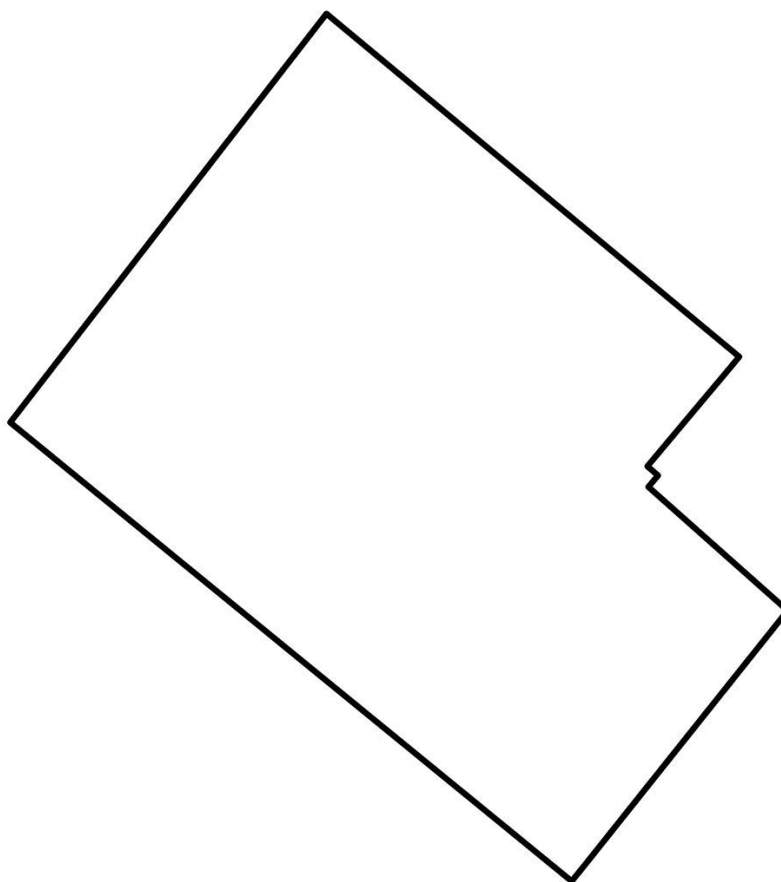
## Plan 1.4: Hoofdgebouw plan

alle plafonds op dit plan zijn voorzetpanelen

Beschrijving	Type	Actie
4. Plafonds bestaande uit voorzetpanelen	Advies	-

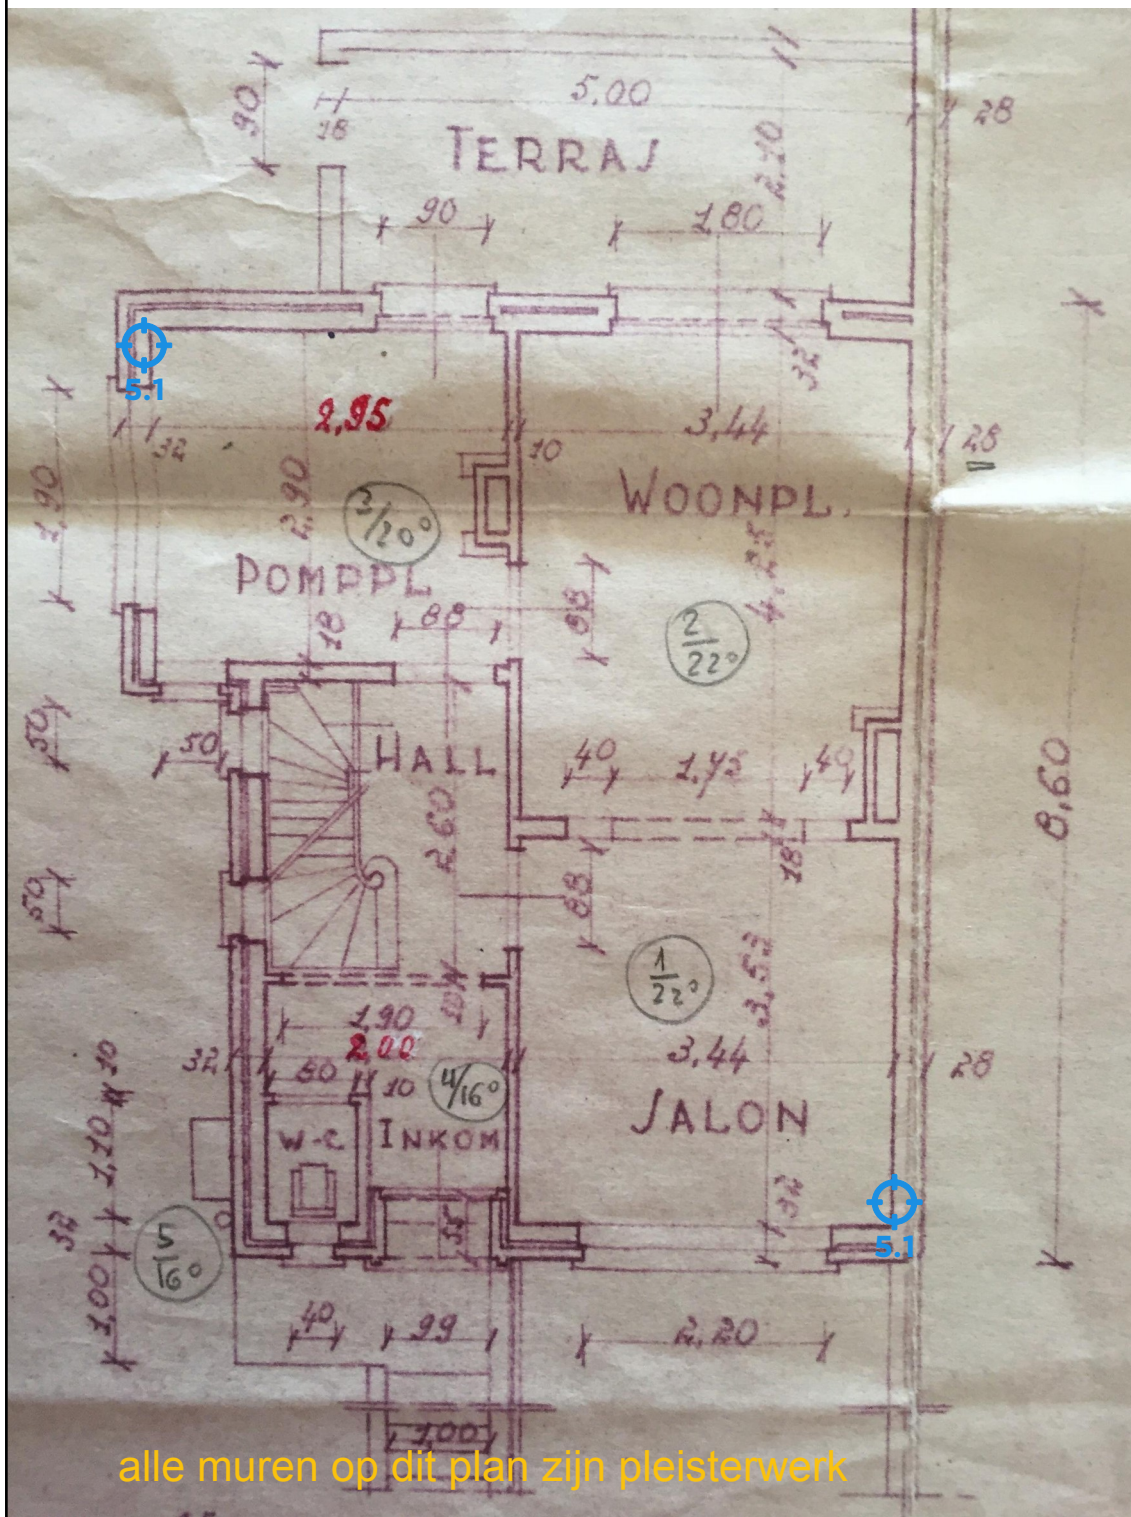
# Plan 1.6: V+0

alle plafonds op dit plan zijn voorzetpanelen

alle muren op dit plan zijn pleisterwerk

4. Plafonds bestaande uit voorzetpanelen	Advies	-
5. Pleisterwerk wanden	Geen asbest	-
5.1 Code: MM01	Mengmonster	-

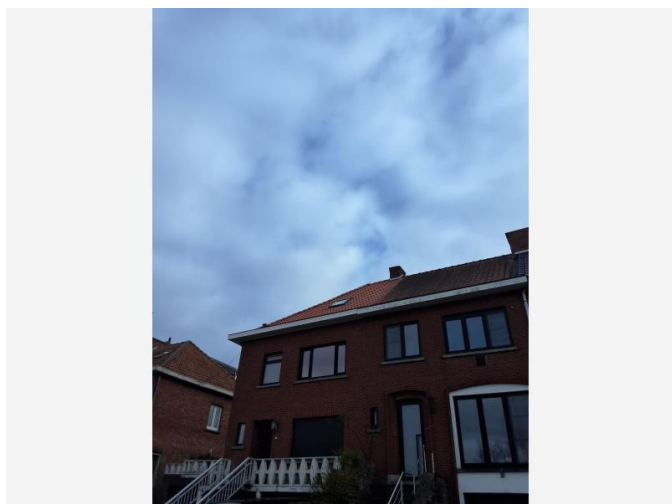
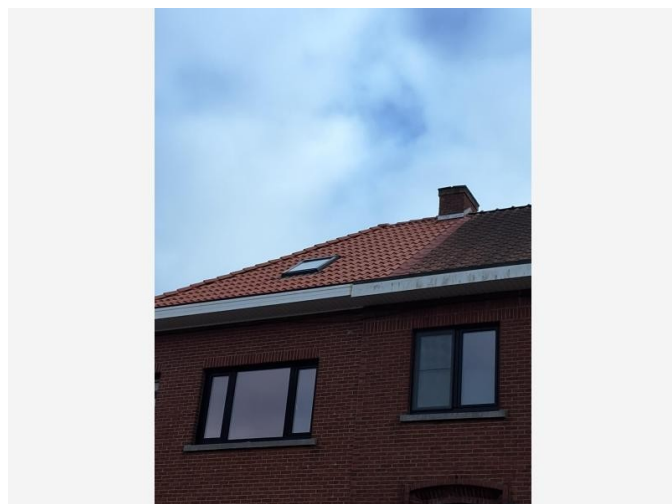
### Fiche 6: Dakbedekking bestaande uit pannen (niet verdacht)

Beschrijving	Notitie	Terug te vinden op plannen
Fiche 6: Dakbedekking bestaande uit pannen (niet verdacht)	De dakbedekking is niet-asbestverdacht.	Plan 1.2: Daken
Fiche 7: Dakbedekking plat dak (niet verdacht)	De dakbedekking (EPDM) is niet asbestverdacht. Het is niet uitgesloten dat de EPDM werd gelegd op bestaande, mogelijk asbestverdachte roofing. Bij werken, laat dit controleren.	Plan 1.2: Daken
