# Asbestinventarisatetest

Warotstraat 10, 3020 Herent

Attestnummer : 20250603-000494.000

**Niet-asbestveilig**

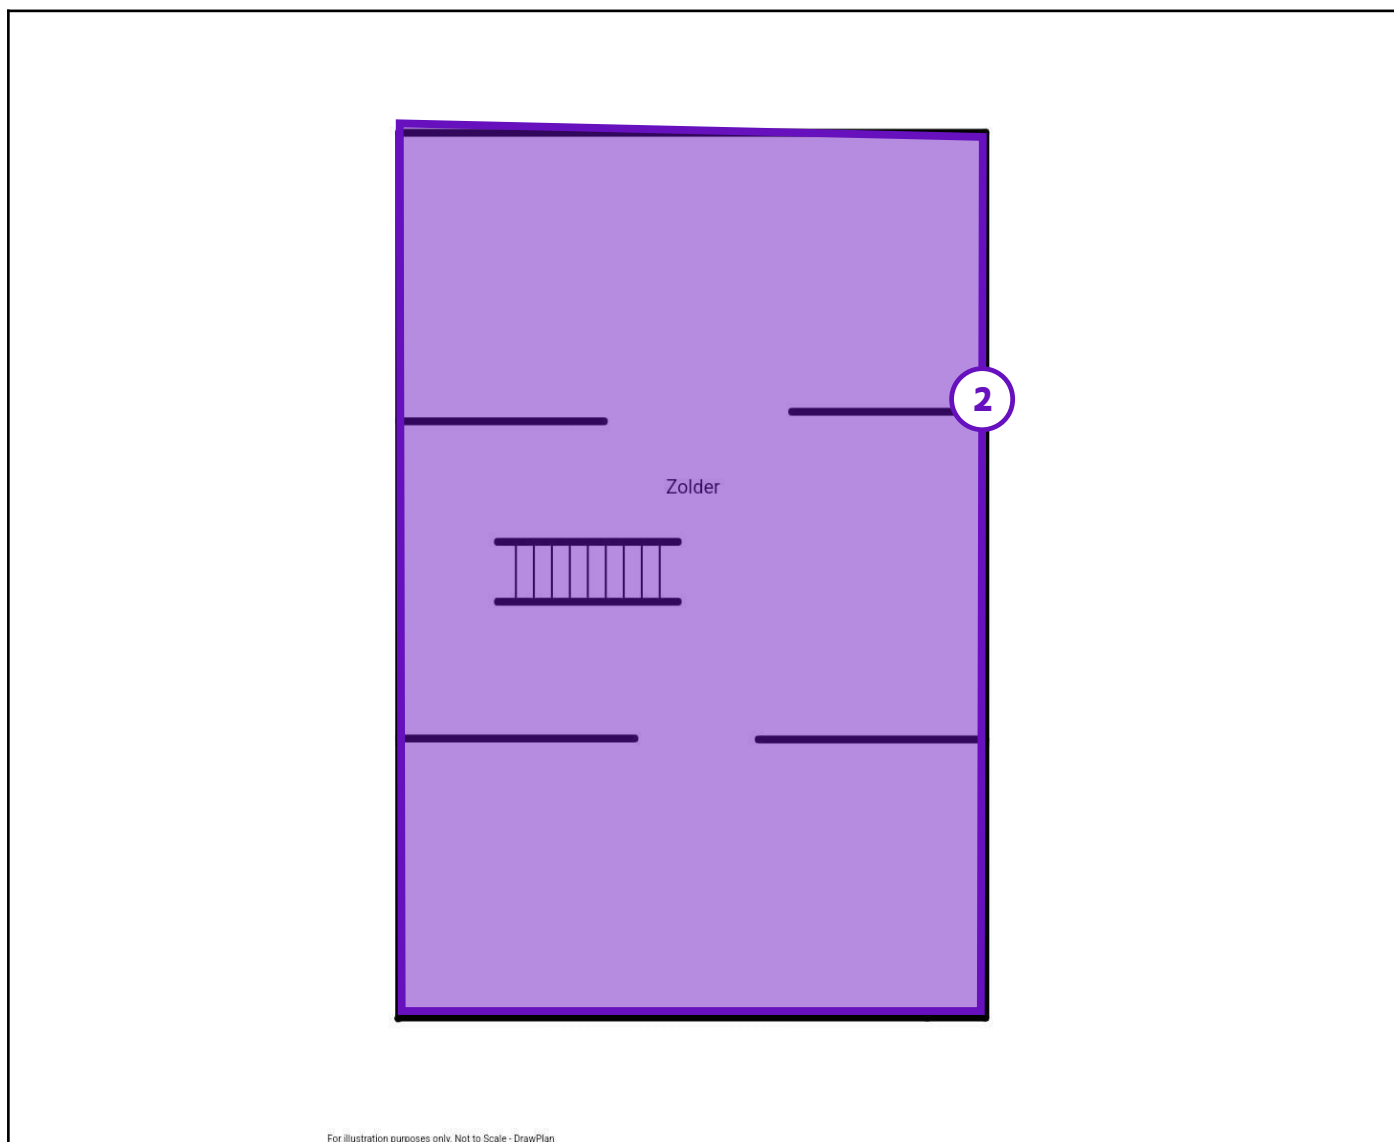
## Plan 1.2: V+2

| Beschrijving | Type | Actie |
|---|---|---|
| 2. Plafonds bestaande uit voorzetpanelen | Advies | - |
