# Asbestinventarisatattest

Zesdagmaalstraat 21, 3040 Huldenberg

Attestnummer : 20250627-000394.000

Uitgegeven op : 27.06.2025

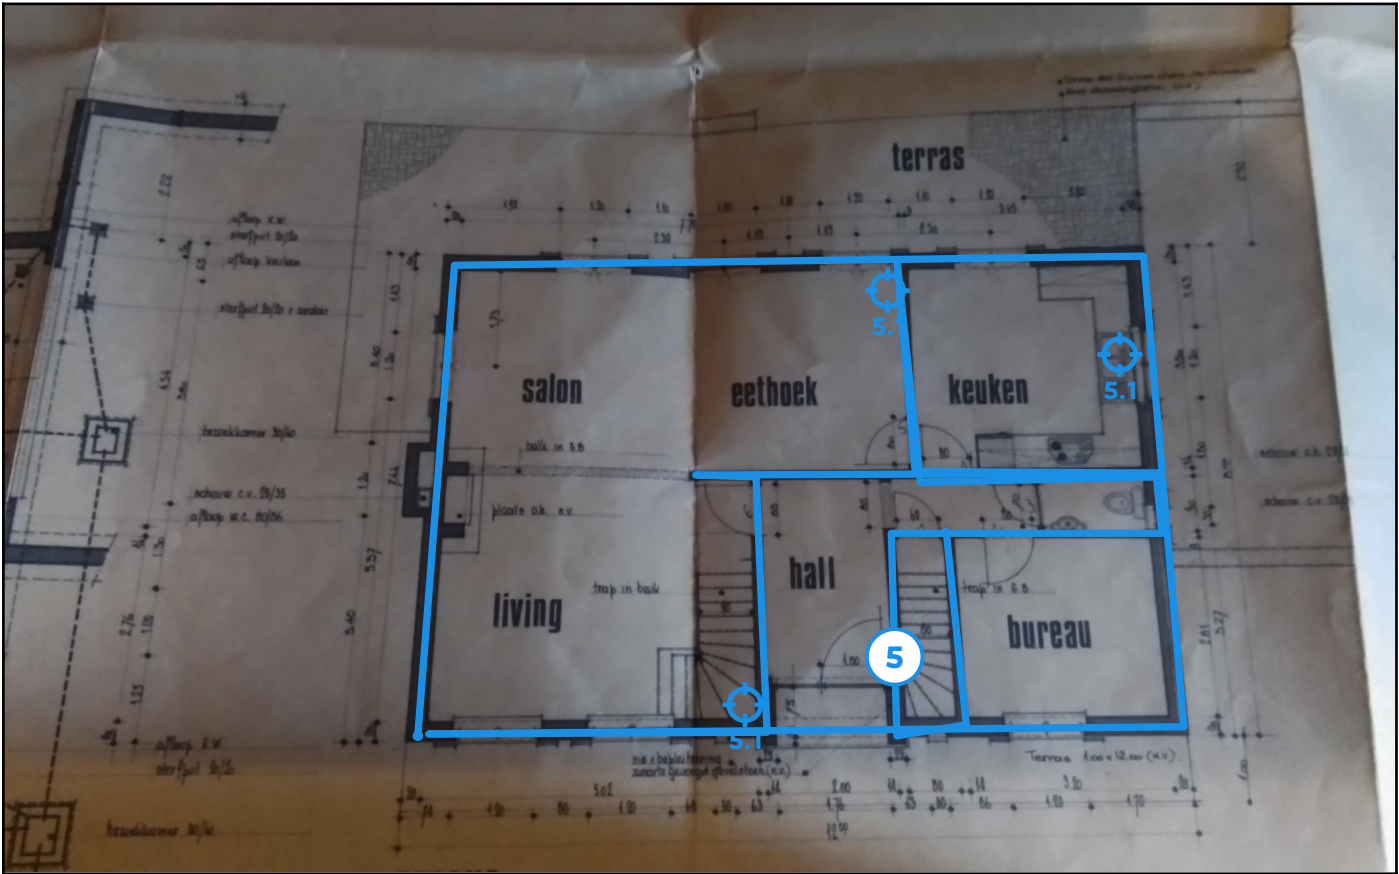
# Plan 1.3: Gelijkvloers

| Beschrijving | Type | Actie |
|---|---|---|
| 2. Vensterbanken | Asbestmateriaal | Zorgvuldig beheren |

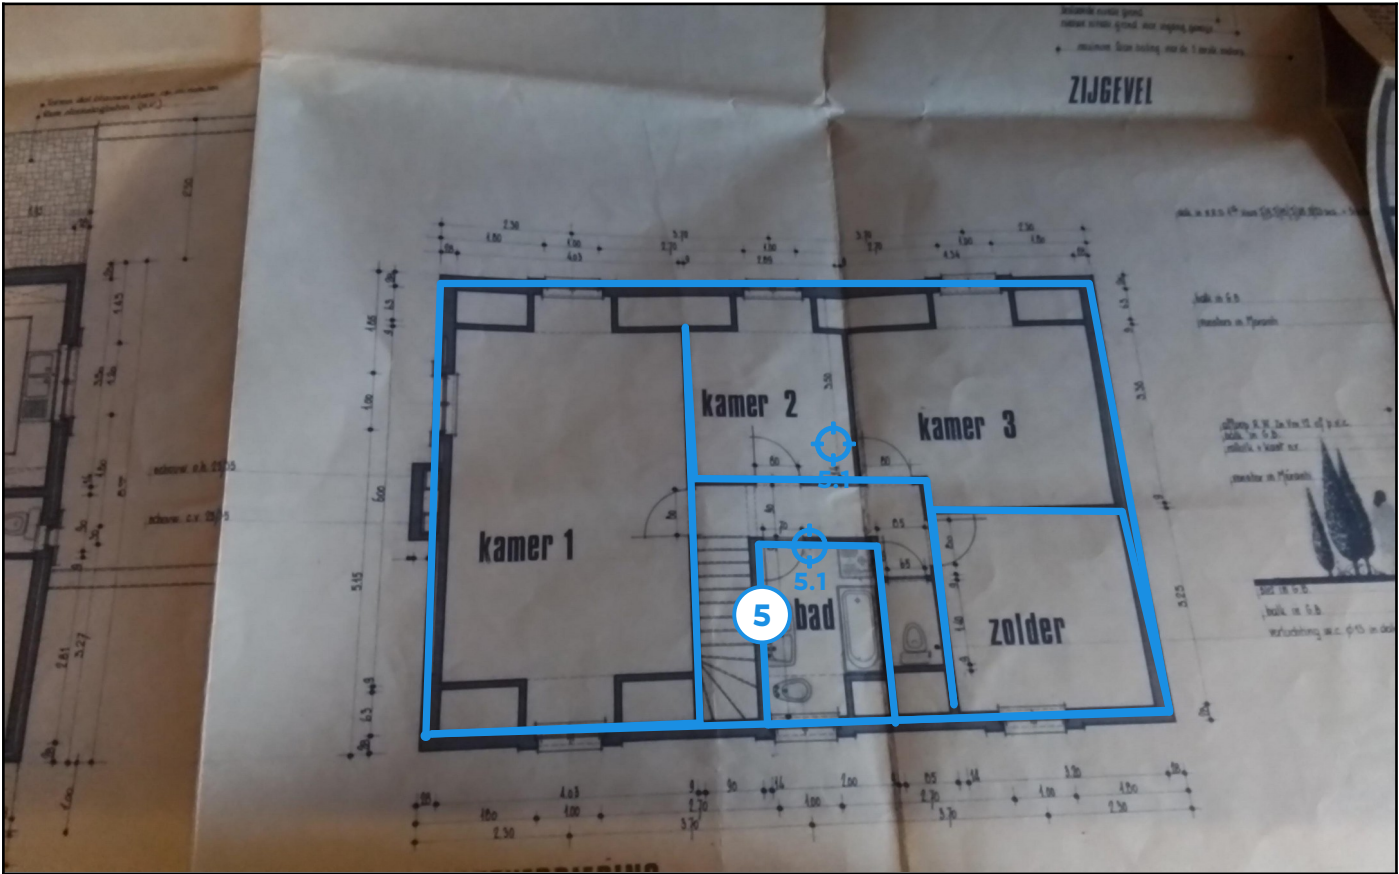
# Plan 1.6: verdieping

| Beschrijving | Type | Actie |
|---|---|---|
| 4. Onderdak niet waarneembaar | Beperking | - |
