# Asbestinventarisatetest

Albert I laan 64U/0202, 8620 Nieuwpoort

Attestnummer : **20260416-000242.000**

Uitgegeven op : **16.04.2026**

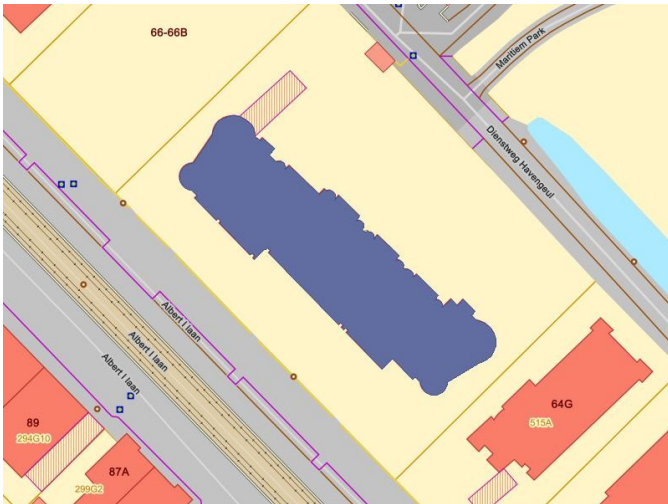
## Zone 1: Hoofdgebouw

Tijdens de inspectie vastgesteld:

- 0 Asbestmaterialen
- 0 Beperkingen
- 0 Uitsluitingen
- 0 Roerende goederen
- 0 Puin, steenslag, (water)bodem
- 1 Advies
- 3 Geen asbest
