Asbestinventarisatetest

Toekomststraat 80, 1930 Zaventem

Attestnummer : **20260330-000065.000**

Uitgegeven op : **30.03.2026**

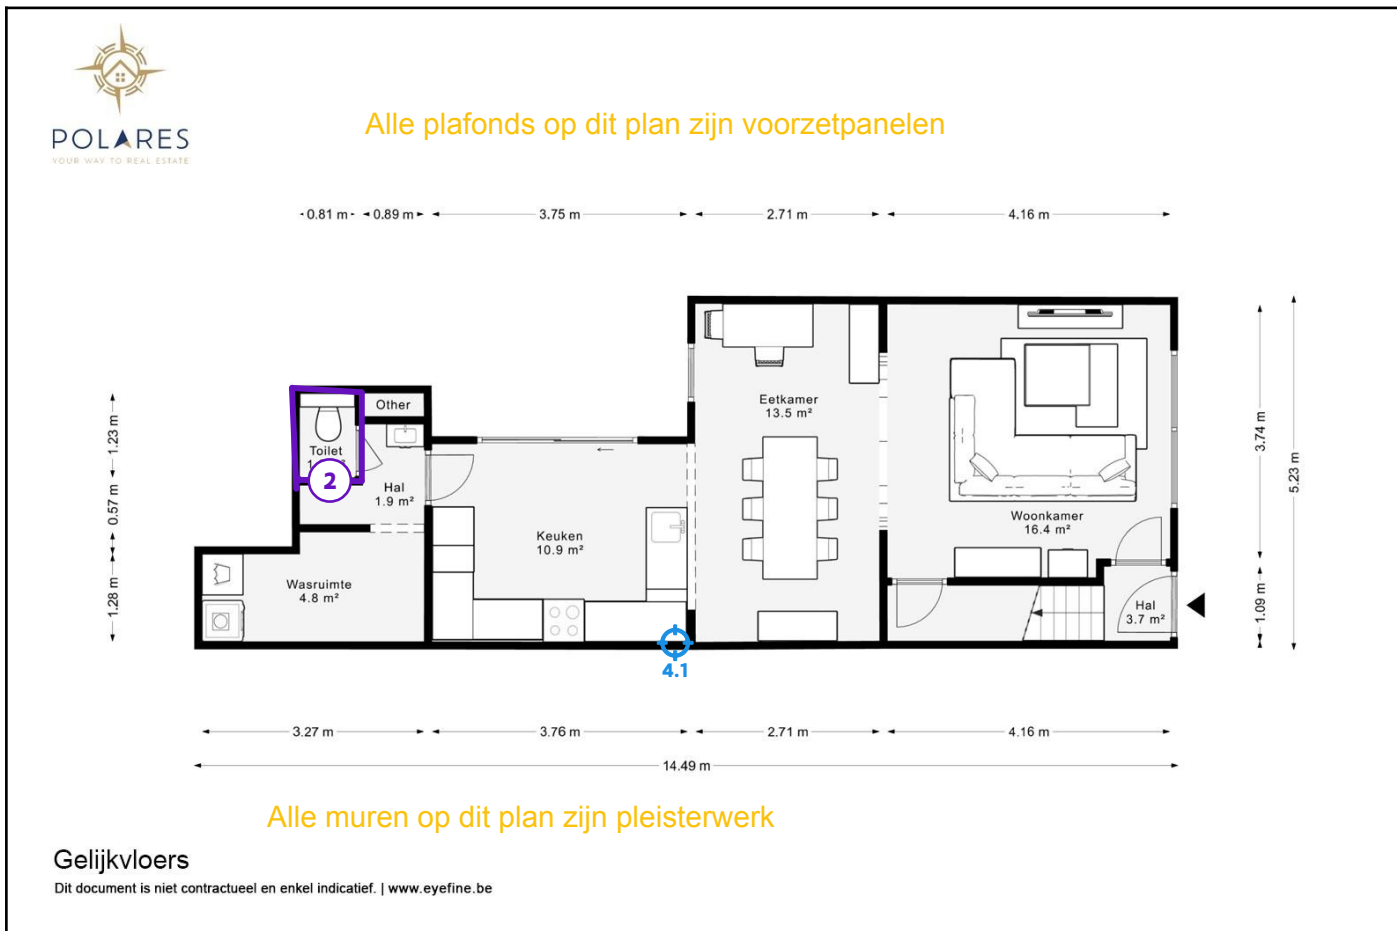
Plan 1.1: V+0

Beschrijving	Type	Actie
1. Plafonds bestaande uit voorzetpanelen	Advies	-
2. Faiencetegels (lijm)	Advies	-
4. Pleisterwerk wanden	Geen asbest	-
4.1 Code: MM01	Mengmonster	-

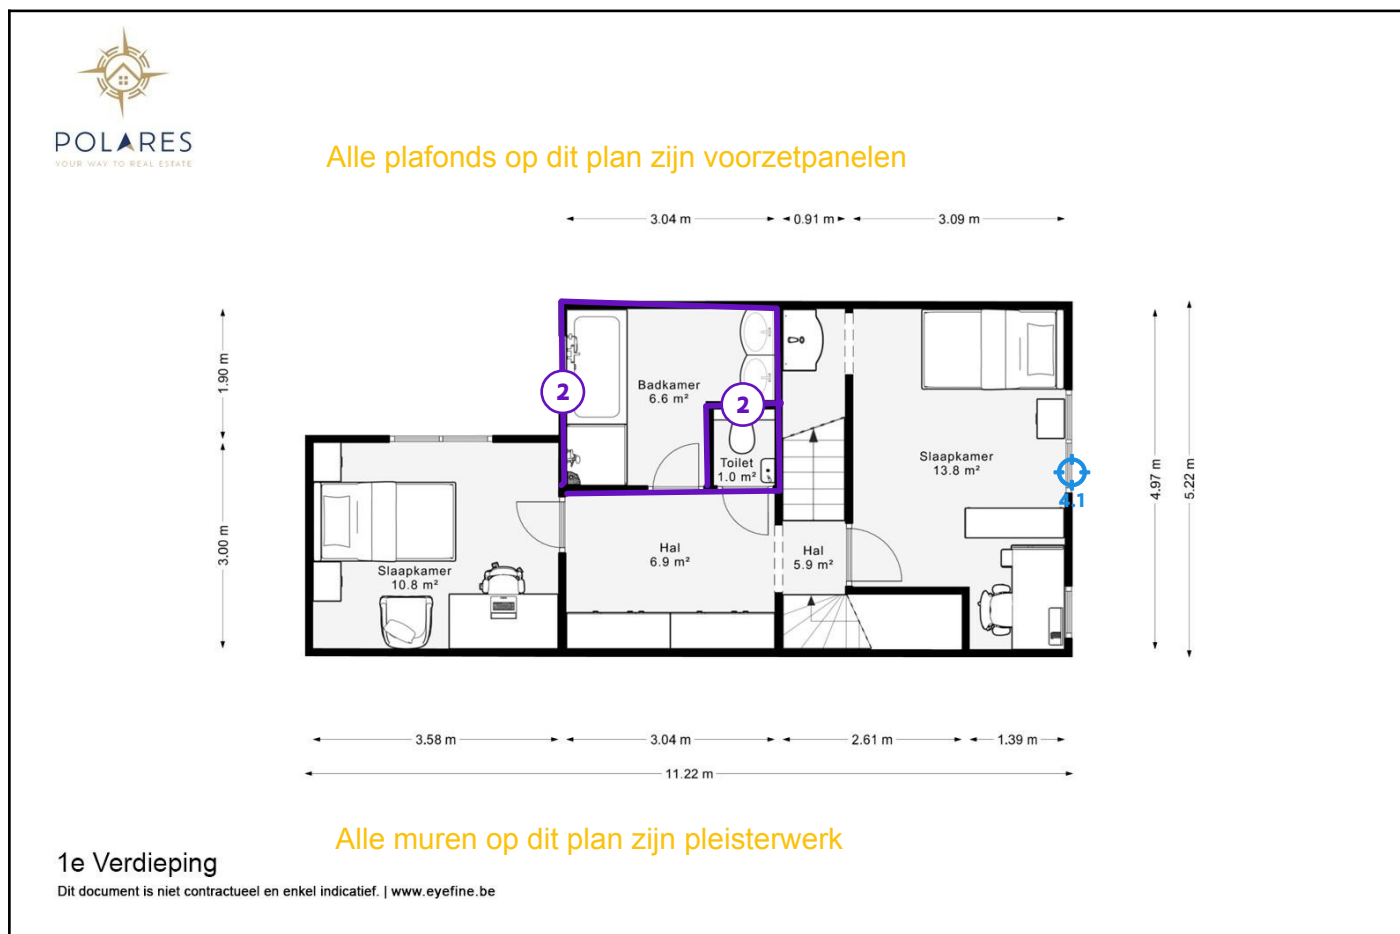
Plan 1.2: V+1

Beschrijving	Type	Actie
1. Plafonds bestaande uit voorzetpanelen	Advies	-
2. Faiencetegels (lijm)	Advies	-
4. Pleisterwerk wanden	Geen asbest	-
4.1 Code: MM01	Mengmonster	-

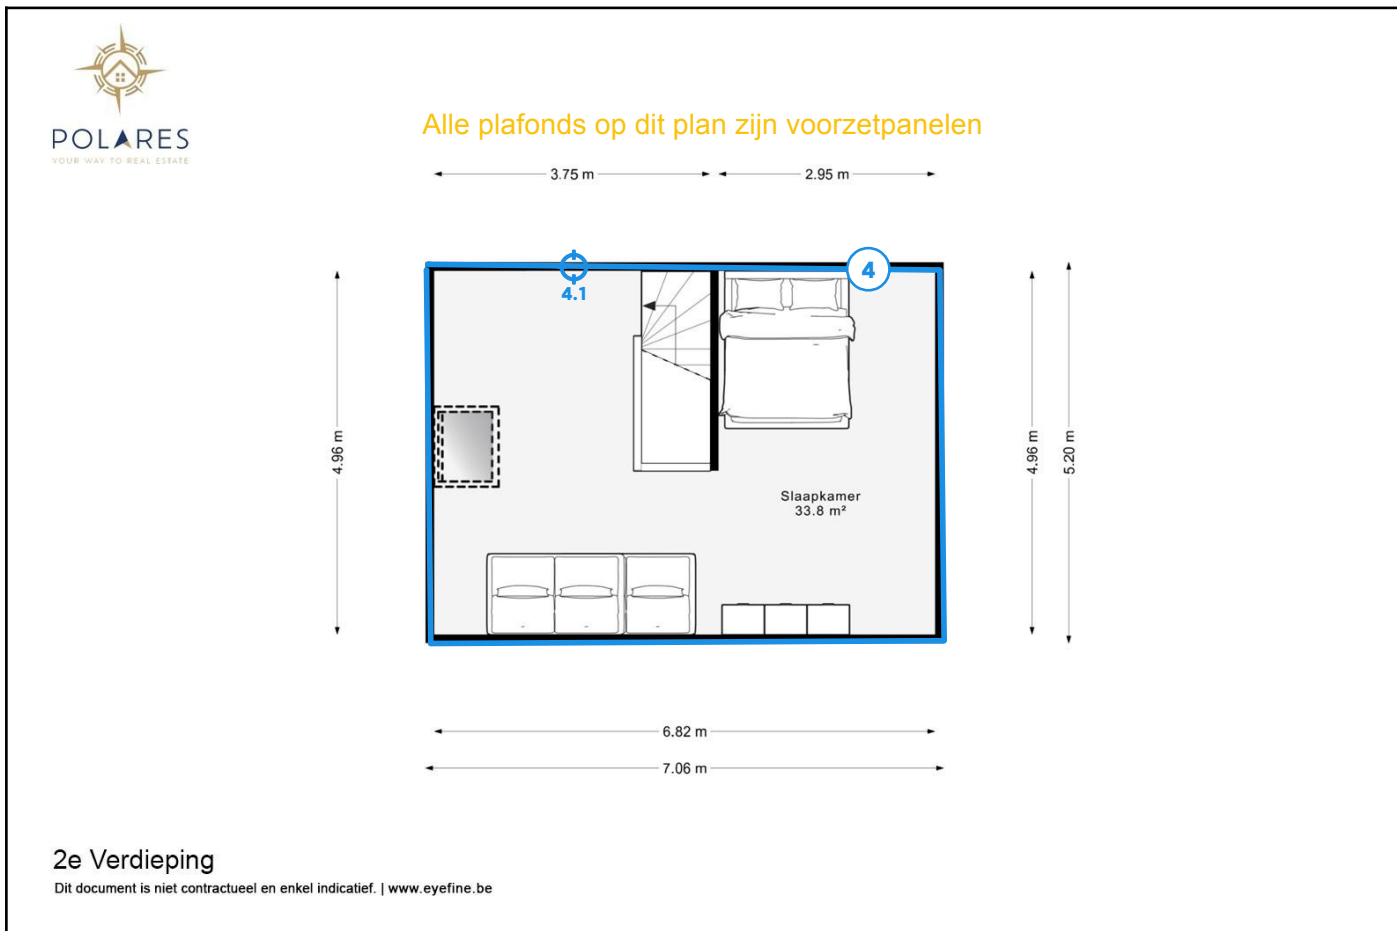
Plan 1.3: V+2

Beschrijving	Type	Actie
1. Plafonds bestaande uit voorzetpanelen	Advies	-
4. Pleisterwerk wanden	Geen asbest	-
4.1 Code: MM01	Mengmonster	-

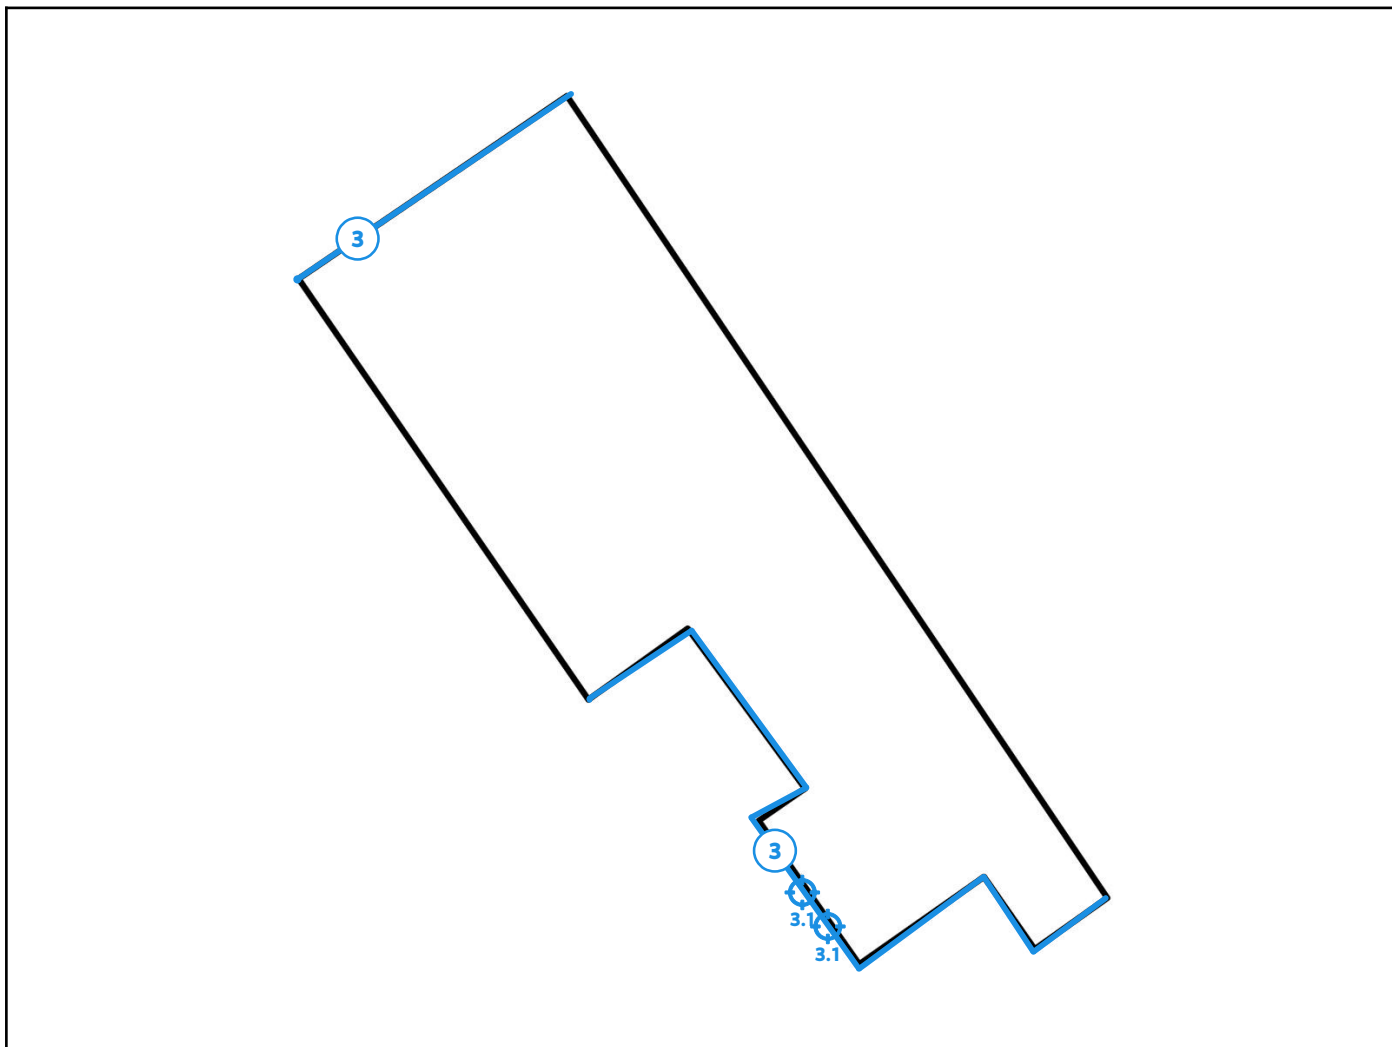
Plan 1.4: Gevels

Beschrijving	Type	Actie
3. Crepi gevels	Geen asbest	-
3.1 Code: MM06	Mengmonster	-
