Asbestinventarisatetest

Naamsesteenweg 345, 3001 Leuven

Attestnummer : 20260209-000352.000

Uitgegeven op : 09.02.2026

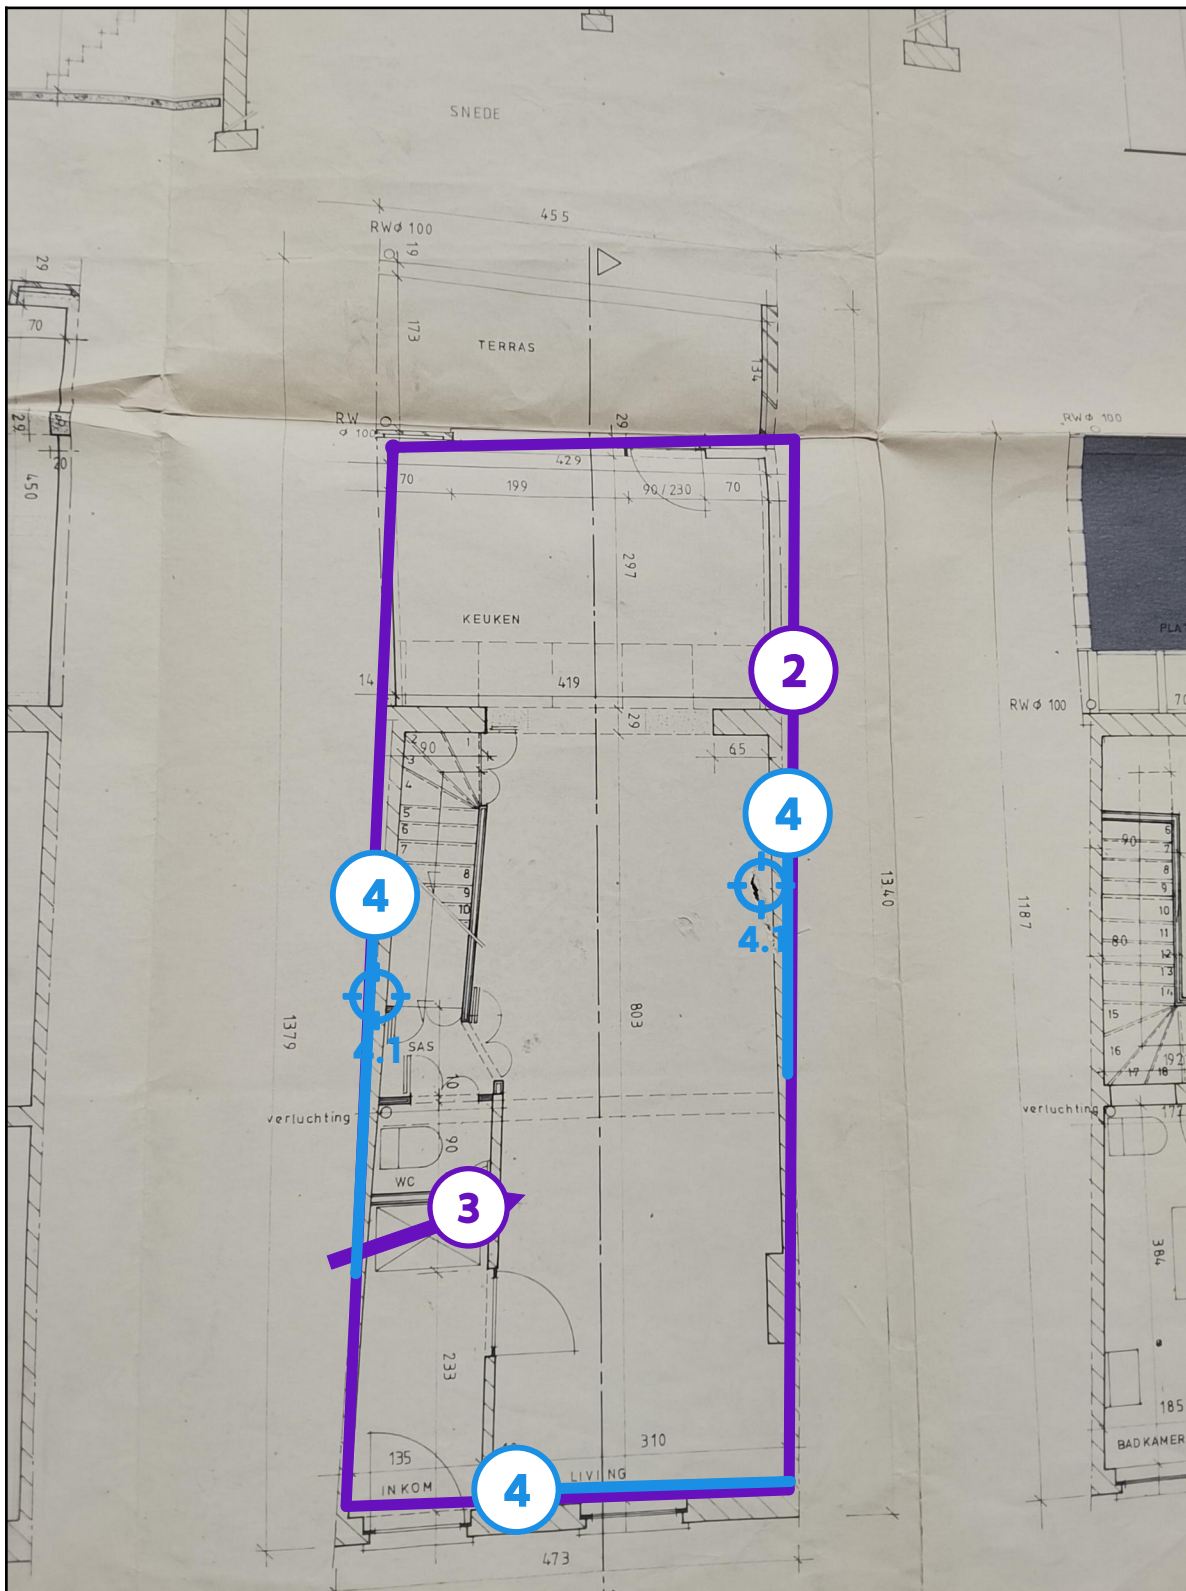
Plan 1.2: GELIJKVLOERS

2. Plafonds bestaande uit houten latjes en gyproc wanden	Advies	-
3. Kachelkoord	Advies	-
4. Pleisterwerk wanden	Geen asbest	-
4.1 Code: S1	Mengmonster	-

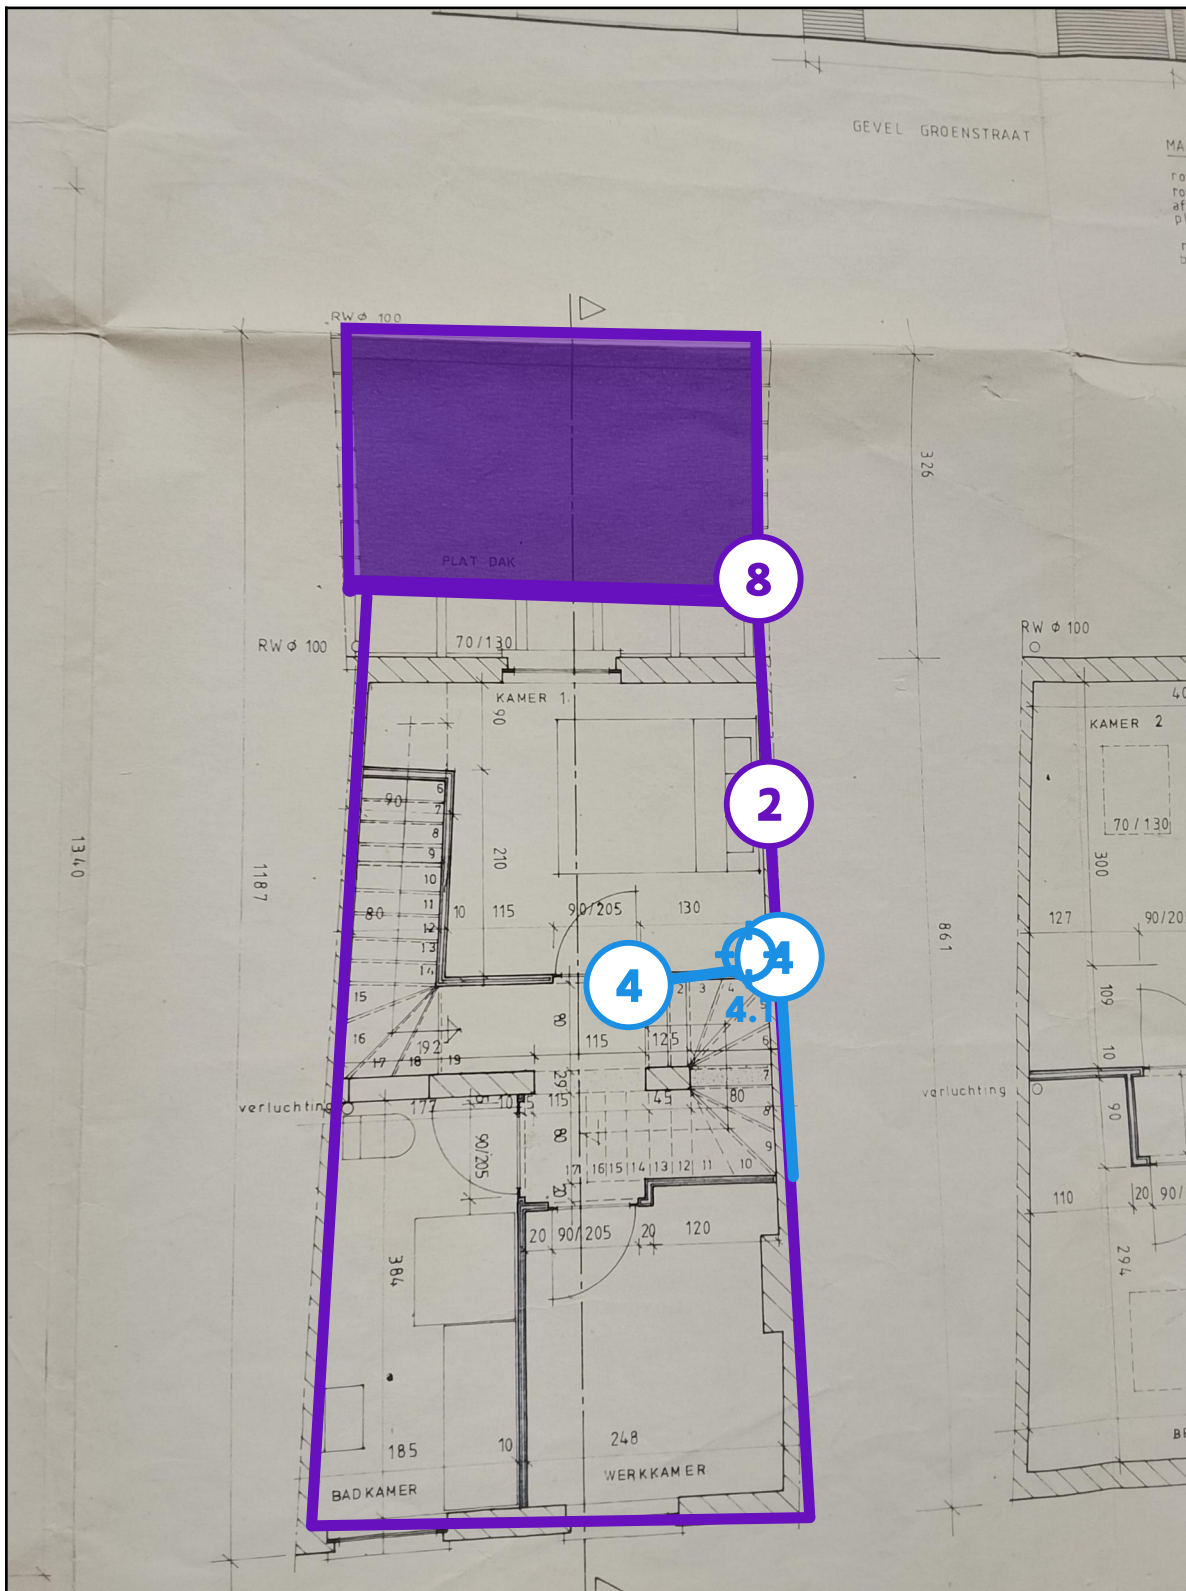
Plan 1.3: VERDIEPING +1

2. Plafonds bestaande uit houten latjes en gyproc wanden	Advies	-
4. Pleisterwerk wanden	Geen asbest	-
4.1 Code: S1	Mengmonster	-
8. Dakbedekking plat dak (niet verdacht)	Overige ruimte of materiaal	-

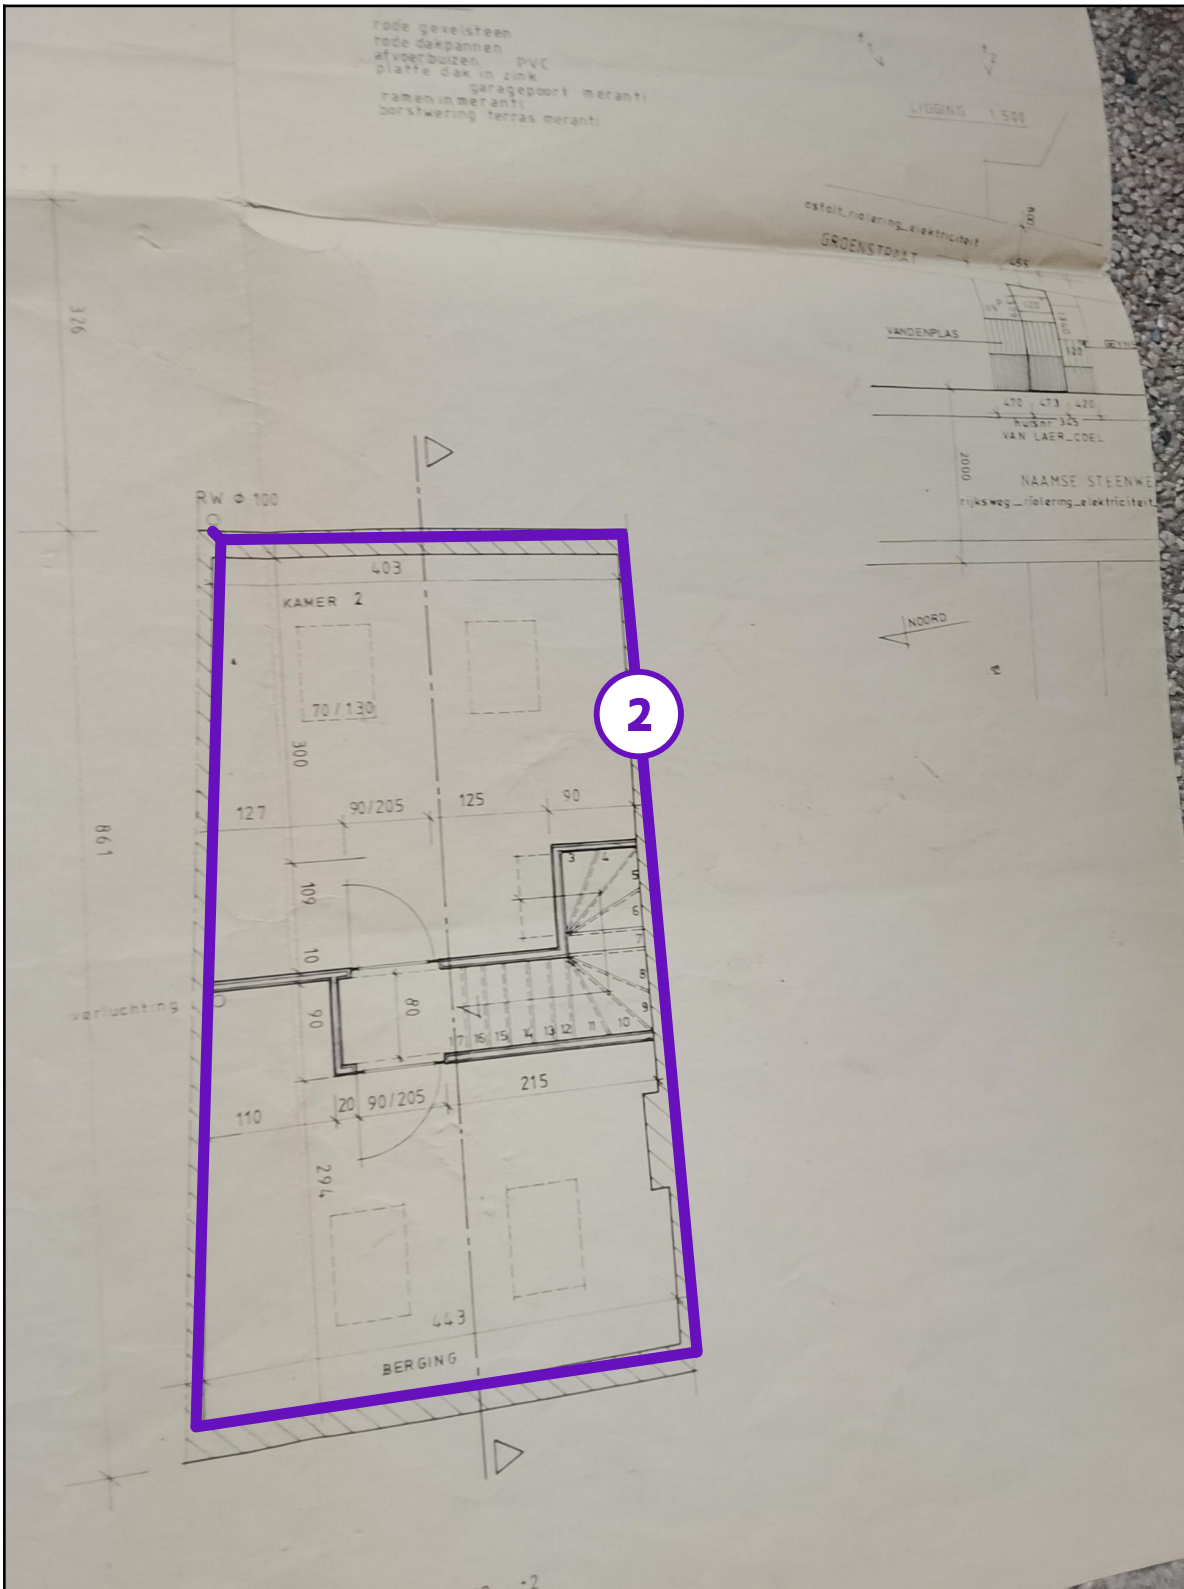
Plan 1.4: zolder

2. Plafonds bestaande uit houten latjes en gyproc wanden	Advies	-
--	--------	---
