Asbestinventarisatetest

Verenigde Natieslaan 9/3, 9070 Destelbergen

Attestnummer : 20260119-000221.000

Asbestveilig (maar niet asbestvrij)

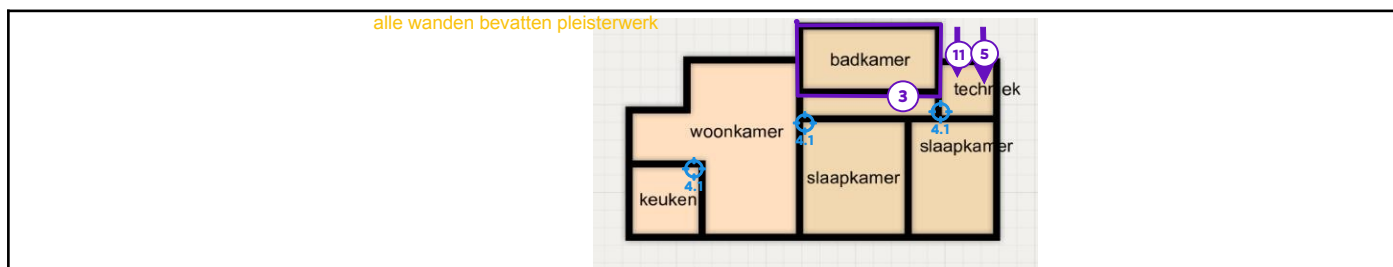
Plan 1.2: niveau +2

Beschrijving	Type	Actie
3. Gelijmde tegels	Advies	-
4. Pleisterwerk wand met staalname	Geen asbest	-
4.1 Code: Wandpleister	Mengmonster	-
5. Onderdelen aan de stookketel	Overige ruimte of materiaal	-
11. Leidingisolatie: niet aanwezig	Overige ruimte of materiaal	-

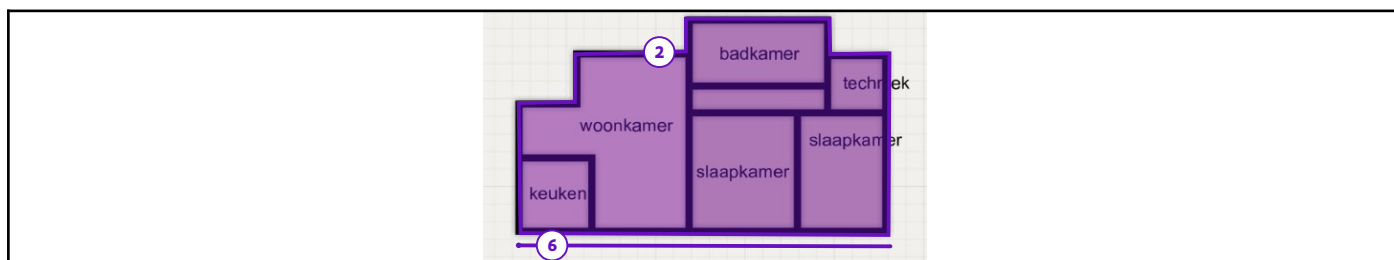
Plan 1.3: niveau +2

Beschrijving	Type	Actie
2. Verlaagde plafonds	Advies	-
6. Kit aan de ramen en deuren, geen asbest	Overige ruimte of materiaal	-

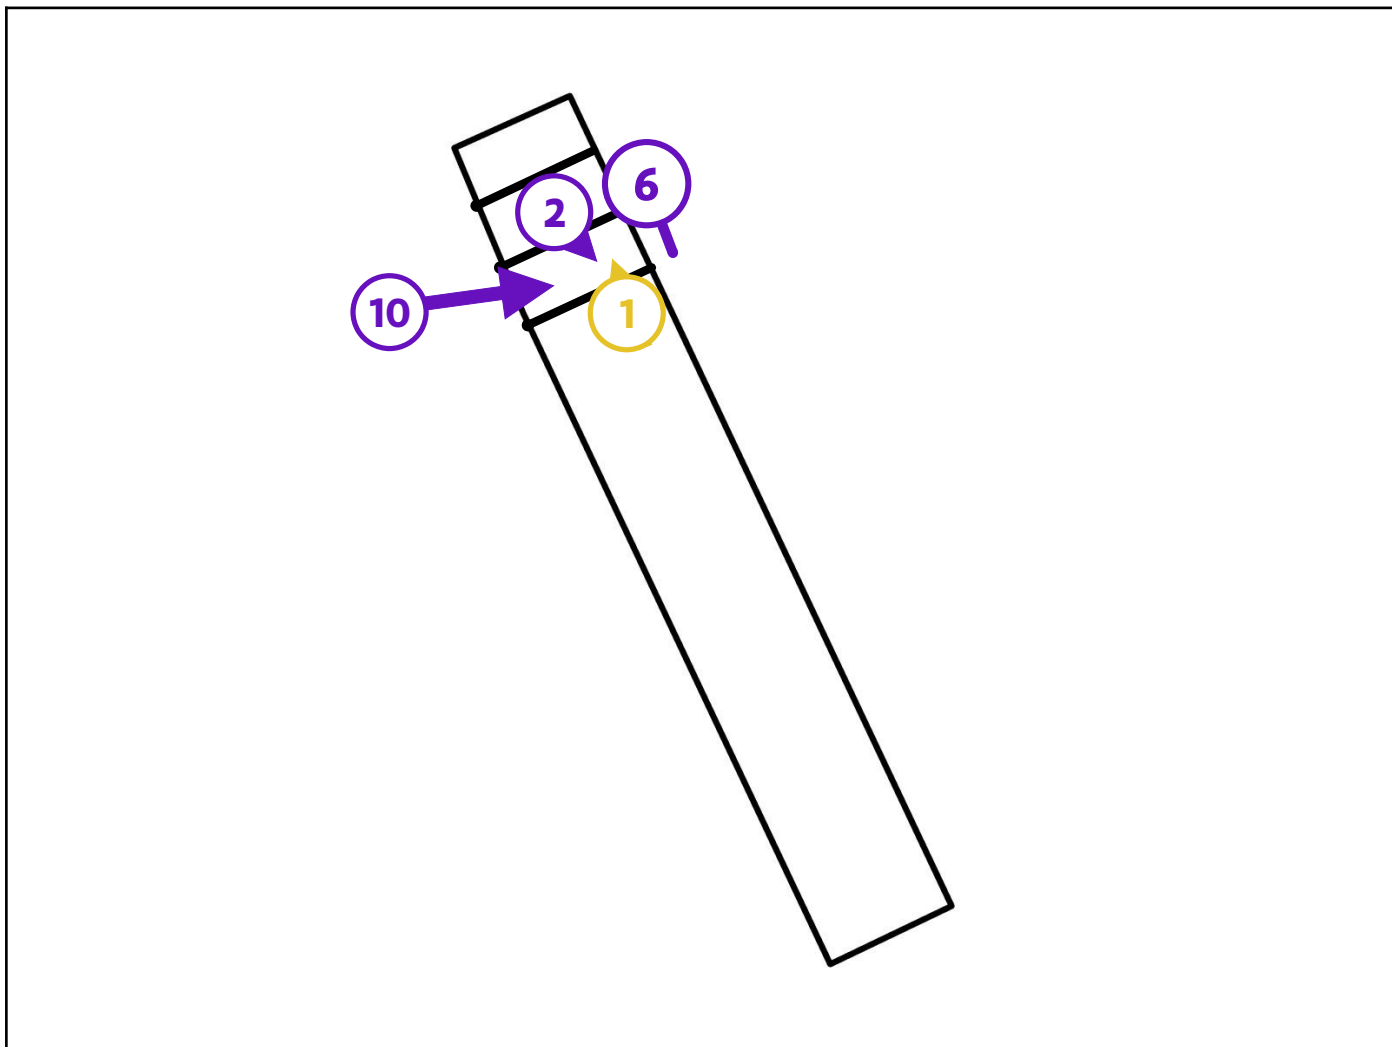
Plan 2.2: garage plan

Beschrijving	Type	Actie
1. Bakeliet schakelaar	Asbestmateriaal	Zorgvuldig beheren
2. Verlaagde plafonds	Advies	-
6. Kit aan de ramen en deuren, geen asbest	Overige ruimte of materiaal	-
10. Geen pleisterwerk aanwezig	Overige ruimte of materiaal	-
